# 船舶事故調査報告書

船種船名 押船第五登竜  
船舶番号 133382  
総トン数 99トン

船種船名 作業台船第五波久登  
船舶番号 なし  
全 長 61m

事故種類 作業員死亡  
発生日時 平成29年7月14日 10時00分ごろ  
発生場所 平潟港<sup>ひらかた</sup>北方沖  
平潟港<sup>なごそ</sup>勿来沖防波堤灯台から真方位005° 1,790m付近  
(概位 北緯36° 52.7' 東経140° 47.7')

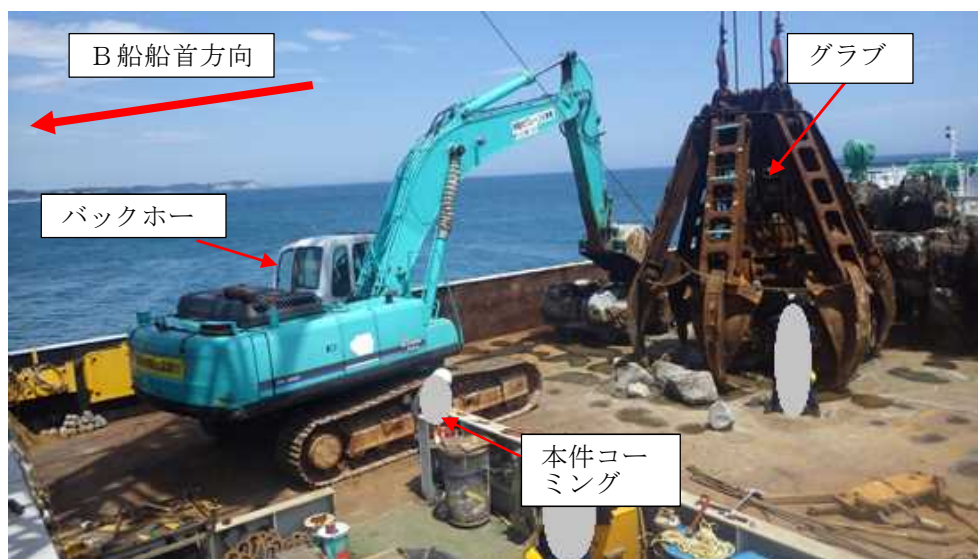
図2 拡大図

バックホーは、本事故当時、待機場所付近に前部を船尾方向に向けてほぼ船首尾方向に停車しており、バケットを前部側から反時計回りに約90°旋回した場合、カウンタウエイト後端部の下面と本件コーミング上面との重なり合う奥行きが約0.3～0.4mであり、また、カウンタウエイトの底面と本件コーミング右舷端の上面との隙間が約0.13mであった。

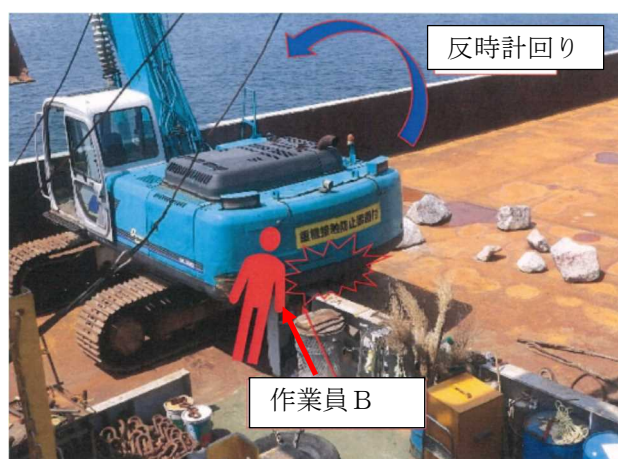
写真1 本事故発生後のバックホー

(5) 上記(1)～(4)から、作業員Bが運転席から死角となるバックホーの右後部側方で、かつ、本件コーミングの船首側付近に立っており、また、作業員Aが旋回体部を反時計回り旋回したことから、作業員Bが旋回体部カウンタウエイト後端部下面と本件コーミング上面との間に挟まれた。

- ① バックホーへの接近を防止する目的で、積付け区画右舷船首側出入口のコーミング切欠き部を閉鎖し、左舷船首側に作業員出入り用の通路を新設した。
- ② 資材置き区画コーミングの右舷船尾側角付近の高さを約0.5mに改造した。
- ③ 積付け区画甲板上にバックホー作業区域での立入り禁止区域を明示した。
- ④ バックホーの運転席でカウンタウエイトの後方を確認できるようにバックホーにバックモニタを設置した。
- ⑤ バックホーの右側前部にサイドミラーを取り付けた。

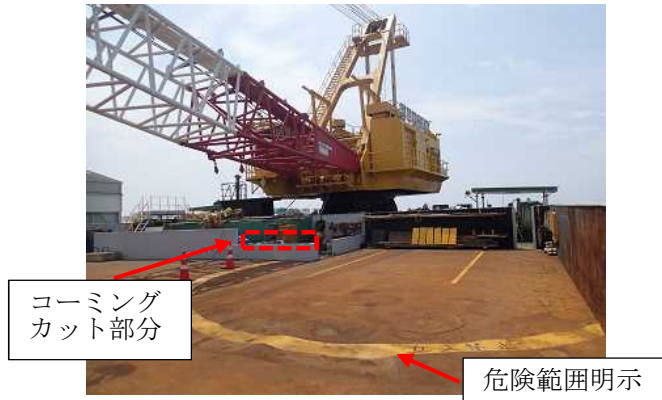
写真2 旋回体部反時計回り旋回時

バックホーは、本事故当時、前部を船尾方向に向けてほぼ船首尾方向に停車しており、バケットを前部側から反時計回りに約90°旋回した場合、カウンタウエイト後端部下面と本件コーミング上面との重なり合う奥行きが約0.3～0.4mとなり、旋回体部のカウンタウエイト後端部の底面と本件コーミング右舷端の上面との隙間が約0.13mとなっていた。

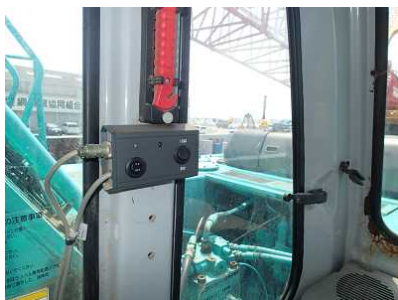
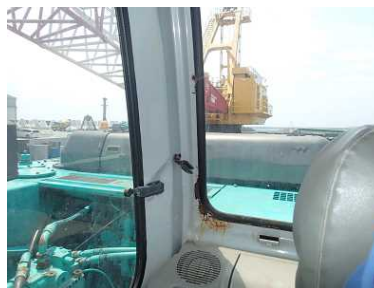
右後部側方は、エンジン部の覆い、カウンタウエイトなどで死角となり、確認できなかったものの、本事故以前にバックホーの旋回範囲内に他の作業員がいたことはなかった。

写真7 バックホー運転席からの右後方の見通し

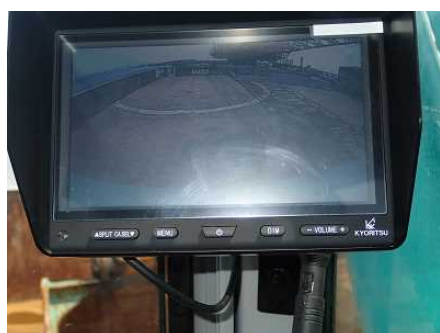
現場代理人の口述によれば、バックホー右側前部のサイドミラー並びに後方監視カメラ及びモニタ画面は、本事故後に取り付けたものであった。

写真8 後方監視カメラ  
モニタ画面

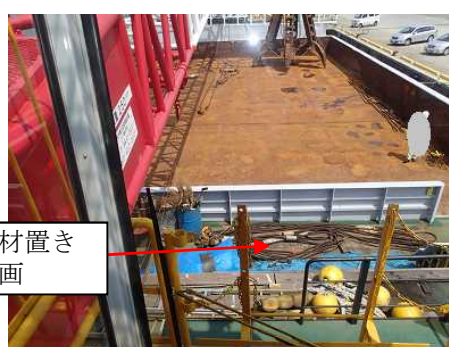
クレーンは、全旋回式で船首部の甲板上に据え付けられ、ジブの基部の右側に操縦席があり、操縦席から右側は全ての方向を視認することができたが、操縦席から左側は、クレーンのジブによって見通しが遮られ、左側の窓から外部を見通すことはできなかった。

写真9 クレーン運転席  
からの見通し
