船舶事故調査報告書

事故種類	釣り客負傷
発生日時	平成29年9月9日 14時30分ごろ
発生場所	山形県酒田市飛島北北西方沖 飛島灯台から真方位295° 1海里（M）付近 （概位 北緯39° 12.4′ 東経139° 32.3′）
事故の概要	遊漁船 ^{ダイアナ} DianaⅢは、航行中、船首が大きな波で急激に上下に動揺し、釣り客1人が負傷した。
事故調査の経過	平成29年9月11日、本事故の調査を担当する主管調査官（仙台事務所）ほか1人の地方事故調査官を指名した。 原因関係者から意見聴取を行った。
事実情報 船種船名、総トン数 船舶番号、船舶所有者等 L×B×D、船質 機関、出力、進水等	遊漁船 DianaⅢ、5トン未満 290-42971山形、個人所有 10.32m（Lr）×2.55m×0.83m、FRP ディーゼル機関、169.17kW、平成5年10月
乗組員等に関する情報	船長 男性 51歳 一級小型船舶操縦士・特定 免許登録日 平成24年7月18日 免許証交付日 平成29年3月23日 （平成35年3月17日まで有効） 釣り客A 男性 43歳
死傷者等	重傷 1人（釣り客A）
損傷	なし
気象・海象	気象：天気 曇り、風向 南西、風力 3、視界 良好 海象：波向 南西、波高 1m未満
事故の経過	本船は、船長が1人で乗り組み、釣り客Aほか6人の釣り客を乗せ、平成29年9月9日05時30分ごろ、酒田市酒田港を出港し、飛島周辺において数か所の釣り場を変更しながら遊漁を行っていた。 本船は、飛島北北西方沖の釣り場に到着し、船首を風上の南西方に向け、主機を中立運転として漂泊を開始した。 釣り客は、釣り客Aほか2人が前部甲板の両舷側に、他の釣り客4人が後部甲板の両舷側にそれぞれ立ち、疑似餌による釣り（ジギン

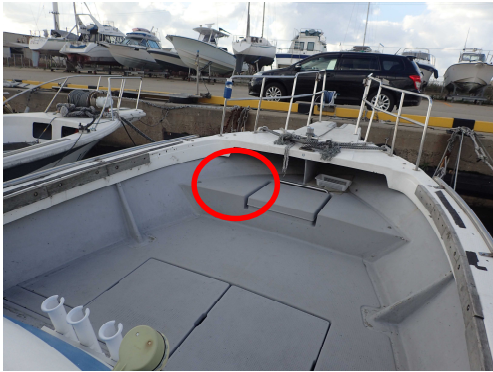
<p>グ)を開始した。</p> <p>船長は、釣り客にしばらく遊漁を行わせた後、釣り客に釣り場を変更する旨のアナウンスを操舵室からマイクで行い、船内への釣り竿の取り込みを確認し、本船の主機を前進にかけて船首方から連続する波を受けながらゆっくり進み始めた。</p> <p>船長は、大きな波（以下「本件波」という。）を目前に認めてすぐに減速したところ、船首が本件波で急激に上下に動揺し、14時30分ごろ、痛いという声を聞いた。</p> <p>釣り客Aは、本件波を目前に認め、‘前部甲板の船首部に設けられた高さ約0.3mのステップ’（以下「本件ステップ」という。）上に中腰の姿勢で手摺に掴まっていたところ、船首が急激に上下に動揺し、身体のバランスを崩して本件ステップから前部甲板に左足のくるぶしから落ちた。</p> <p>船長は、主機を中立運転として操舵室から前部甲板に向かい、倒れ込んだ状態の釣り客Aが負傷したことを知った。</p> <p>釣り客Aは、本船が酒田港に帰港後、船長の運転する乗用車で病院に行き、左足首腓骨骨折と診断された。</p> <p>（付図1 事故発生場所概略図、写真1 本事故当時の釣り客Aの乗船位置 参照）</p> <p style="text-align: center;">写真1 本事故当時の釣り客Aの乗船位置</p>

<p>大きな波だったと本事故後に思った。</p> <p>釣り客Aは、遊漁船での海釣りの経験が十数回あり、本船にも数回の乗船経験があった。</p> <p>船長及び釣り客全員は、救命胴衣を着用していた。</p>
<p>分析</p> <p>乗組員等の関与</p> <p>船体・機関等の関与</p> <p>気象・海象等の関与</p> <p>判明した事項の解析</p>	<p>あり</p> <p>なし</p> <p>あり</p> <p>本船は、飛島北北西方沖において航行中、船長が本件波を認めて減速後、船首が急激に上下に動揺したことから、釣り客Aが、本件ステップ上で身体のバランスを崩した際、左足首から前部甲板に落ち、左足首を負傷したものと考えられる。</p> <p>釣り客Aは、船長が本船の業務規程中にある‘安全の確保のため周知すべき内容’を周知していなかったことから、波の影響による船体の動揺が比較的に大きい本件ステップ上に乗船していた可能性があると考えられる。</p>
<p>原因</p>	<p>本事故は、本船が、飛島北北西方沖において航行中、船長が本件波を認めて減速後、船首が急激に上下に動揺したため、釣り客Aが、本件ステップ上で身体のバランスを崩した際、左足首から前部甲板に落ちたことにより発生したものと考えられる。</p>
<p>参考</p>	<p>今後の同種事故等の再発防止に役立つ事項として、次のことが考えられる。</p> <ul style="list-style-type: none"> ・遊漁船の船長は、航行中、船体動揺の影響を強く受ける前部甲板に釣り客が立ち入らないよう周知及び指導すること。
