## 船舶事故調査報告書

平成30年3月28日  
 運輸安全委員会（海事専門部会）議決  
 委員 佐藤 雄二（部会長）  
 委員 田村 兼吉  
 委員 岡本 満喜子

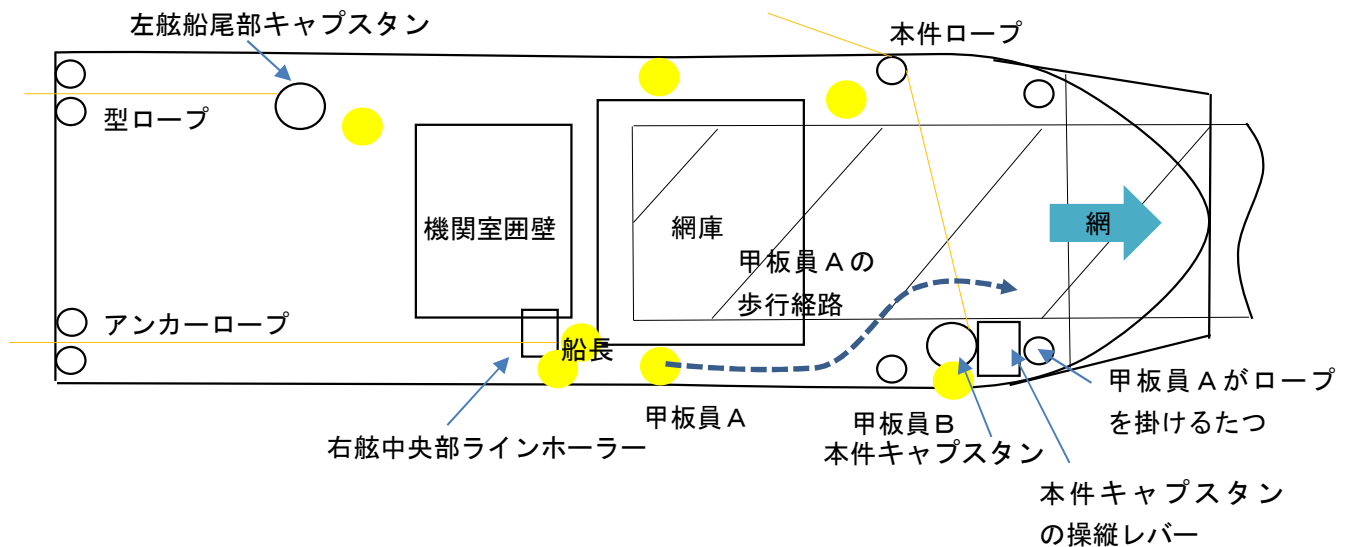
付図2 本件ロープ及び乗組員位置概略図

甲板員Aは、前部甲板の網庫の右舷側に位置し、船首方へ送り出している定置網の右舷側に取り付けられたおたふくと称するアンカーロープと繋ぐロープが出てきたので、同ロープを手に取り、先端のアイ部を右舷船首部のたつに掛けようと網庫の右舷側を船首方向に向かって歩いて移動した。

本件キャプスタンの操作を行っていた他の甲板員(以下「甲板員B」という。)は、本件キャプスタンの右舷側で本件ロープを巻き取っていたところ、甲板員Aが歩いてくるのを見たが、船長がロープの結び目が解けないと言っているのを聞き、右舷船尾方を見ていた。

甲板員Bは、10時40分ごろ、前部甲板左舷側にいた別の甲板員の巻かれたという叫び声を聞き、甲板員Aの右手が本件キャプスタンに巻き込まれていることに気付いた。

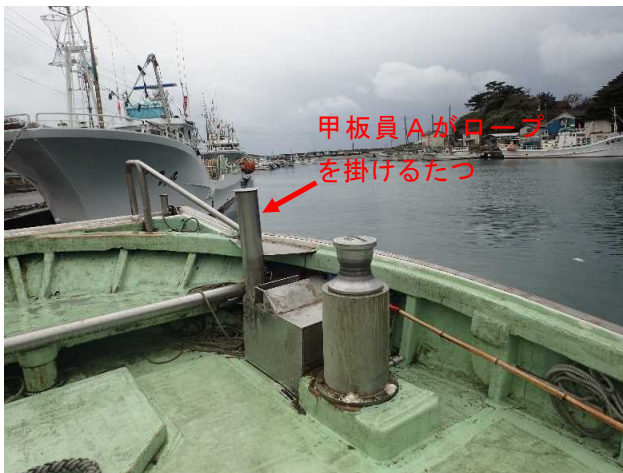
写真3 本件キャプスタン

船長は、船首方向からの叫び声を聞いて見たところ、甲板員Aの身体が本件キャプスタンの回転と共に回っている状況を認めて駆けつけ、本件ロープを切った後、本件キャプスタンを停止させようとしたが甲板員Aが本件キャプスタンと共に回っていて操作レバーに近づくことができず、後部甲板にいた別の甲板員が機関室の油圧スイッチを切って本件キャプスタンが停止したので、本件キャプスタンに巻かれた本件ロープを切って甲板員Aの右手を本件キャプスタンから離れた。

<p>できたかもしれないと本事故後に思った。</p> <p>船長は、甲板員Aが本件ロープを越える際、甲板員Aと甲板員Bとが互いに声を掛け合い、一旦、本件ロープの巻取りを止めるなどしていれば良かったと本事故後に思った。</p>
<p><b>分析</b></p> <p>乗組員等の関与 船体・機関等の関与 気象・海象等の関与 判明した事項の解析</p>	<p>あり</p> <p>なし</p> <p>なし</p> <p>本船は、金浦漁港において、定置網の設置作業中、甲板員Aが、本件ロープを越えようとした際、右手が本件ロープと共に本件キャプスタンに巻き込まれたことから、右手を本件ロープと本件キャプスタンとの間に挟まれるとともに、右手を支点に身体が本件キャプスタンの回転に振り回されて負傷したものと考えられる。</p> <p>甲板員Aは、本件ロープを越えようとした際、身体のバランスを崩し、本件ロープを掴んだ可能性があると考えられるが、甲板員Aに本事故当時の記憶がないことから、その状況を明らかにすることはできなかった。</p>
<p><b>原因</b></p>	<p>本事故は、本船が、金浦漁港において、定置網の設置作業中、甲板員Aが、本件ロープを越えようとした際、右手が本件ロープと共に本件キャプスタンに巻き込まれたため、右手を本件ロープと本件キャプスタンとの間に挟まれるとともに、右手を支点に身体が本件キャプスタンの回転に振り回されたことにより発生したものと考えられる。</p>
<p><b>参考</b></p>	<p>今後の同種事故等の再発防止及び被害の軽減に役立つ事項として、次のことが考えられる。</p> <ul style="list-style-type: none"> <li>・移動する漁具等は、できる限り触れないこと、及び跨がないことが望ましいが、漁具等の上を歩いたり、又は越えたりする必要がある場合には、作業者同士で状況を確認し合い、一旦漁具等の移動を停止させ、十分に注意して作業を行うこと。</li> <li>・キャプスタン等の操作者は、キャプスタンから目を離さず、いつでも停止できるようにしておくこと。</li> </ul>
