船舶事故調査報告書

平成30年4月25日
 運輸安全委員会（海事専門部会）議決
 委員 佐藤 雄二（部会長）
 委員 田村 兼吉
 委員 岡本 満喜子

事故種類	釣り客負傷																			
発生日時	平成29年5月27日 06時00分ごろ																			
発生場所	京都府伊根町本庄港東方沖 本庄港北防波堤灯台から真方位089° 1.8海里（M）付近 （概位 北緯35° 45.3′ 東経135° 17.5′）																			
事故の概要	遊漁船安全丸は、北北西進中、釣り客1人が負傷した。																			
事故調査の経過	平成29年7月3日、本事故の調査を担当する主管調査官（神戸事務所）ほか1人の地方事故調査官を指名した。 原因関係者から意見聴取を行った。																			
事実情報 船種船名、総トン数 船舶番号、船舶所有者等 L×B×D、船質 機関、出力、進水等	遊漁船 安全丸、7.9トン KT2-1020（漁船登録番号）、個人所有 11.98m（Lr）×3.25m×1.20m、FRP ディーゼル機関、423.00kW、昭和62年7月18日 第251-12758号（船舶検査済票の番号）																			
乗組員等に関する情報	船長 男性 38歳 一級小型船舶操縦士・特殊小型船舶操縦士・特定 免許登録日 平成10年4月7日 免許証交付日 平成25年3月7日 （平成30年4月29日まで有効） 釣り客A 男性 52歳																			
死傷者等	重傷 1人（釣り客A）																			
損傷	なし																			
気象・海象	気象：天気 晴れ、風向 西北西、風力 2、視界 良好 海象：波向 北西、波高 約2m、潮汐 下げ潮の初期 本事故発生場所の南方約12.6Mに位置する宮津地域気象観測所及び西方約10.1Mに位置する間人 ^{たいざ} 地域気象観測所の各観測値は、次のとおりであった。

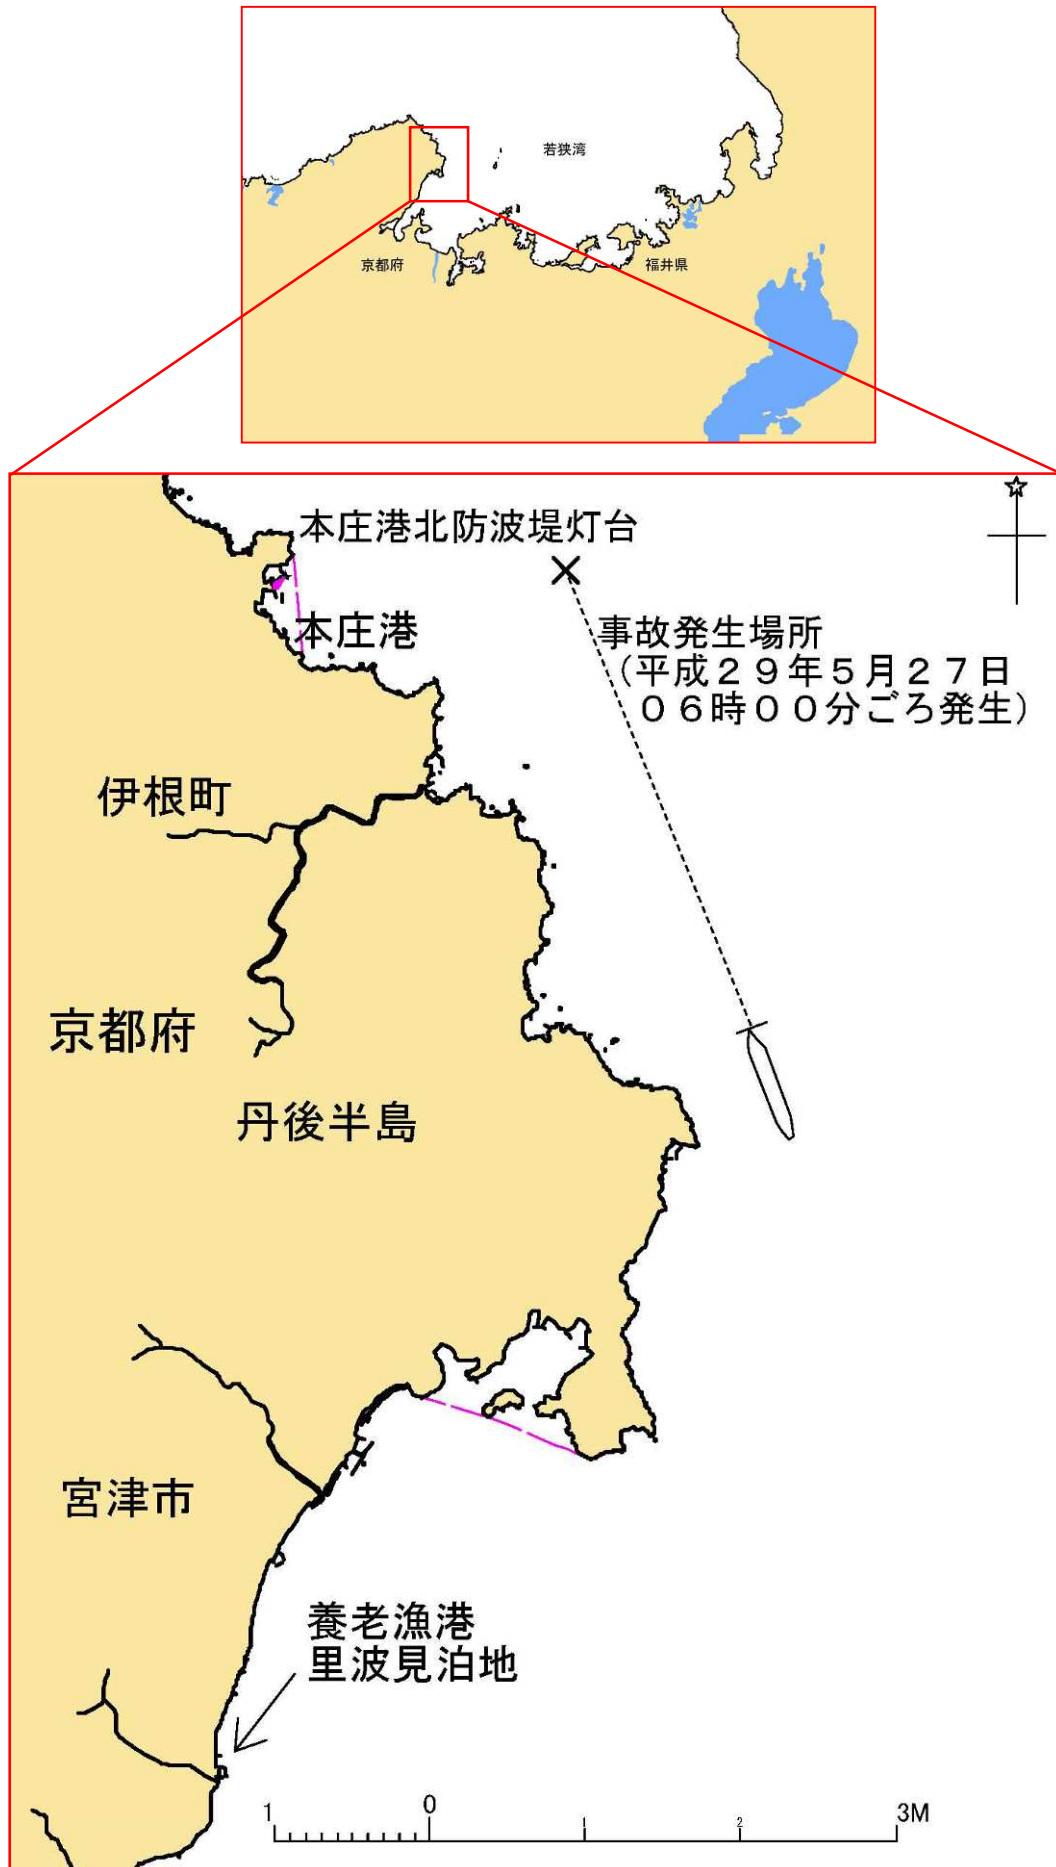
付図1 事故発生経過概略図

本船は、波浪を左舷前方から受けながら本庄港東方沖を北北西進中、06時00分ごろ、波高約2mの波浪を乗り越えたところ、船体が大きく縦揺れし、船首部船底を波間に打ち付けて衝撃を受けた。

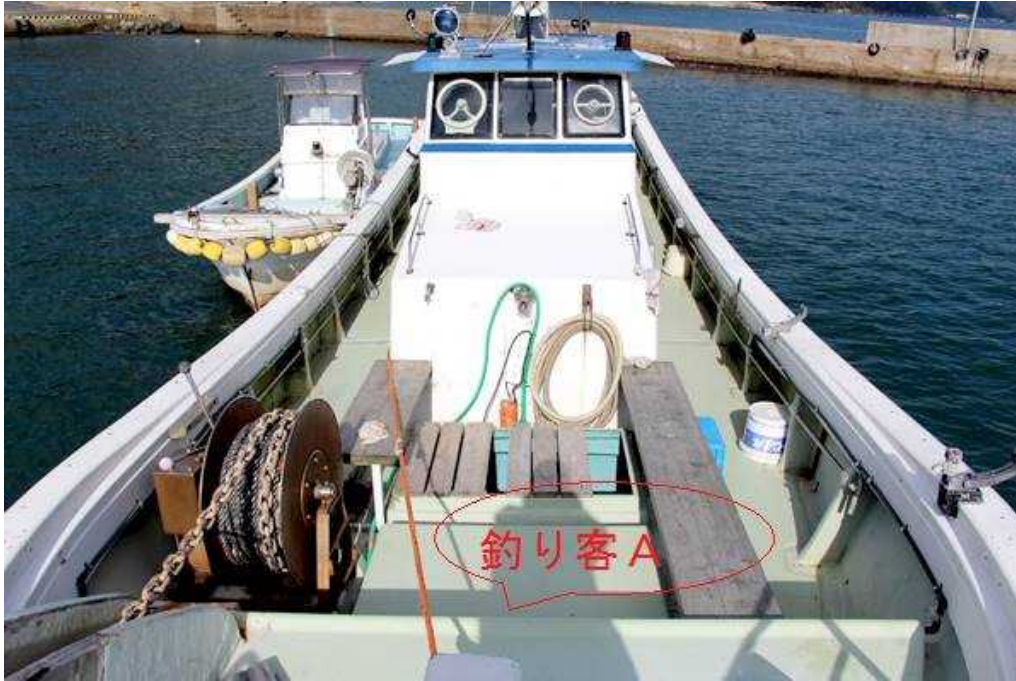
写真1 前部甲板

釣り客4人は、釣り客Aが前部甲板中央部の床に船尾方を向いて船体をつかんで座り、2人が操舵室後部の客室で仮眠をとっており、1人が前部甲板に設置した右舷側の長椅子の最後部にまたがって腰を掛け、操舵室前壁に背をもたれていた。

釣り客Aは、衝撃を臀部から腰部に受けて負傷した。

<p>分析</p> <p>乗組員等の関与 船体・機関等の関与 気象・海象等の関与 判明した事項の解析</p>	<p>あり なし あり</p> <p>本船は、本庄港東方沖において、波浪を左舷前方から受けて縦揺れを繰り返しながら北北西進中、波高約2mの波浪を乗り越えた際、船体が縦揺れして船首部船底を波間に打ち付けたことから、前部甲板中央部にいた釣り客Aが、衝撃を臀部から腰部に受けて負傷したものと考えられる。</p> <p>船長は、気象及び海象情報を入手していたものの、丹後半島の陸岸に近い漁場ならば釣りを行えるものと思ひ、出航したものと考えられる。</p> <p>船長は、本船が縦揺れを繰り返しながら航行中、船体動揺があっても釣り客が負傷するまでのことはないものと思ひ、前部甲板にいる釣り客に対して後方への誘導を行っていなかったものと考えられる。</p>
<p>原因</p>	<p>本事故は、本庄港東方沖において、波浪を左舷前方から受けて縦揺れを繰り返しながら北北西進中、波高約2mの波浪を乗り越えた際、船体が縦揺れして船首部船底を波間に打ち付けたため、前部甲板中央部にいた釣り客Aが、衝撃を臀部から腰部に受けたことにより発生したものと考えられる。</p>
<p>参考</p>	<p>今後の同種事故等の再発防止に役立つ事項として、次のことが考えられる。</p> <ul style="list-style-type: none"> ・業務規程中の出航中止基準及び帰港基準を遵守すること。 ・縦揺れを繰り返しながら航行する際は、釣り客を動揺が比較的小さい船体中央より後方へ乗せ、速力を大幅に減じること。
