船舶事故調査報告書

事故種類	衝突
発生日時	平成29年8月29日 02時00分ごろ
発生場所	兵庫県姫路市家島北東方沖 尾崎鼻灯台から真方位047° 1.6海里（M）付近 （概位 北緯34° 42.2′ 東経134° 33.6′）
事故の概要	引船 ^{さくら} 桜丸は、台船 ^{まるせん} ㊦-5をえい航して西北西進中、また、漁船 ^{りょうえい} 漁栄丸は、西南西進中、㊦-5と漁栄丸が衝突した。 漁栄丸は、甲板員が負傷し、船首部に圧壊を生じ、また、㊦-5は、右舷前部外板等に擦過傷を生じた。
事故調査の経過	平成29年9月11日、本事故の調査を担当する主管調査官（神戸事務所）ほか1人の地方事故調査官を指名した。 原因関係者から意見聴取を行った。
事実情報 船種船名、総トン数 船舶番号、船舶所有者等 L×B×D、船質 機関、出力、進水等	A 引船 桜丸、18トン 260-37806大阪、新興海運有限会社 14.30m×4.50m×1.70m、鋼 ディーゼル機関、426.59kW、平成9年10月 B 台船 ㊦-5、約1,271トン なし、関西船用株式会社、千代丸海運株式会社（船舶借入人） 60.00m×20.00m×3.00m、鋼 機関なし、平成28年（建造年） C 漁船 漁栄丸、8.5トン HG2-5085（漁船登録番号）、個人所有 14.95m（Lr）×3.35m×1.12m、FRP ディーゼル機関、355kW（動力漁船登録票による）、昭和63年12月18日
乗組員等に関する情報	A 船長A 男性 46歳 一級小型船舶操縦士・特殊小型船舶操縦士・特定 免許登録日 平成元年4月27日 免許証交付日 平成25年7月30日 （平成30年8月17日まで有効） C 船長C 男性 74歳 一級小型船舶操縦士・特殊小型船舶操縦士・特定

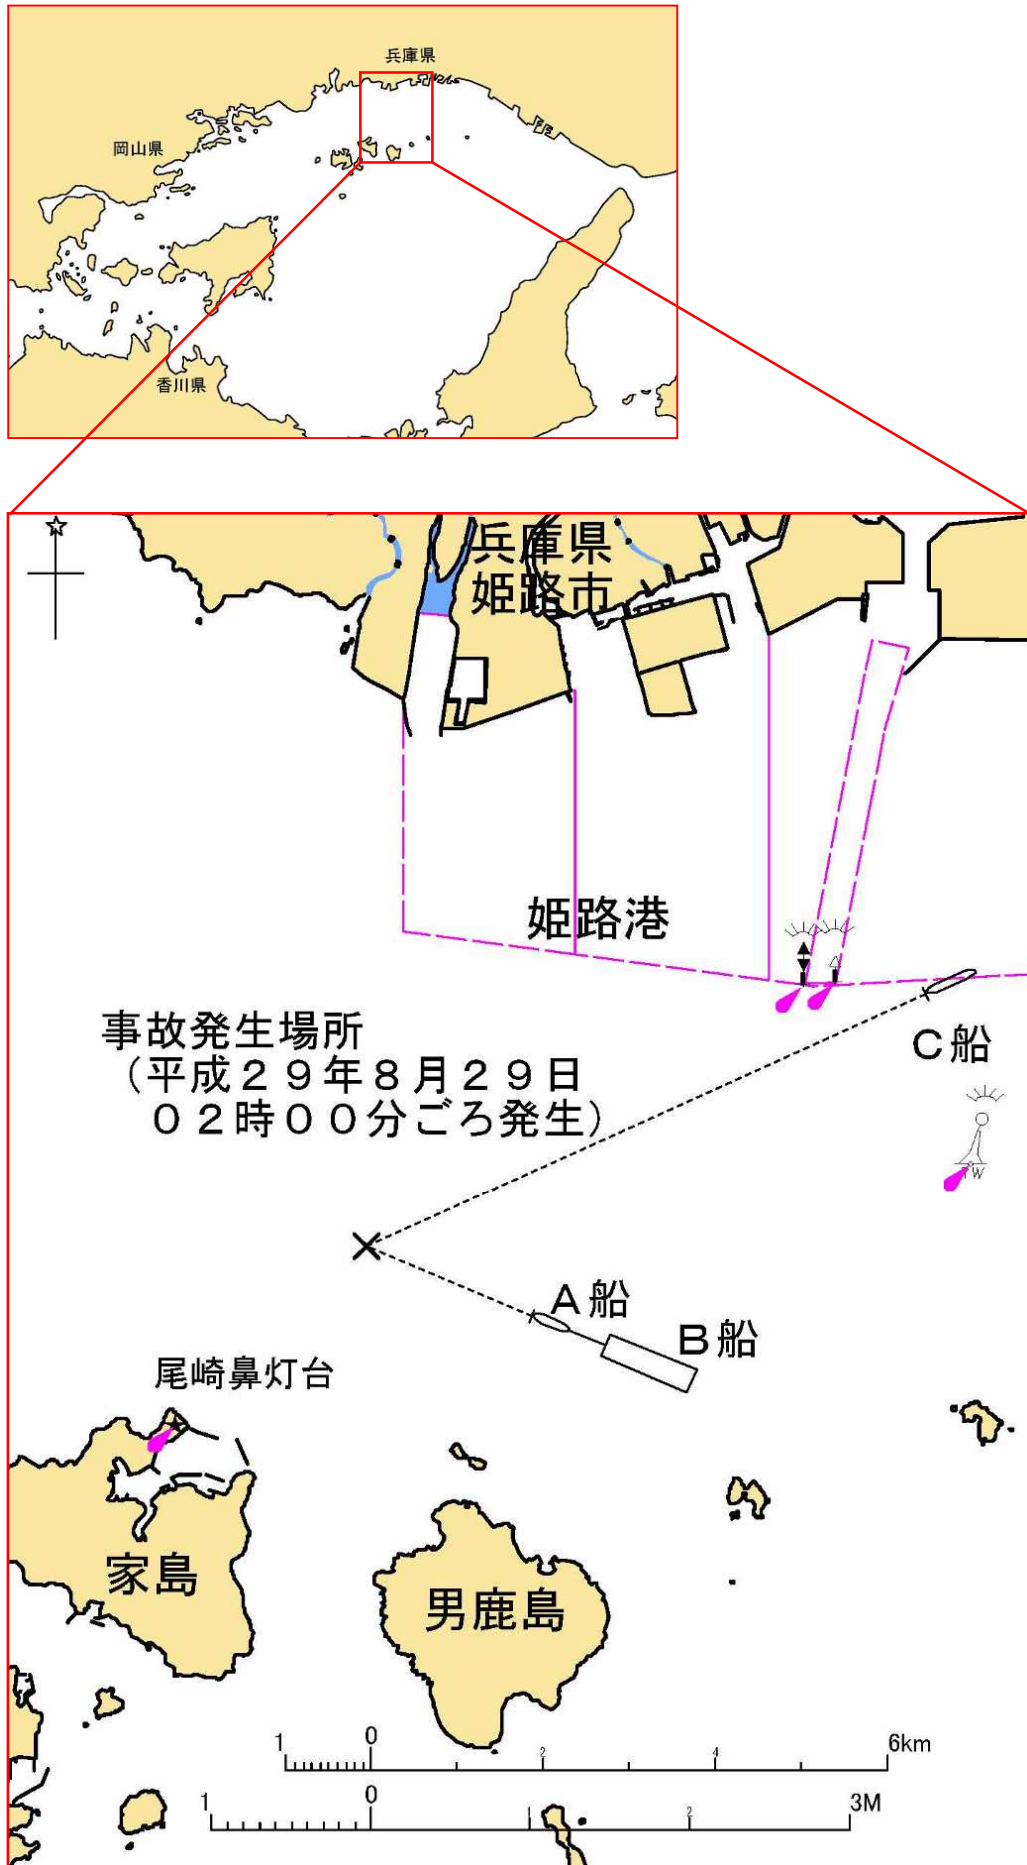
付図1 事故発生経過概略図

免許登録日 昭和51年7月31日 免許証交付日 平成24年8月13日 (平成29年11月15日まで有効)
死傷者等	A なし C 軽傷 1人(甲板員)
損傷	A なし B 右舷前部外板及び右舷後部外板に擦過傷 C 船首部の圧壊
気象・海象	気象：天気 曇り、風向 南南東、風力 3、視界 良好 海象：海上 平穏、潮汐 高潮時
事故の経過	<p>A船は、船長Aほか1人が乗り組み、無人で空船のB船をえい航してA船の船尾からB船の後端までの距離が約105mの引船列(以下「A船引船列」という。)を構成し、平成29年8月28日18時00分ごろ兵庫県相生市相生港に向けて阪神港大阪区を出港した。</p> <p>A船引船列は、A船が法定灯火に加えてマスト頂部に黄色回転灯を、B船が四隅に赤色点滅灯をそれぞれ表示し、船長Aが単独で船橋当直につき、レーダーをヘッドアップ表示で1Mレンジとして作動させ、約5.5ノット(kn)の速力(対地速力、以下同じ。)で、姫路市男鹿島北方沖を自動操舵により西北西進した。</p> <p>船長Aは、29日01時57分ごろ、右舷後方1,600m付近にC船、及び右舷正横方900m付近に進路が交差する同航船のレーダー映像をそれぞれ探知した。</p> <p>A船引船列は、家島北東方沖を西北西進中、船長Aが、C船がかなり速い速力で航行しているように見えたのでA船引船列を支障なく追い越すものと思い、漁船と分かった進路が交差する同航船の動きに意識を向けていたところ、02時00分ごろB船の右舷前部とC船の船首部が衝突した。</p> <p>船長Aは、B船とC船が衝突したことに気付かずに航行を続けて相生港に入港し、後日、海上保安庁からの問合せを受け、本事故の発生を知った。</p> <p>C船は、船長C及び甲板員1人が乗り組み、水揚げ後の帰港の目的で、29日00時20分ごろ姫路市坊勢漁港に向けて姫路市妻鹿漁港を出港した。</p> <p>C船は、法定灯火を表示し、船長Cが単独で操船に当たり、レーダーをヘッドアップ表示で0.5Mレンジとして作動させ、約19~20knの速力で、男鹿島北方沖を自動操舵により西南西進した。</p> <p>船長Cは、01時58分ごろ、左舷前方1,000m付近にA船の垂直に並んだ白灯2個を視認し、その後、A船がC船に接近していることを認め、A船が前路を右方に横切る漁船と憶断し、いずれA船がC船を避けてくれるものと思い、手動操舵に切り換えて針路及び速力</p>

<p>を保持して航行を続けた。</p> <p>C船は、家島北東方沖を西南西進中、A船が至近に接近してもC船を避ける様子が見えなかったため、船長Cが、約10knに減速し、A船の船尾を航過できると思ったものの、B船と衝突した。</p> <p>船長Cは、しばらくA船引船列を追走して数回声を掛けたものの、応答がなく、甲板員が負傷していたので坊勢漁港へ入港し、漁業協同組合を経由して本事故の発生を海上保安庁に通報した。</p> <p>甲板員は、医院で診察を受け、顔裂傷、右膝打撲傷及び腰椎捻挫と診断された。</p> <p>(付図1 事故発生経過概略図 参照)</p>
<p>その他の事項</p>	<p>船長Aは、C船のレーダー映像を探知した以降、系統的な観察等を行っておらず、また、目視によってC船の灯火を確認していなかった。</p> <p>船長Aは、C船がA船引船列を支障なく追い越すものと思い、C船に対する見張りを適切に行っていなかったため、C船がA船引船列に接近していることに気付かなかったものと本事故後に思った。</p> <p>B船の赤色点滅灯は、その存在を示すための措置として講じられた海上衝突予防法第24条6項の規定による照明で、船首側2個が乾電池式、船尾側2個が太陽電池式で、いずれも約1.5Mの距離から視認できるものであった。</p> <p>船長Cは、レーダーでA船引船列の映像を確認しておらず、また、A船引船列の白灯2個以外に舷灯等を視認していなかった。</p> <p>船長Cは、船舶その他の物件を引いている航行中の動力船が灯火又は形象物を表示しなければならないよう定められている(以下「引船列の灯火」という。)こと、及びその意味を理解しておらず、またB船の表示していた灯火が見えなかったため、A船がB船をえい航していることに気付かなかったものと本事故後に思った。</p> <p>船長Cは、B船に集落の明かりが重なってB船の表示していた灯火が見えなかったものと本事故後に思った。</p>
<p>分析</p> <p>乗組員等の関与</p> <p>船体・機関等の関与</p> <p>気象・海象等の関与</p> <p>判明した事項の解析</p>	<p>A あり、B なし、C あり</p> <p>A なし、B なし、C なし</p> <p>A なし、B なし、C なし</p> <p>A船引船列は、家島北東方沖を西北西進中、船長Aが、レーダーで西南西進中のC船を認めた際、C船がA船引船列を支障なく追い越すものと思い、進路が交差する同航船の動きに意識を向け、C船に対する継続した見張りを適切に行っていなかったことから、C船がA船引船列に接近していることに気付かず、C船と衝突したものと考えられる。</p> <p>C船は、家島北東方沖を西南西進中、船長Cが、西北西進中のA船</p>
