## 船舶事故調査報告書

事故種類	送電線損傷
発生日時	平成29年11月21日 08時24分ごろ
発生場所	高知県高知市高知港 高知港御豊瀬灯台から真方位007° 1.5海里付近 （概位 北緯33° 32.0′ 東経133° 33.8′）
事故の概要	押船第三十七愛夢丸は、起重機船第六十八愛夢丸と押船列を構成して北進中、第六十八愛夢丸のクレーンのブームが送電線に接触し、送電線が切断した。 第六十八愛夢丸は、クレーンのブームの先端部に曲損等を生じ、また、周辺地域の約1,500戸が停電した。
事故調査の経過	平成29年11月28日、本事故の調査を担当する主管調査官（神戸事務所）ほか1人の地方事故調査官を指名した。 原因関係者から意見聴取を行った。
事実情報 船種船名、総トン数 船舶番号、船舶所有者等 L×B×D、船質 機関、出力、進水等	A 押船 第三十七愛夢丸、144トン 140053、株式会社森崎建設工業 26.50m×8.80m×6.10m、鋼 ディーゼル機関2基、1,470kW（合計）、平成16年8月23日 B 起重機船 第六十八愛夢丸、約3,531トン なし、株式会社森崎建設工業 80.00m×25.00m×5.00m、鋼 機関なし、平成16年（建造年）
乗組員等に関する情報	A 船長A 男性 48歳 五級海技士（航海） 免許年月日 平成4年7月30日 免状交付年月日 平成29年4月11日 免状有効期間満了日 平成34年7月29日
死傷者等	なし
損傷	A なし B クレーンのブームの先端部に曲損及び擦過傷 送電線 2本切断（周辺地域の約1,500戸が停電）
気象・海象	気象：天気 晴れ、風向 西、風力 1、視界 良好

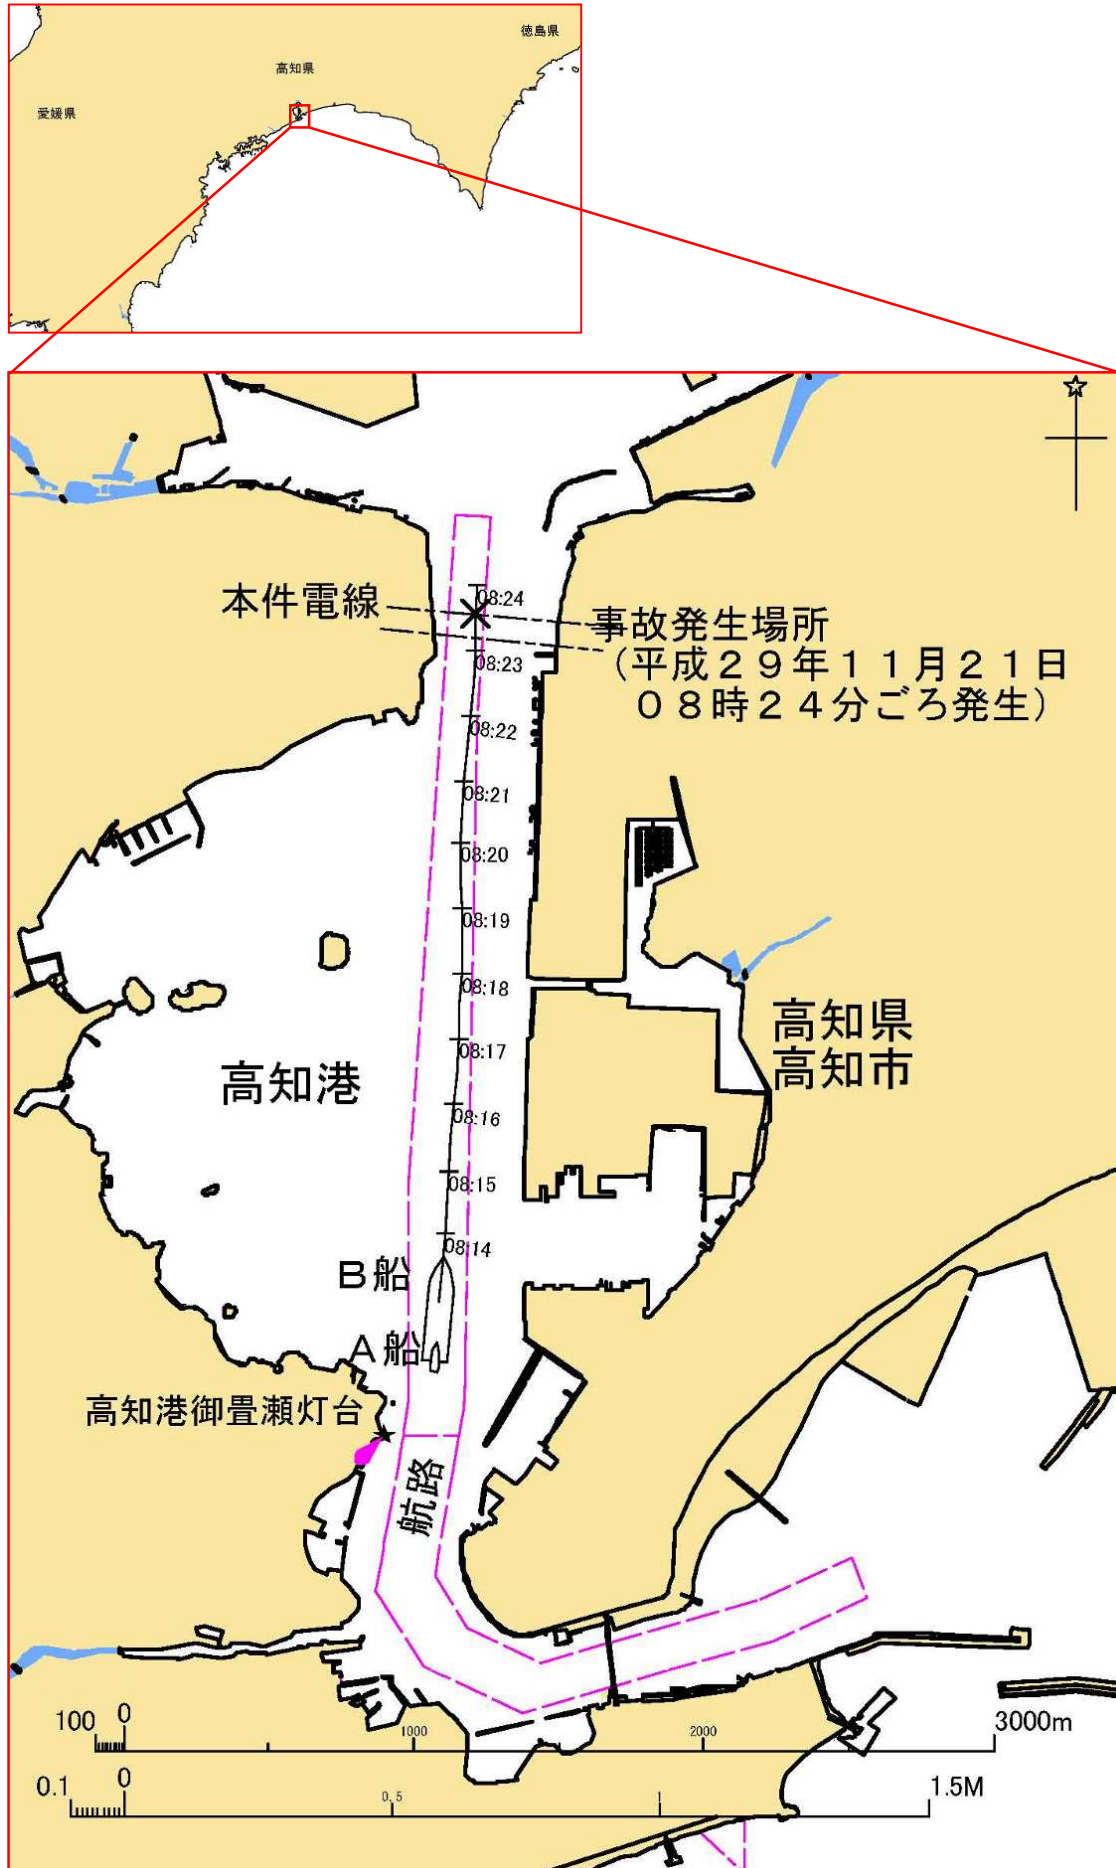
付図1 推定航行経路図

<p>海象：海上 平穏、潮汐 高潮時、潮高 約170cm（高知）</p>
事故の経過	<p>A船は、船長Aほか3人が乗り組み、作業員4人が乗ったB船の船尾凹部に<sup>かん</sup>嵌入して押船列（以下「A船押船列」という。）を構成し、作業用機材の積込みの目的で、平成29年11月20日08時40分ごろ高知港に向けて宮崎県細島港を出港した。</p> <p>A船押船列は、高知港に入り、21日08時12分ごろ、高知港御畳瀬灯台付近を通過し、船長Aが、単独で操船に当たり、船橋前部中央にある舵輪の後方に立ち、約7.3ノットの対地速力で、手動操舵により航路を北進した。</p> <p>A船押船列は、船長Aが、航路の北口付近に、東西方向に2本架設されている送電線のうち高さの低い北側の送電線（以下「本件電線」という。）の下を、B船のクレーンのブームを立てた状態で通過した経験があったので、今回も同様の状態で本件電線の下を通過できるものと思い、08時18分ごろ着岸作業に利用する小型船の降下に備えてB船のクレーンのブームを船尾方に傾けて立てた状態で北進を続けた。</p> <p>A船押船列は、航路の右側端寄りを北進中、08時24分ごろB船のクレーンのブームが本件電線に接触したものの、船長Aがこのことに気付かず航行を続け、航路北口を通過して間もなく行きあしを止め、小型船を降下した後、第1ふ頭に着岸した。</p> <p>船長Aは、着岸後、訪船した電力会社の担当者から本件電線が切断された旨を聞き、本事故の発生を知って海上保安庁に通報した。</p> <p>電力会社は、損傷状況を調査したところ、電線6本が2本ずつ3段に架設されている本件電線のうち、最下段の2本が切断していることを確認し、本件電線の損傷により、周辺地域の約1,500戸が停電したが、09時05分ごろ復旧した。</p> <p>（付図1 推定航行経路図、付図2 B船の一般配置図、付表1 A船のAIS記録（抜粋） 参照）</p>
その他の事項	<p>船長Aは、これまでに高知港への入港経験が3回あり、本件電線が存在すること及び海図に送電線の高さが記載されていることを知っていた。</p> <p>海図W110及び本州南・東岸水路誌（平成26年3月刊行）には、本件電線の高さは47mと記載されている。</p> <p>B船は、本事故当時、空船であり、喫水が船首尾ともに約1.7mで、クレーンのブーム取付け部の海面上高さが約8m、ブームの長さが約63.4m、ブームの傾斜角が約60°であった。</p> <p>切断された送電線は、中防食アルミ覆鋼心イ号アルミ合金撚り線で、直径が約12mmであった。</p>

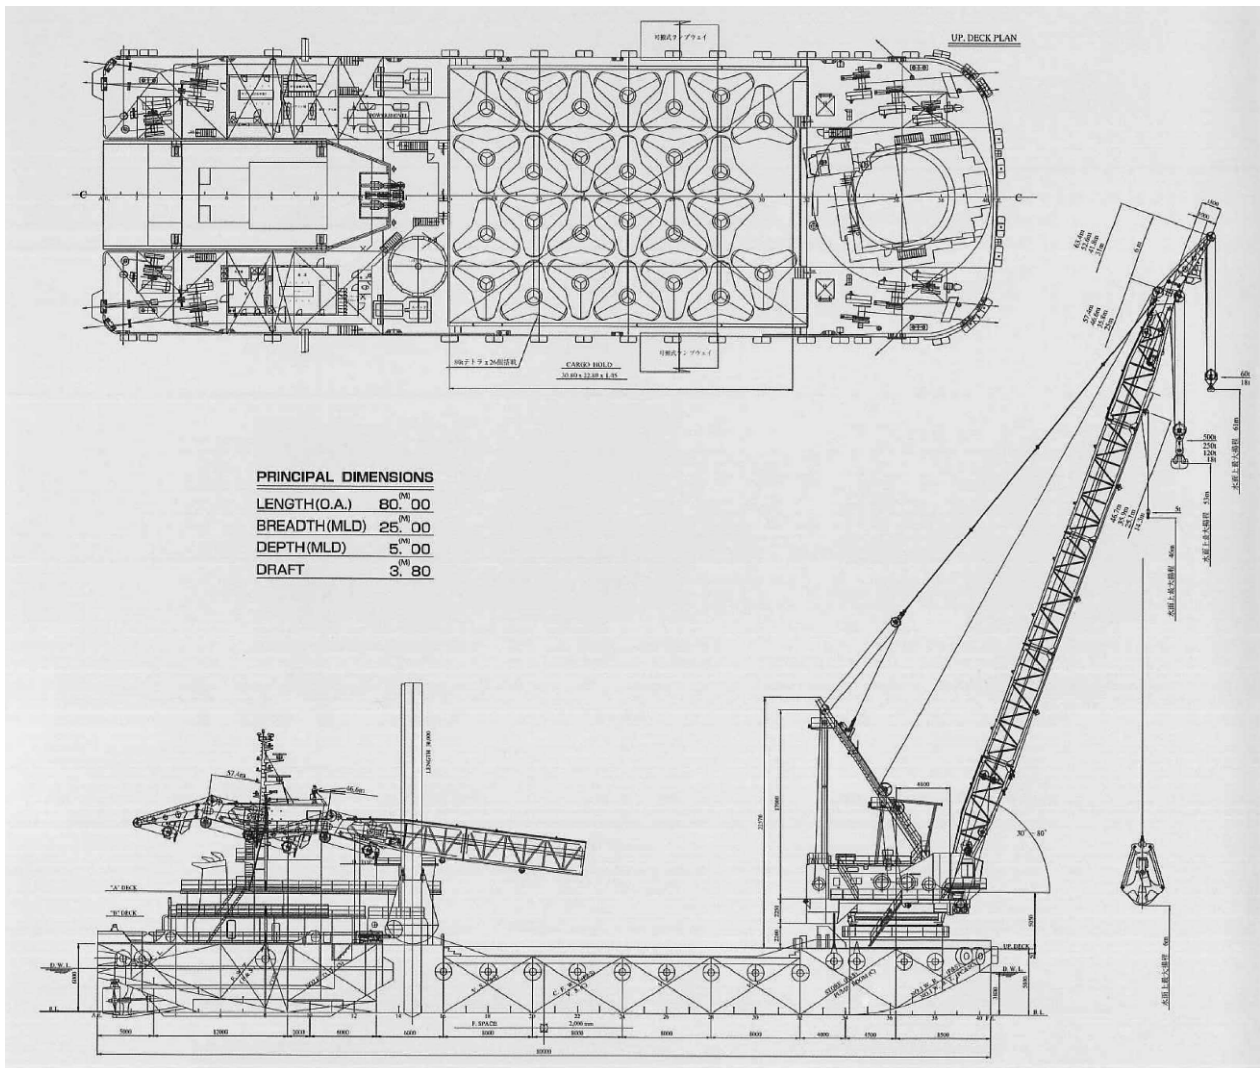
付図2 B船の一般配置図

<p>船体・機関等の関与 気象・海象等の関与 判明した事項の解析</p>	<p>A なし、B あり A なし、B なし</p> <p>A 船押船列は、高知港の航路を北進中、船長Aが、B船のクレーンのブームを立てた状態で本件電線の下を通過した経験があったので、今回も支障なく通過できるものと思い、B船のクレーンのブームを立てた状態で本件電線の下を航行したことから、ブームが本件電線に接触して本件電線が切断したものと考えられる。</p>
<p><b>原因</b></p>	<p>本事故は、A 船押船列が、高知港の航路を北進中、船長Aが、B船のクレーンのブームを立てた状態で本件電線の下を航行したため、ブームが本件電線に接触したことにより発生したものと考えられる。</p>
<p><b>参考</b></p>	<p>今後の同種事故等の再発防止に役立つ事項として、次のことが考えられる。</p> <ul style="list-style-type: none"> <li>・クレーンを搭載した船舶は、やむを得ない事由のない限り、ブームを納めた状態で航行すること。</li> <li>・送電線等の下方を航行する際は、クレーンを搭載していない船舶であっても、潮汐等を十分考慮して船体構造物の最上部と十分な間隔を確保すること。</li> </ul>
