船舶事故調査報告書

事故種類	衝突
発生日時	平成29年9月20日 08時42分ごろ
発生場所	紀伊水道南方沖 伊島灯台から真方位176°22.9海里（M）付近 （概位 北緯33°27.8′ 東経134°51.0′）
事故の概要	石炭運搬船 ^{ジェイビー アジュール} JP AZUREは、漂流中、また、貨物船 ^{けいよう} 啓洋丸は、西南西進中、両船が衝突した。 JP AZURE は、船尾部に凹損等を生じ、また、啓洋丸は、船首部に亀裂等を生じた。
事故調査の経過	平成29年9月22日、本事故の調査を担当する主管調査官（神戸事務所）ほか1人の地方事故調査官を指名した。 原因関係者から意見聴取を行った。
事実情報 船種船名、総トン数 船舶番号、船舶所有者等 L×B×D、船質 機関、出力、進水等	A 石炭運搬船 JP AZURE、48,042トン 141188、日本郵船株式会社（船舶所有者）、八馬汽船株式会社（船舶管理会社） 229.93m×38.00m×19.90m、鋼 ディーゼル機関、12,240kW、平成17年2月7日 B 貨物船 啓洋丸、498トン 140806、独立行政法人鉄道建設・運輸施設整備支援機構、まるいち汽船株式会社 76.22m×12.30m×7.00m、鋼 ディーゼル機関、1,323kW、平成20年6月7日
乗組員等に関する情報	A 船長A（フィリピン共和国籍） 男性 52歳 締約国資格受有者承認証 船長（日本国発給） 交付年月日 2017年2月16日 （2021年1月21日まで有効） 航海士A（フィリピン共和国籍） 男性 24歳 締約国資格受有者承認証 航海士（日本国発給） 交付年月日 2016年10月31日 （2021年10月30日まで有効） B 船長B 男性 77歳 四級海技士（航海） 免許年月日 平成11年8月2日

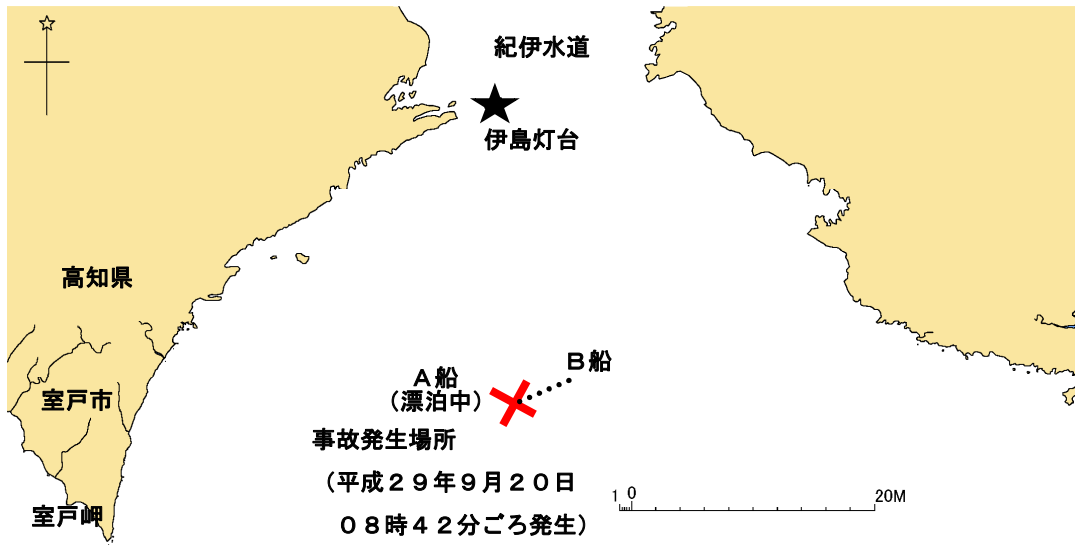
付図1 事故発生経過概略図

<p>船長Bは、ほぼ計算を終えたころ、突然衝撃を感じ、振り返って船首方を見たところ、A船と衝突したことに気付いた。</p> <p>船長Bは、乗組員の安否及び損傷状況等を調査したところ、船首部に亀裂等を認め、海上保安庁に本事故の発生を通報した。</p> <p>B船は、海上保安庁の指示で徳島県徳島小松島港に入港し、仮修理が行われた。</p> <p>(付図1 事故発生経過概略図、写真1 A船の損傷状況、写真2 B船の損傷状況 参照)</p>
その他の事項	<p>A船は、石炭約78,058tを積載してほぼ満載状態で、喫水が船首約12.72m、船尾約12.86mであった。</p> <p>A船は、船首を約300°に向けて漂流中、海潮流の影響を受けて約316°方向に約0.7knの速力で圧流されており、マストに黒色の球形形象物2個を連掲し、機関を直ちに使用できる状態にしていた。</p> <p>B船は、空船状態で、喫水が船首約1.8m、船尾約3.6mであった。</p> <p>航海士Aは、海図台の前に移動する際、A船が漂流しているので航行している他船がA船を避けてくれるものと思った。</p> <p>船長Bは、A船を視認した際、これまで08時過ぎに紀伊水道南方海域で漂流している巨大船を見たことがなかったので、A船が北進して紀伊水道に向かっているものと思った。</p>
分析 乗組員等の関与 船体・機関等の関与 気象・海象等の関与 判明した事項の解析	<p>A あり、B あり</p> <p>A なし、B なし</p> <p>A なし、B なし</p> <p>A船は、紀伊水道南方沖で漂流中、航海士Aが、航行している他船が漂流中のA船を避けてくれるものと思い、書類の記載作業等に注意を向け、周囲の見張りを適切に行っていなかったことから、A船に向けて接近するB船に気付かず、B船と衝突したものと考えられる。</p> <p>B船は、紀伊水道南方沖を西南西進中、船長Bが、A船を視認した際、これまで08時過ぎに紀伊水道南方海域で漂流している巨大船を見たことがなかったので、A船が北進しているものと思い込み、海図台の前に移動して見張りを適切に行っていなかったことから、A船が漂流していることに気付かず、A船と衝突したものと考えられる。</p>

原因	<p>本事故は、紀伊水道南方沖において、A船が漂流中、B船が西南西進中、航海士A及び船長Bが、共に見張りを適切に行っていなかったため、両船が衝突したものと考えられる。</p>
参考	<p>今後の同種事故等の再発防止に役立つ事項として、次のことが考えられる。</p> <ul style="list-style-type: none"> ・漂流中に船橋当直に当たる者は、周囲に目を配るなど、適切な見

<p>張りを行うこと。</p> <ul style="list-style-type: none">・ 船橋当直者は、視認した船舶と衝突するおそれがあるかどうか、方位の変化を見るなど、適切な見張りを行うこと。
--	------------------------------------------------------------------------------------------------------------------------

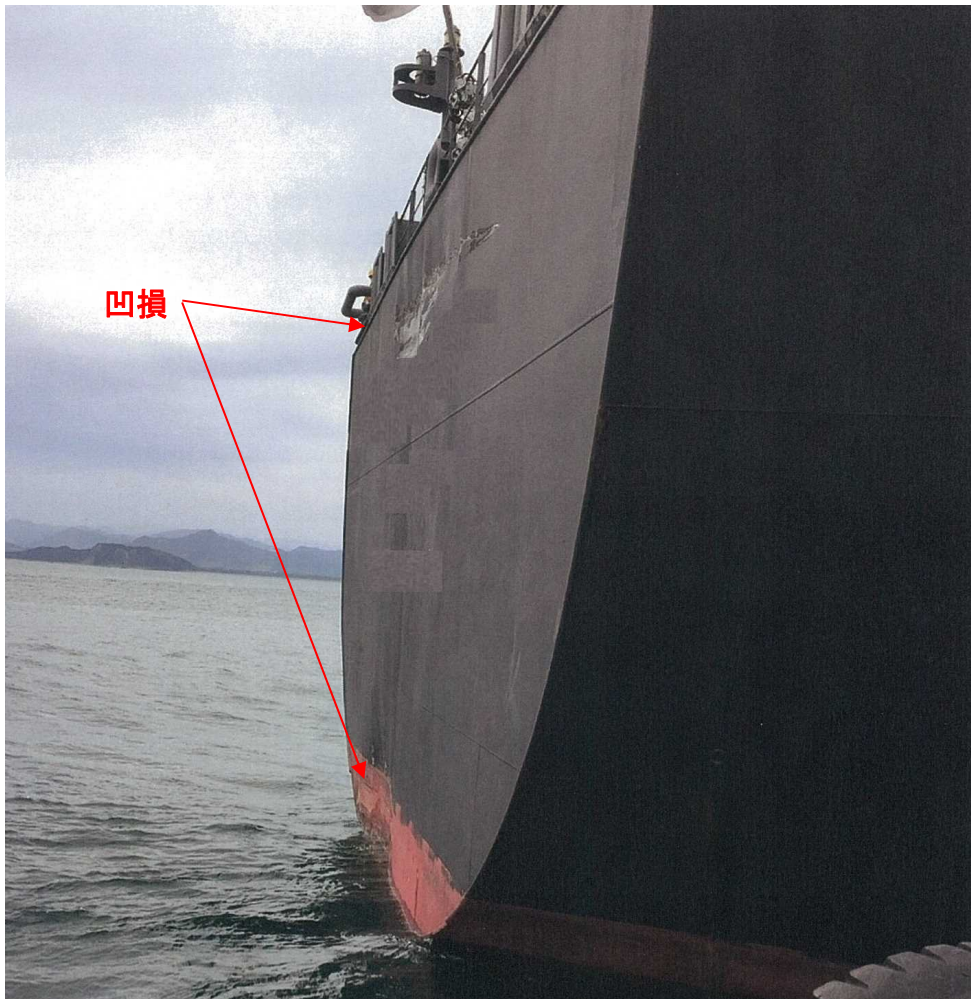
写真1 A船の損傷状況

免状交付年月日 平成26年1月10日 免状有効期間満了日 平成31年4月24日
死傷者等	なし
損傷	A 船尾部に凹損等 B 船首部に曲損、亀裂等
気象・海象	気象：天気 晴れ、風向 北東、風力 3、視界 良好 海象：海上 平穏
事故の経過	<p>A船は、船長A及び航海士Aほか21人（全員フィリピン共和国籍）が乗り組み、インドネシア共和国^{サマリンダ}Samarinda港を発し、平成29年9月20日03時20分ごろ紀伊水道南方沖に至り、徳島県橘町橘港への入港時刻の調整目的で機関を止め、漂流を開始した。</p> <p>航海士Aは、船長から割り振られた当直時間帯に従って08時00分ごろ前直の一等航海士から船橋当直を交代し、単独の当直についた。</p> <p>航海士Aは、入直後、周囲を見渡し、さらにレーダーで周囲を確認したところ、A船に接近する船舶が見当たらなかったため、船橋後部の海図台の前に移動して書類の記載作業等を行った。</p> <p>一等航海士は、上甲板の中央付近で作業をしていたところ、右舷船尾方からA船に向けて接近するB船を認め、近くにいた甲板手にトランシーバでB船の接近を航海士Aに知らせよう指示した。</p> <p>A船は、航海士Aが、甲板手からの知らせを聞き、船橋前部に移動して周囲を見渡したところ、右舷船尾方至近にB船を認めたが、どうすることもできず、08時42分ごろA船の船尾部とB船の船首部とが衝突した。</p> <p>船長Aは、航海士Aからの報告を聞き、損傷状況等を調査したところ、船尾部に凹損等を認め、海上保安庁に本事故の発生を通報した。</p> <p>A船は、海上保安庁の指示で橘港沖に錨泊し、後日、同港に入港して仮修理が行われた。</p> <p>B船は、船長Bほか4人が乗り組み、船長Bが単独で船橋当直につき、約245°の針路（真方位、以下同じ。）、約11.0ノット（kn）の速力（対地速力、以下同じ。）で、紀伊水道南方沖を高知県室戸市室戸岬沖に向けて西南西進していた。</p> <p>船長Bは、08時15分ごろ、目視で船首方約5Mのところに船首を北方に向けているA船を初認し、紀伊水道に向けて北進しているものと思い、船橋当直に当たっていたところ、入直したところにB船の管理会社から燃料搭載予定についての問い合わせがあったことを思い出し、他に航行の支障となる船舶が見当たらなかったため、船橋後部の海図台の前に移動し、機関室から昇橋した機関長と2人で、船尾方を向いて燃料油搭載計画簿を見ながら電卓を用いて次々港着岸時の残油量の計算を行った。</p>
