## 船舶事故調査報告書

事故種類	衝突
発生日時	平成29年11月17日 09時20分ごろ
発生場所	愛媛県新居浜市大島 <sup>おお</sup> 東北東方沖 新居浜大島港東防波堤灯台から真方位058° 2.5海里（M）付近 （概位 北緯34° 00.9′ 東経133° 24.6′）
事故の概要	漁船 <sup>えびす</sup> 蛭子丸は、西北西進中、また、プレジャーボート <sup>じんのツ</sup> 神野丸Ⅱは、錨泊中、両船が衝突した。 神野丸Ⅱは、船長が負傷し、左舷前部外板の凹損等を生じ、また、蛭子丸は、船首部に破口等を生じた。
事故調査の経過	平成29年11月22日、本事故の調査を担当する主管調査官（広島事務所）ほか1人の地方事故調査官を指名した。 原因関係者から意見聴取を行った。
事実情報 船種船名、総トン数 船舶番号、船舶所有者等 L×B×D、船質 機関、出力、進水等	A 漁船 蛭子丸、4.9トン EH3-34187（漁船登録番号）、個人所有 11.44m（Lr）×2.88m×0.84m、FRP ディーゼル機関、48kW、平成15年8月10日 B プレジャーボート 神野丸Ⅱ、5トン未満 281-35912愛媛、個人所有 5.41m（Lr）×2.04m×0.97m、FRP ディーゼル機関、35.30kW、平成10年5月
乗組員等に関する情報	A 船長A 男性 56歳 一級小型船舶操縦士・特殊小型船舶操縦士・特定 免許登録日 平成6年2月9日 免許証交付日 平成25年4月8日 （平成31年2月8日まで有効） B 船長B 男性 70歳 二級小型船舶操縦士・特殊小型船舶操縦士・特定 免許登録日 昭和61年5月30日 免許証交付日 平成29年3月22日 （平成34年12月25日まで有効）
死傷者等	A なし

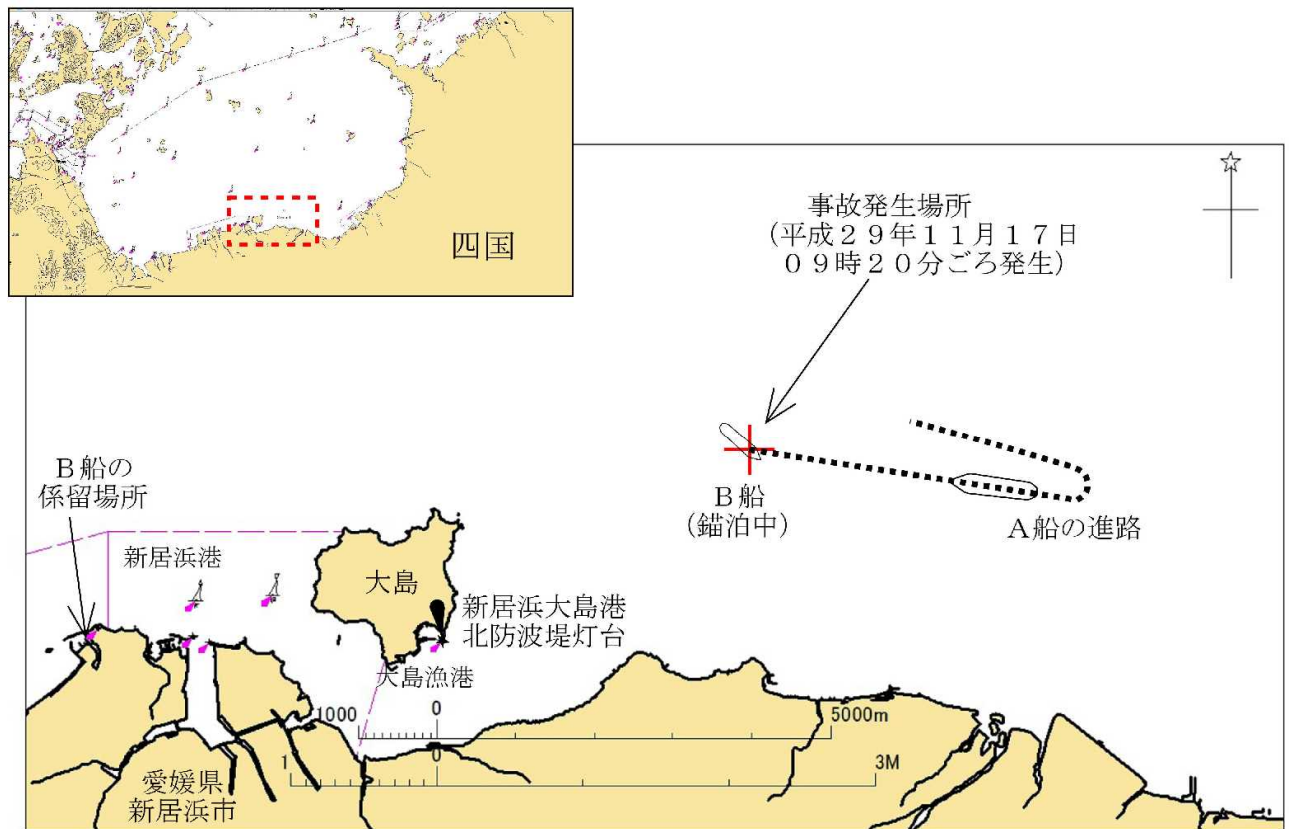
付図1 事故発生経過概略図

B船は、大島東北東方沖で錨泊中、船長Bが、操縦席後方で仕掛けを作っていたところ、右後方から接近するA船を認め、主機を使用して避けようとしたものの、A船と衝突したものと考えられる。
原因	本事故は、大島東北東方沖において、A船が西北西進中、B船が錨泊中、船長Aが、死角を補う見張りを行っていないため、前路で錨泊中のB船に気付かずに航行を続け、A船がB船に衝突したものと考えられる。
参考	<p>今後の同種事故等の再発防止に役立つ事項として、次のことが考えられる。</p> <ul style="list-style-type: none"> <li>・ 後部甲板で漁獲物の選別作業を行いながら航行中、操舵室の存在により船首方に死角が生じることを承知している場合、操舵室付近まで赴いて頻繁かつ適切に前路の見張りを行うこと。</li> <li>・ 錨泊中においても周囲の見張りを行うこと。</li> <li>・ 錨泊中は、黒色の球形形象物を表示すること。</li> <li>・ 長さ12m未満の船舶において、有効な音響信号を行うことができる手段を備えておくこと。</li> <li>・ 救命胴衣は、検定済みマーク（桜マーク）入りのものを備えることが望ましい。</li> </ul>
