船舶事故調査報告書

船種 船名 旅客フェリー第二十一金風呂丸
船舶番号 129513
総トン数 196トン

事故種類 衝突（岸壁）
発生日時 平成29年4月28日 11時45分ごろ
発生場所 岡山県かさおか笠岡市笠岡港物揚岸壁（ふしごえ伏越地区）
片島灯標かたから真方位344° 1.0海里付近
（概位 北緯34°29.9′ 東経133°30.6′）

運輸安全委員会（海事専門部会）議決

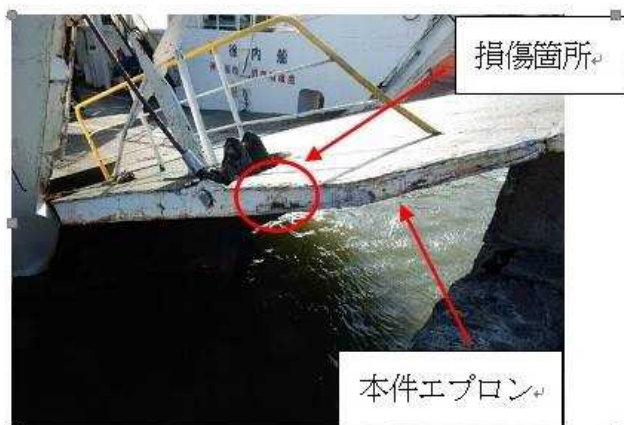
写真2 本件エプロンの損傷状況

本件船長及び本件機関長の口述によれば、本船は、本件エプロン右舷側に擦過傷を生じ、また、物揚岸壁は、コンクリートに欠損を伴う擦過傷を生じた。

2.3 から、本船は、本件エプロンに擦過傷を生じ、また、物揚岸壁は、コンクリートに欠損を伴う擦過傷を生じたものと考えられる。

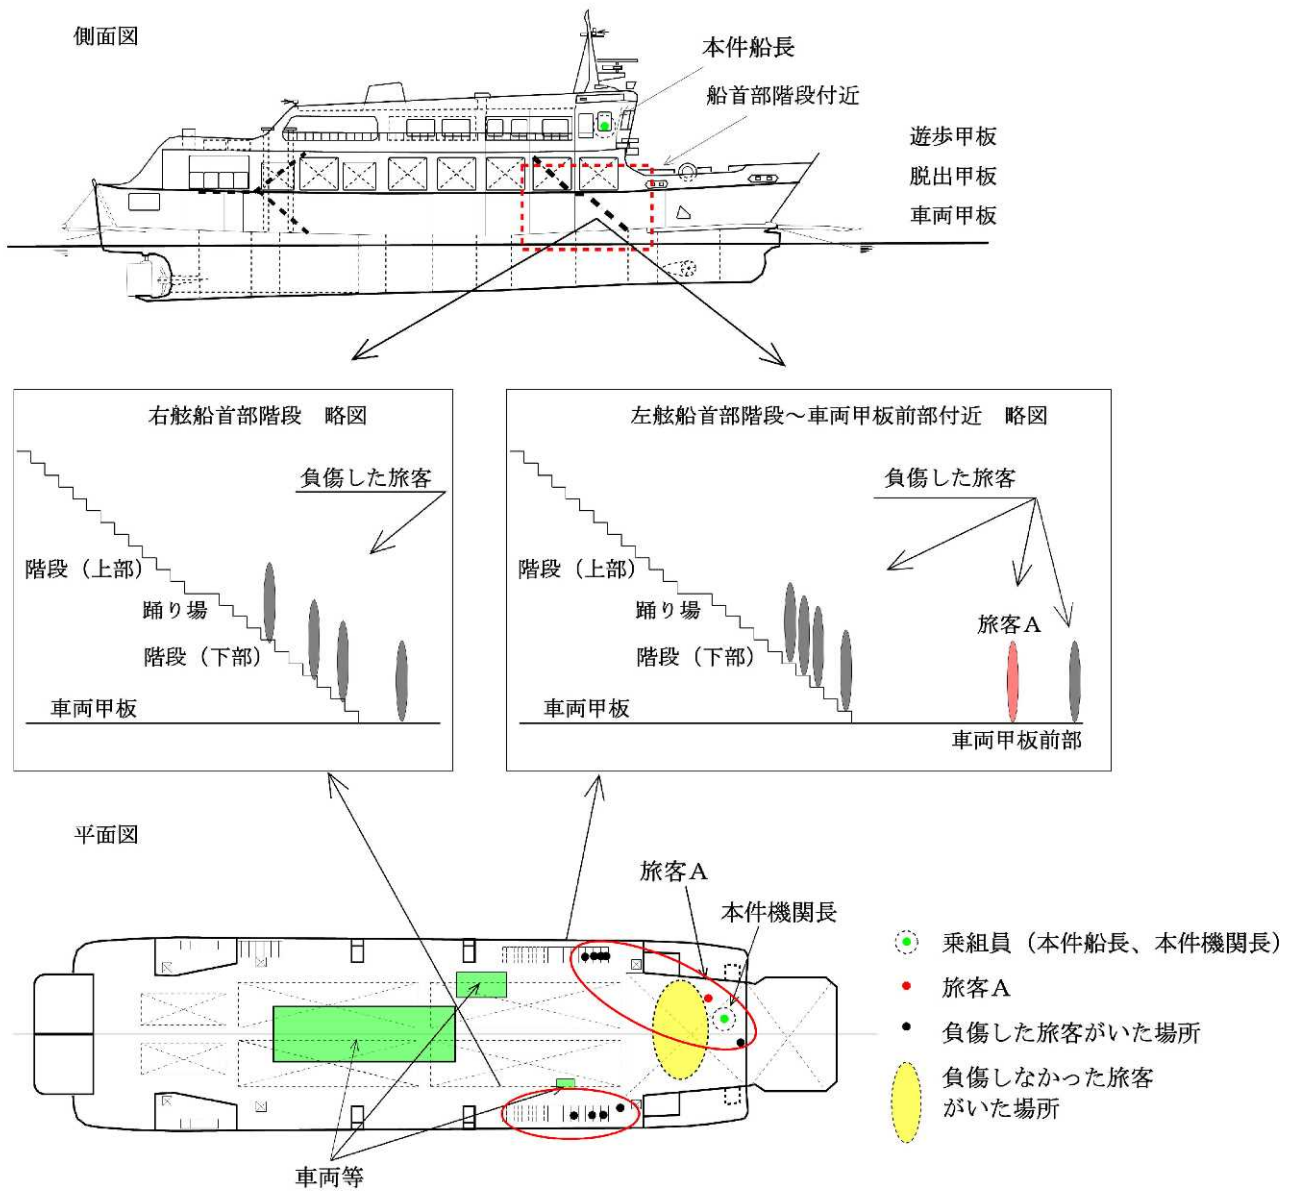
図1 旅客の負傷場所略図

本船は、衝突時の衝撃により、車両甲板前部に立っていた旅客(以下「旅客A」という。)が足を踏み出そうとしていたところ転倒し、左舷側階段に立っていた旅客1人が、同じ階段に立っていた旅客3人と共に、折り重なるように車両甲板上に倒れ込み、また、右舷側階段に立っていた旅客3人及び車両甲板に立っていた旅客3人がいずれも転倒するなどした。

- (1) 旅客Aは、11時40分ごろ旅客室を出て、左舷側階段を降りた後、車両甲板前部に立っていたものと考えられる。
- (2) 旅客A以外の旅客は、本事故当時、両舷船首部の階段を降りる途中、若しくは階段を経て既に車両甲板上に降りて車両甲板前部に立ち、本船が着岸するのを待っていたものと考えられる。
- (3) 旅客Aは、間もなく着岸となるので、足を一步踏み出そうとしたところ、衝突時の衝撃により転倒したものと考えられる。
- (4) 左舷側階段にいた旅客4人は、衝突時の衝撃により、高さ約0.2～1.0m付近から車両甲板上に転落し、折り重なって転倒したものと考えられる。
- (5) 右舷側階段にいた旅客3人は、衝突時の衝撃により、高さ約0.2～1.4m付近から車両甲板上に転落し、折り重なって転倒したものと考えられる。
- (6) 車両甲板前部及び右舷側階段下にいた旅客各1人は、衝突時の衝撃により、同甲板上に手をつくなどして負傷したものと考えられる。
- (7) 車両甲板上にいた11人の旅客は、本船の速力が約1knであり、船首材に装着された防舷材によって衝撃が緩和されことにより、また車両甲板には障害物がなかったことから、負傷するに至らなかった可能性があると考えられる。

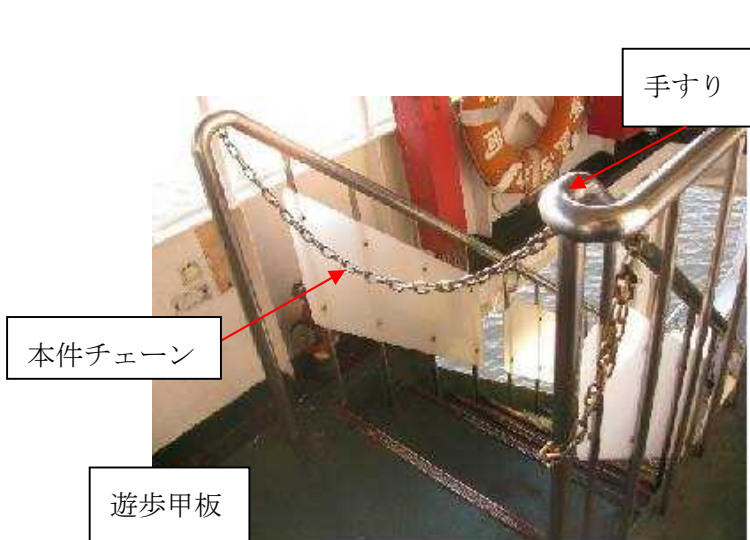
写真9 左舷側階段上端部に
取り付けた本件チェーン

- (4) 本船では、物揚岸壁に着岸する前、旅客が本件チェーンを勝手に外して降りていくので、乗組員が、いちいち掛けるまでもないと思い、出航後、本件チェーンを掛け、入航前、本件チェーンを外して誘導するなど、本件チェーンが適切に管理されていなかった。
- (5) 本船では、高齢の旅客に対して、エレベータを使用して車両甲板に降りるよう誘導及び案内が適切に行われていなかった。
- (6) 本船は、安全最少定員が2人であり、3人が乗り組む場合においても、車両甲板上での離着岸作業に人手が取られることから、安全管理規程に基づき、旅客に対して旅客室から車両甲板に降りるまでの誘導及び案内が、適切に行われていなかった。

- (1) 本件船長は、平成28年夏ごろから本件係留索による絡索の危険性を認識していたことから、白石島漁港に入航中、いつもと異なる振動を感じた場合、絡索のほか流木及び沈木との接触による推進器翼及び舵の損傷の有無を、事前に主機を前後進にかけるなどして適切かつ十分に確かめること。
- (2) 本件絡索は、白石島漁港内における不法占用物が、速やかに撤去されるなり、漁港水域占用使用許可申請が行われなかったことが関与した可能性があり、港内で私設の浮標を所有する者は、利害関係者と協議の上、適切に管理し、運用すること。
- (3) 本船は、最少安全定員が2人であり、ふだん3人以上で乗り組むことが多かったことから、常時3人以上の乗組員を配乗させるのが望ましく、本件チェーンを掛けて旅客の移動を規制するほか、旅客に対し、着岸前に旅客室で

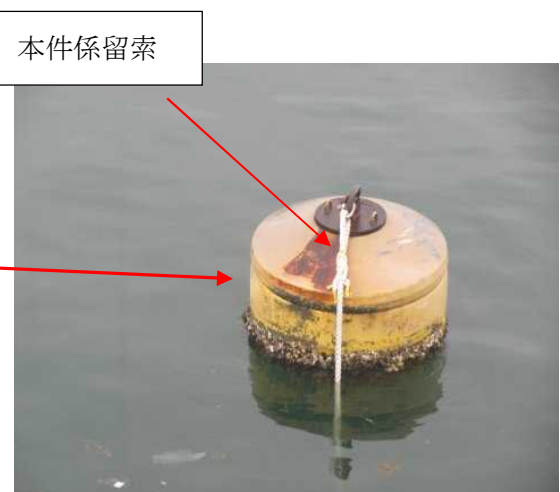
写真12 本件浮標
(事故後、5月24日撮影)

約1.4mで黄色に塗色された係船浮標’（以下「本件浮標」という。）及び
‘本件浮標から本件フェリー岸壁に取り付けた鋼製リングに、細索を介して
係止した直径約40mm、長さ約50mの合成繊維製係留索’（以下「本件係留
索」という。）を管理し、B社が運航する船を夜間に係留する目的で使用して
いた。

(2) B社運航管理者は、平成28年夏ごろ、港湾管理者から、本件浮標が不法占用物件である旨の通告を受け、撤去するか若しくは水域占用使用許可申請を行うよう指示を受けていたものの、同許可申請を行うなどの対応をとらずに使用を続けていた。

- (1) B社に対し、本件係留索を本件フェリー岸壁範囲外に移設すること。
- (2) B社に対し、本件浮標を早急に撤去すること、若しくは設置位置、構造等を含めた利害関係者（笠岡市漁業協同組合及び第二十一金風呂丸）の同意を得た上で、漁港水域占用許可申請を行うこと。

- (1) B社は、本件浮標に関し、白石島漁港に出入りする他船の支障とならないよう本件浮標を移設し、本件係留索の取付位置を変更すること。
- (2) B社は、本件浮標に灯器を付加し、灯浮標とすること。
- (3) B社は、本件浮標について、港湾管理者に対し、漁港水域占用許可申請を行うこと。

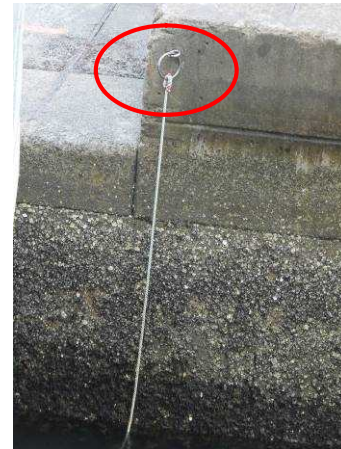
写真14 鋼製リングと本件係留索に接続した細索（事故後、5月24日撮影）

本船は、上記(1)及び(2)のことから、白石島漁港に入航し、本件フェリー岸壁に着岸する際、本件係留索を推進器に巻き込んで切断し、本件係留索の一部が本件絡索となった。
