船舶事故調査報告書

平成30年5月9日

運輸安全委員会（海事専門部会）議決

事故種類	衝突
発生日時	平成29年8月30日 05時00分ごろ
発生場所	愛媛県今治市大島東南東方沖 燧灘沖ノ瀬灯標から真方位164°500m付近 (概位 北緯34°06.1' 東経133°06.4')
事故の概要	漁船菊浅丸は、東北東進中、また、漁船蛭子丸は、漂泊中、両船が衝突した。 蛭子丸は、乗組員2人が負傷し、右舷船首部外板に破口等を生じ、また、菊浅丸は、船底外板に擦過傷を生じた。
事故調査の経過	平成29年9月15日、本事故の調査を担当する主管調査官（広島事務所）ほか1人の地方事故調査官を指名した。 原因関係者から意見聴取を行った。
事実情報 船種船名、総トン数 船舶番号、船舶所有者等 L×B×D、船質 機関、出力、進水等	A 漁船 菊浅丸、6.1トン HS2-3302（漁船登録番号）、個人所有 13.20m (Lr) × 2.75m × 0.91m、FRP ディーゼル機関、421kW（動力漁船登録票による）、平成19年6月15日 B 漁船 蛭子丸、1.53トン EH3-43527（漁船登録番号）、個人所有 7.10 (Lr) m × 1.80m × 0.52m、FRP ディーゼル機関、48kW（動力漁船登録票による）、昭和52年3月26日
乗組員等に関する情報	A 船長A 男性 68歳 一級小型船舶操縦士・特殊小型船舶操縦士・特定 免許登録日 昭和56年10月16日 免許証交付日 平成24年8月28日 (平成30年8月24日まで有効) B 船長B 男性 78歳 一級小型船舶操縦士・特殊小型船舶操縦士・特定 免許登録日 昭和50年2月17日 免許証交付日 平成26年2月20日 (平成31年7月22日まで有効)

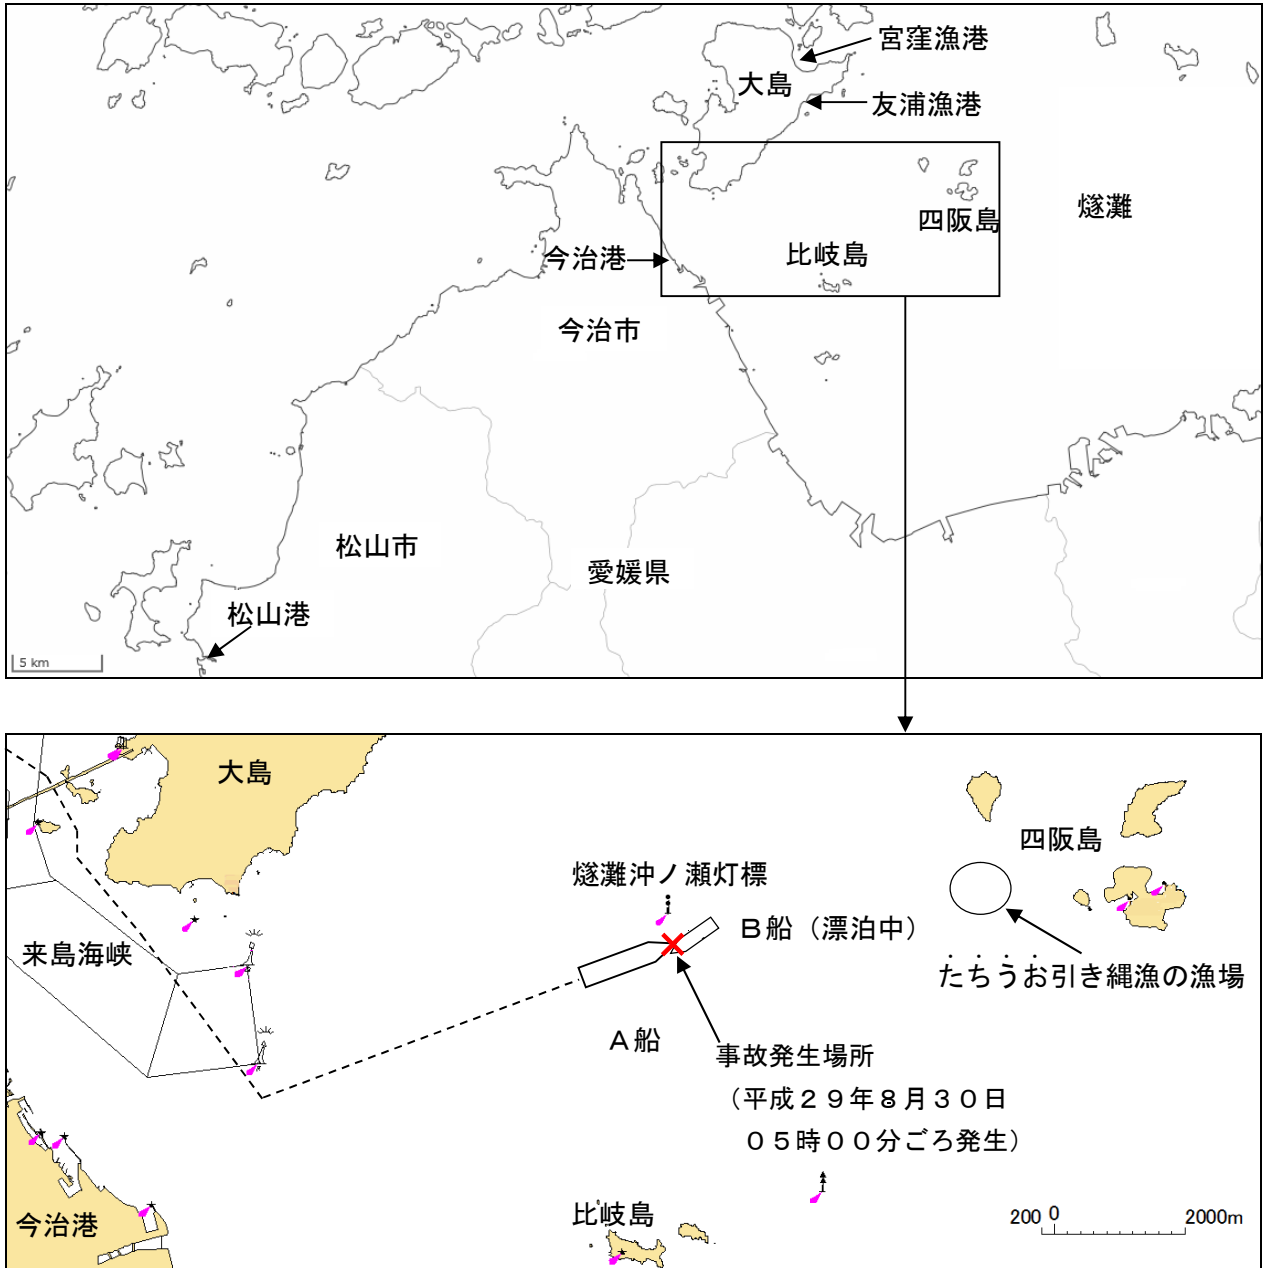
付図1 事故発生経過概略図

<p>分析</p> <p>乗組員等の関与</p> <p>船体・機関等の関与</p> <p>気象・海象等の関与</p> <p>判明した事項の解析</p>	<p>A あり、B あり</p> <p>A なし、B なし</p> <p>A なし、B なし</p> <p>A船は、大島東南東方沖を東北東進中、船長Aが、レーダーで左舷船首方にC船の映像を認めたものの、前路に航行の支障となる他船が</p>

<p>いないものと思い、後部甲板において漁具の準備作業を行っていて船首方の見張りを行っていなかったことから、前路で漂泊中のB船に気付かず、B船と衝突したものと考えられる。</p> <p>B船は、大島東南東方沖で漂泊中、船長Bが、航行する船舶が漂泊船を避けてくれるものと思い、甲板員Bと共に刺し網漁の準備作業を行っていて周囲の見張りを行っていなかったことから、B船に向かって航行するA船に気付かず、A船と衝突したものと考えられる。</p>
原因	<p>本事故は、夜間、大島東南東方沖において、A船が東北東進中、B船が漂泊中、船長Aが、後部甲板において漁具の準備作業を行っていて船首方の見張りを行っておらず、また、船長Bが、甲板員Bと共に刺し網漁の準備作業を行っていて周囲の見張りを行っていなかったため、両船が衝突したものと考えられる。</p>
参考	<p>今後の同種事故等の再発防止に役立つ事項として、次のことが考えられる。</p> <ul style="list-style-type: none"> ・ 航行中、常時適切な見張りを行うとともにレーダーで他船を初認した後、目視及びレーダーにより動静を引き続き監視すること。 ・ 船長は、操業準備作業を行いながら漂泊する場合においても、周囲の見張りを行うこと。 ・ 操業中は、救命胴衣を着用すること。
