船舶事故調査報告書

事故種類	衝突
発生日時	平成29年10月25日 12時10分ごろ
発生場所	熊本県上天草市湯島南方沖 湯島港8号防波堤北灯台から真方位163° 1.5海里（M）付近 （概位 北緯32° 34.5′ 東経130° 20.5′）
事故の概要	遊漁船佳栄丸は、東進中、また、プレジャーボート第1勢力丸は、漂泊中、両船が衝突した。 佳栄丸は、右舷船首部外板の防舷材下部に擦過傷を生じ、また、第1勢力丸は、左舷船尾部船倉内の亀裂等を生じた。
事故調査の経過	平成29年11月6日、本事故の調査を担当する主管調査官（長崎事務所）ほか1人の地方事故調査官を指名した。 原因関係者から意見聴取を行った。
事実情報 船種船名、総トン数 船舶番号、船舶所有者等 L×B×D、船質 機関、出力、進水等	A 遊漁船 佳栄丸、2.6トン KM3-50087（漁船登録番号）、個人所有 9.06m（Lr）×2.35m×0.82m、FRP ディーゼル機関、213.30kW、平成2年9月5日 第293-23894号（船舶検査済票の番号） B プレジャーボート 第1勢力丸、1.5トン KM3-54011（漁船登録番号）、個人所有 7.02m（Lr）×2.20m×0.91m、FRP ガソリン機関、95.60kW、平成1年2月 第293-21898号（船舶検査済票の番号）
乗組員等に関する情報	A 船長A 男性 80歳 二級小型船舶操縦士・特殊小型船舶操縦士・特定 免許登録日 昭和57年8月6日 免許証交付日 平成28年11月11日 （平成34年8月27日まで有効） B 船長B 男性 40歳 二級小型船舶操縦士 免許登録日 平成27年12月25日 免許証交付日 平成27年12月25日 （平成32年12月24日まで有効）

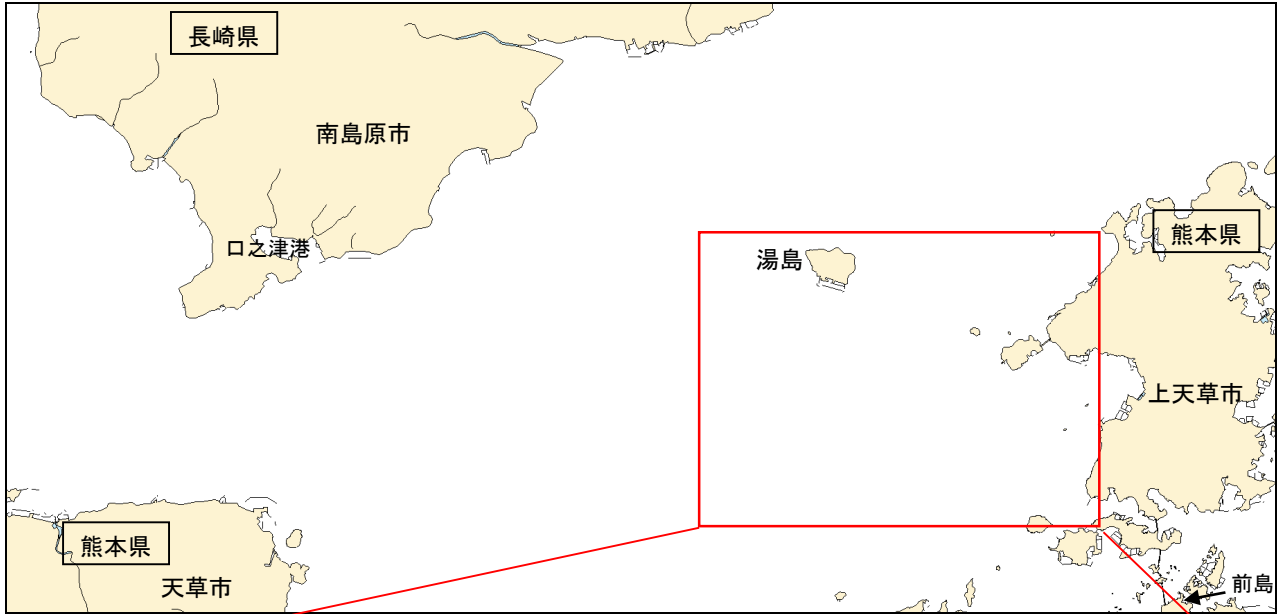
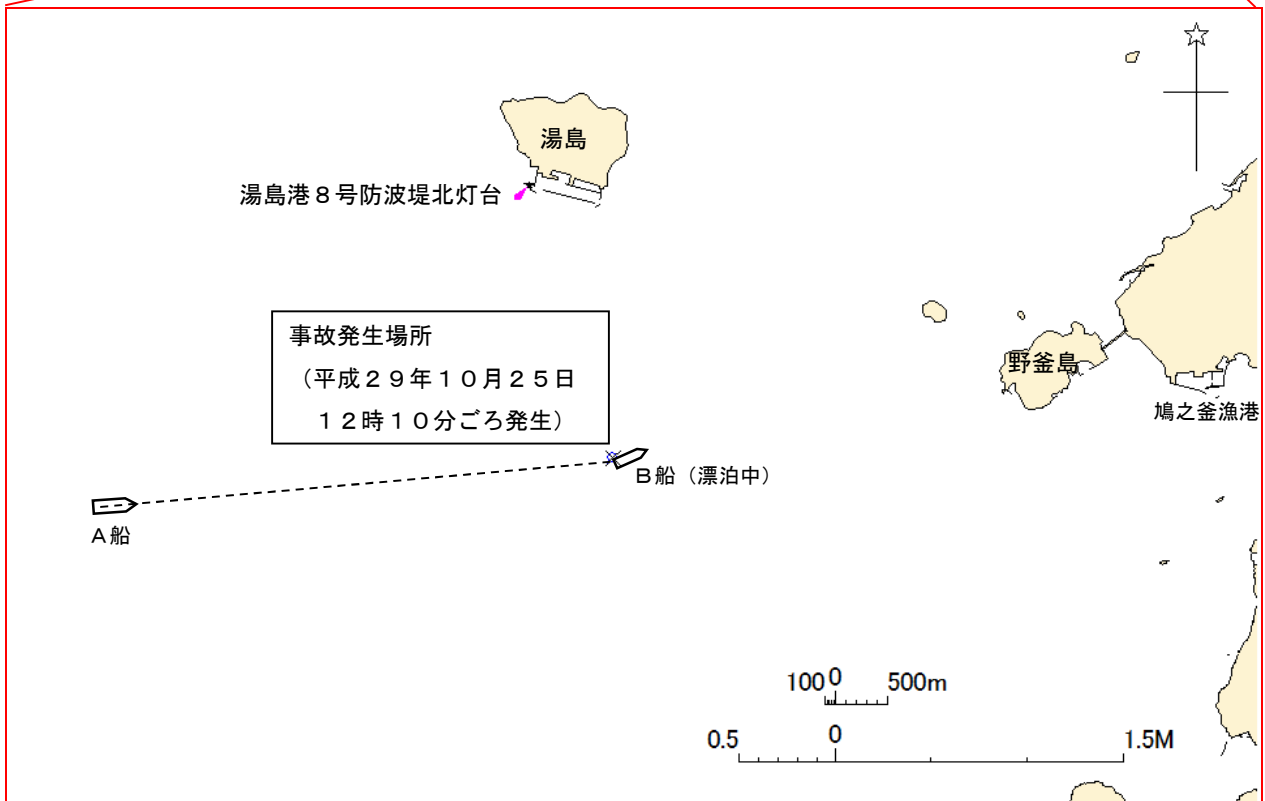
付図1 事故発生経過概略図

死傷者等	なし
損傷	A 右舷船首部外板の防舷材下部に擦過傷 B 左舷船尾部船倉内及び左舷船尾部舷縁上部に亀裂、左舷船尾部防舷材に破損
気象・海象	気象：天気 晴れ、風向 北、風速 約4～5m/s、視界 良好 海象：波向 北、波高 約0.6m、潮流 北東流 上天草市には、平成29年10月24日22時10分に強風注意報が発表されており、本事故時も継続中であつた。
事故の経過	<p>A船は、船長Aが1人で乗り組み、釣り客2人を乗せて釣りを終え、平成29年10月25日11時30分ごろ係留場所である上天草市<small>はとのかま</small>漁港に向けて長崎県南島原市<small>みなみしまばら</small>口之津港<small>くちのつ</small>港口付近の釣り場を発した。</p> <p>A船は、船長Aが操舵室左舷側の操縦席に腰を掛け、約14ノットの対地速力で手動操舵により南東進し、湯島南西方沖で船首目標を上天草市<small>のかま</small>野釜島南端沖に定め、目視で前方を見ながら東進した。</p> <p>船長Aは、12時10分ごろ、湯島南方沖において突然衝撃を感じ、A船の右舷側とB船の左舷船尾部とが衝突したのを認めた。</p> <p>A船は、B船のパラシュート型シーアンカー（以下「シーアンカー」という。）のロープをプロペラに巻いたものの、同ロープが切れてB船の船首方に離れたので機関を中立運転とし、反転してB船の左舷側に少し離れて並び、船長Aが、船長Bと、B船がレンタルボートであることなどを話した後、帽子を取って頭を下げ、プロペラにロープを巻いたまま自力で係留場所まで戻り、釣り客を降ろした。</p> <p>B船は、上天草市<small>まゑ</small>前島所在の業者から借りたレンタルボートで、船長Bが1人で乗り組み、友人3人を乗せ、07時00分ごろ前島を発し、湯島南方沖で漂泊して釣りをを行い、北東流の潮流に流されては潮上りを繰り返しながら釣り場を移動し、本事故発生場所付近の湯島南方沖の釣り場に到着した。</p> <p>船長Bは、主機を中立運転とし、後部甲板左舷寄りに立って後方を見たところ、左舷船尾方400m付近にB船の方に向かって来るA船を認めたが、左舷船尾方300m付近でA船が左舵を取って船首方向を変えたように見えたので、B船の方には来ていないものと安心して前方を向き、前部甲板左舷側に立っていた友人（以下「同乗者B₁」という。）に、船首からシーアンカーを投入するように依頼した。</p> <p>B船は、船長Bが、シーアンカーを投入した同乗者B₁の当たる、当たる、当たるという声を聞いて後方を振り返って見たところ、左舷船尾方から至近に迫るA船に気付いたものの、どうすることもできず、B船の左舷船尾部とA船の右舷船首部とが衝突した。</p> <p>船長Bは、A船が、B船の左舷側を擦りながら通り過ぎて行ったものの反転し、少し離れて左舷側に並んだので、船長Aとしばらく話を</p>
