## 船舶事故調査報告書

事故種類	乗組員死亡
発生日時	平成28年12月10日 07時30分ごろ
発生場所	鹿児島県奄美市名瀬港佐大熊岸壁 名瀬港東防波堤灯台から真方位179°770m付近 （概位 北緯28°23.5′ 東経129°30.2′）
事故の概要	貨物フェリーきよらむんは、荷役中、航海士がフォークリフトと接触して死亡した。
事故調査の経過	平成28年12月13日、本事故の調査を担当する主管調査官（那覇事務所）ほか1人の地方事故調査官を指名した。 原因関係者から意見聴取を行った。
<b>事実情報</b> 船種船名、総トン数 船舶番号、船舶所有者等 L×B×D、船質 機関、出力、進水等	貨物フェリー きよらむん、2,502トン 141843、株式会社三浦造船所（船舶所有者）、共同組海運株式会社（船舶借入人）（A社） 121.00m×16.50m×12.65m、鋼 ディーゼル機関、6,620kW、平成24年12月15日
乗組員等に関する情報	船長 男性 67歳 三級海技士（航海） 免許年月日 平成元年12月21日 免状交付年月日 平成27年3月13日 免状有効期間満了日 平成31年12月20日 航海士A 男性 41歳 三級海技士（航海） 免許年月日 平成8年12月5日 免状交付年月日 平成28年12月8日 免状有効期間満了日 平成29年12月11日 航海士B 男性 56歳 四級海技士（航海）（履歴限定） 免許年月日 平成24年12月17日 免状交付年月日 平成28年12月2日 免状有効期間満了日 平成29年12月16日 作業員A 男性 67歳 作業員B 男性 59歳

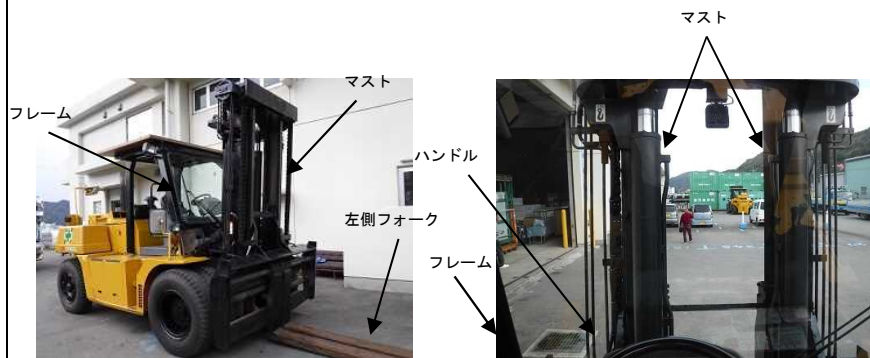
写真3 本件フォークリフト 写真4 本件フォークリフトの運転席からの見通し

作業員Bは、本事故当時、本件フォークリフトを運転中、貨物を積載しておらず、前方の見通しが良かったものの、本件フォークリフトのマスト及びフレームにより左方に死角が生じており、航海士Bが本件送風機付近から動いたことに気付かなかったと本事故後に思った。(写真3、写真4参照)

<p>今後の同種事故等の再発防止に役立つ事項として、次のことが考えられる。</p> <ul style="list-style-type: none"><li>・乗組員は、フォークリフトによる荷役作業中、原則として車両甲板の歩道区域を歩行するとともに、周囲の状況を的確に把握し、荷物の陰等から飛び出さないこと。</li><li>・フォークリフト運転者は、人がいる車両甲板で走行する場合、直ちに停止することができる速度で運転すること。</li><li>・新たに採用した乗組員に対してRORO船の荷役作業、フォークリフトの運転等に関する指導マニュアルを作成し、教育を行うことが望ましい。</li><li>・車両甲板において、歩道区域を明確に表示するとともに、制限速度を掲示し、通路の死角部分にミラー等を設置することが望ましい。</li></ul>
--	---

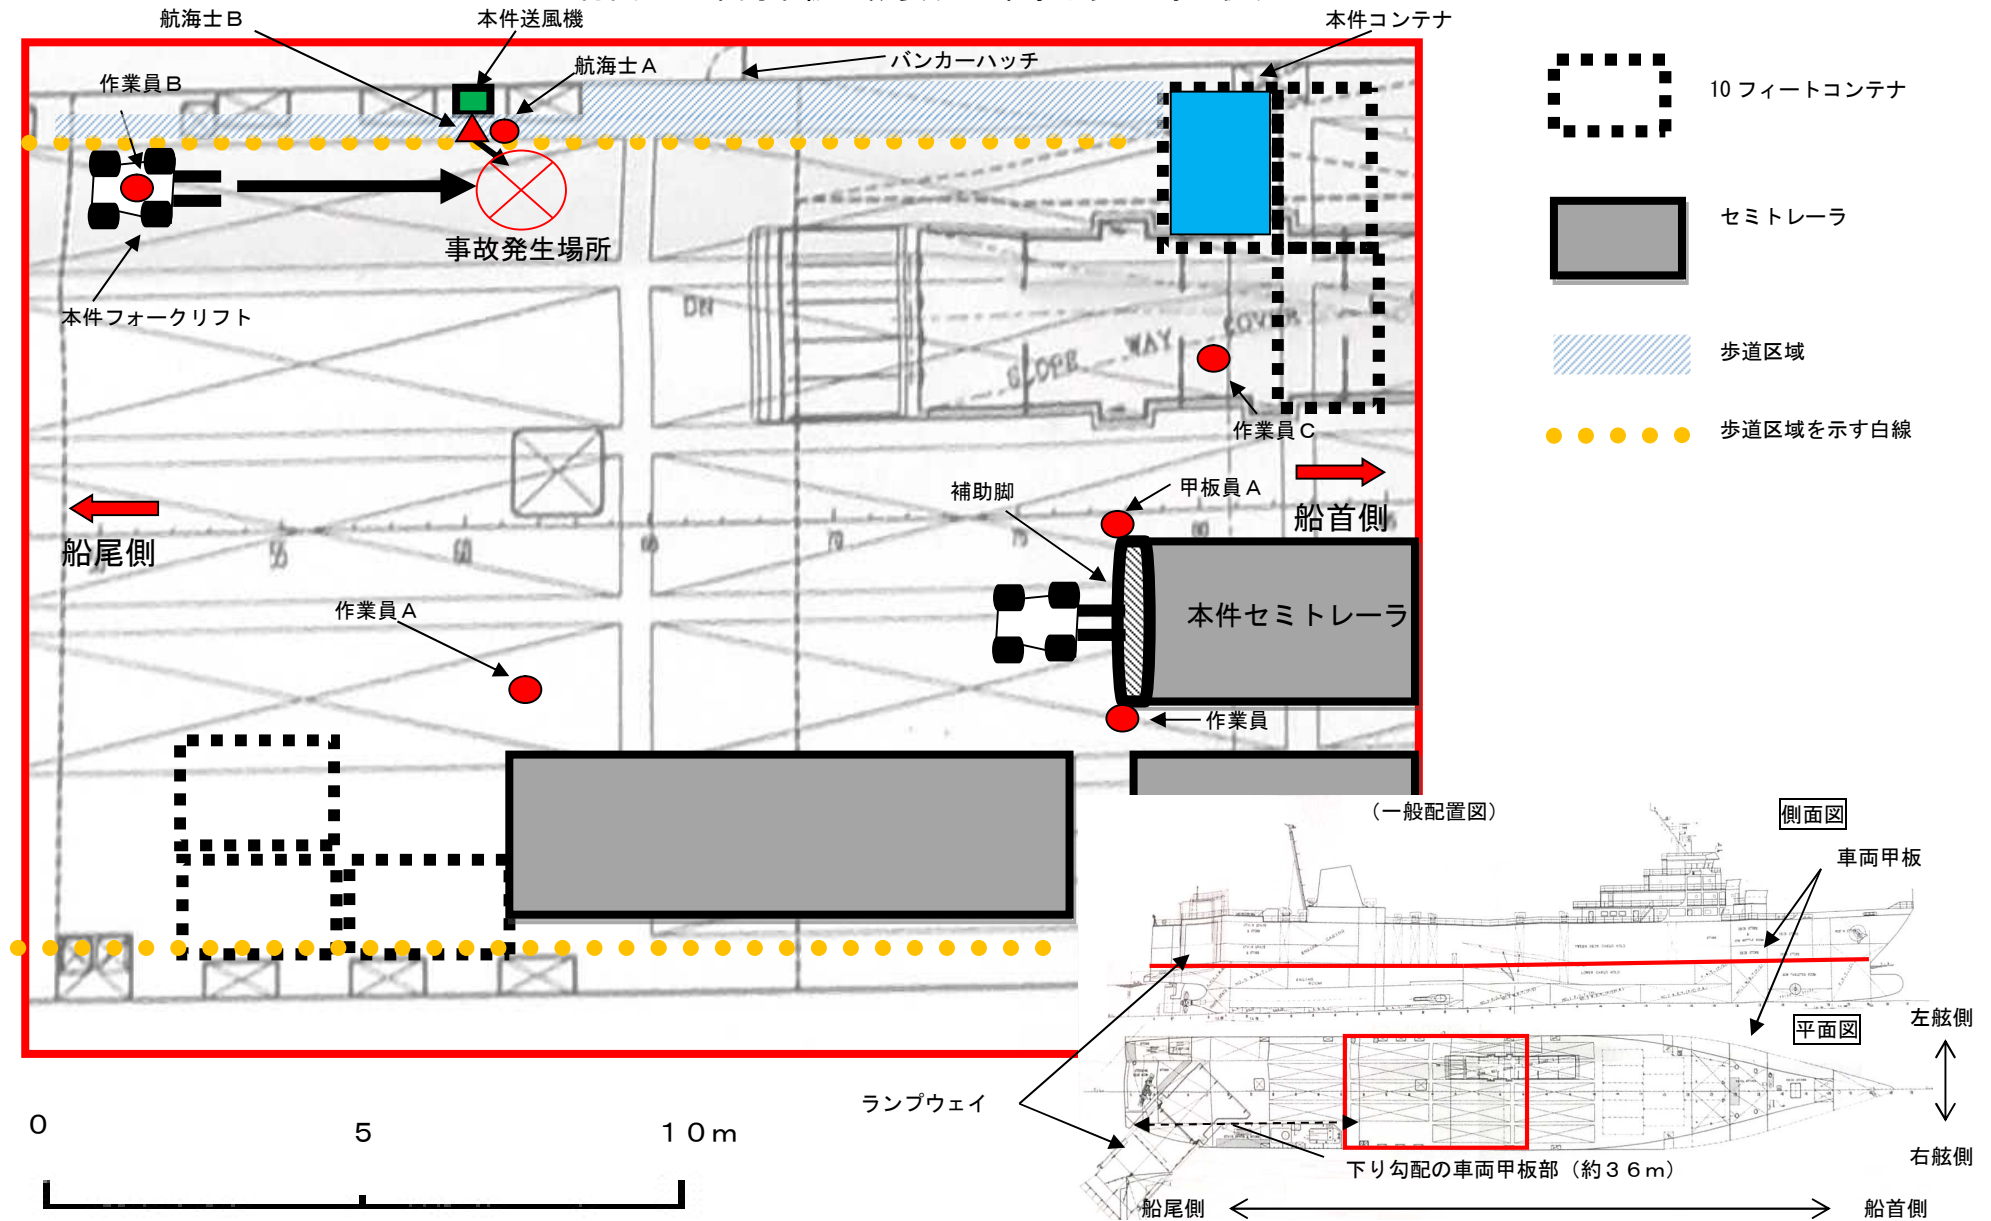
付図2 車両甲板の概要及び本事故発生時の状況

<p>フォークリフト運転技能講習修了証</p> <p>修了証交付年月日 平成8年7月26日</p>
死傷者等	死亡 1人（航海士B）
損傷	なし
気象・海象	<p>気象：天気 晴れ、風向 北北西、風力 4、視界 良好</p> <p>海象：海上 平穏</p>
事故の経過	<p>本船は、船長ほか8人が乗り組み、旅客1人を乗せ、雑貨約300t及び車両27台を積載して平成28年12月9日18時50分ごろ鹿児島県鹿児島市鹿児島港谷山<sup>たにやま</sup>1区を出港し、10日05時55分ごろ、名瀬港佐大熊岸壁に右舷着けで着岸した。</p> <p>航海士A、航海士B及び甲板員2人（以下「甲板員A」及び「甲板員B」という。）は、着岸後、車両等のラッシング（チェーン、ワイヤー、ベルト等で貨物を固定すること。）を外し、右舷船尾側にあるランプウェイを降下して岸壁に架けた後、旅客1人を下船させた。</p> <p>揚げ荷作業は、荷役業者（以下「B社」という。）によってフォークリフト5台等が使用され、作業員Aを荷役作業監督者とし、フォークリフト運転者の作業員Bほか7人の作業員が当たった。</p> <p>航海士Aは、揚げ荷物を確認し、‘車両甲板左舷中央部の壁面に設置された送風機’（以下「本件送風機」という。）付近の歩道区域に立って航海士Bと積荷の積載場所について、二言三言の打合せを行った。</p> <p>航海士Aは、‘作業員Bが運転していたフォークリフト（長さ約720cm、幅約230cm、高さ約330cm、重さ約18.6t）’（以下「本件フォークリフト」という。）がランプウェイを通過する時にフォーク（フォークリフトの前面に装備された荷物を載せるL字型のアーム）が揺れて生じた「ガタンゴトン」という音を聞き、また、本件フォークリフトが視野に入り、船首に向かっていることに気付いた。</p> <p>作業員Bは、本件フォークリフトでランプウェイを通過後、本件送風機付近で航海士A及び航海士Bを認め、荷役作業の指揮者である作業員Cによる指示の下、‘車両甲板左舷中央部付近にある10フィートコンテナ’（以下「本件コンテナ」という。）を取りに行こうと直進し、船首側に下り勾配となっている車両甲板でアクセルを離して速度約17km/hで走行していた。</p> <p>航海士Aは、航海士Bが自分の前を通過したので本件送風機付近から船首側のバンカーハッチ付近に荷物の確認をする目的で移動すると思ったところ、本件送風機付近の歩道区域から飛び出して右舷側に向かおうとしている姿を認め、本件フォークリフトが接近しているので「危ない」と叫んだ。</p> <p>本件フォークリフトは、作業員Bが航海士Aの叫び声を聞いてブレーキ操作をしたものの、07時30分ごろ、航海士Bが左側フォーク</p>

<p>に接触して横転し、同フォークの下に挟まり、航海士Bの左胸部に本件フォークリフトの左前輪が乗り揚げた。</p> <p>航海士Aは、作業員Bに本件フォークリフトを後進させ、事故が生じたことを船長に知らせるよう甲板員Aに指示し、その後、航海士Bへの声掛けを作業員Bと行い、また、付近にいた作業員Aは、救急車の手配を行った。</p> <p>航海士Bは、救急車で病院に搬送されたが、09時30分ごろ死亡が確認され、死因は、重症胸部外傷と検案された。</p> <p>(付図1 事故発生場所概略図、付図2 車両甲板の概要及び本事故発生時の状況 参照)</p>
<p>その他の事項</p>	<p>(1) 荷役作業の状況</p> <p>航海士A、航海士B、甲板員A及び甲板員Bは、揚げ荷役中、揚げ荷物が船内に残っていないこと及び揚げ荷物が破損していないことの確認や荷役資材の収納を行っていた。</p> <p>本船は、鹿児島港を出港し、鹿児島県（奄美大島、徳之島、<small>おきのうらぶ</small>沖永良部島等）に寄港して鹿児島港に帰港する2日間の航海を月に約13回行っていた。</p> <p>航海士Aは、航海士Bが「車両甲板右舷中央部のセミトレーラ」（以下「本件セミトレーラ」という。）の補助脚を取り外している甲板員A及び作業員の手伝いをする目的で本件送風機付近から右舷側に向かおうとしていたと本事故後に思った。（写真1、写真2参照）</p> <div style="display: flex; justify-content: space-around; align-items: center;"> <div style="text-align: center;">

ートル、その他の道路は20キロメートル以内とする。
<b>分析</b> 乗組員等の関与 船体・機関等の関与 気象・海象等の関与 判明した事項の解析	あり なし なし 航海士Bの死因は、重症胸部外傷であった。 本船は、名瀬港で揚げ荷役中、航海士Bが本件送風機付近の歩道区域から飛び出したことから、本件フォークリフトと接触し、死亡したものと考えられる。 航海士Bは、甲板員A及び作業員の手伝いをする目的で右舷側に向かおうとした際、本件送風機等の騒音で本件フォークリフトが接近することに気付かなかったことから、本件送風機付近の歩道区域から飛び出した可能性があると考えられる。 航海士Bは、本船に乗船して約1か月であり、A社が船員労働安全衛生規則に定められた適切な教育を行っていなかったことから、フォークリフトの動き及び運転席から死角が生じることを理解していなかった可能性があると考えられる。 作業員Bは、車両甲板で本件フォークリフトを運転中、本件送風機付近に航海士Bがいることに気付いていたものの、本件フォークリフトの死角に航海士Bが入り込んだこと及び速度約17km/hで走行していたことから、航海士Bが歩道区域から飛び出したことに気付かず、ブレーキ操作が遅れた可能性があると考えられる。
<b>原因</b>	本事故は、本船が、名瀬港で揚げ荷役中、航海士Bが本件送風機付近の歩道区域から飛び出したため、本件フォークリフトと接触したことにより発生したものと考えられる。
<b>参考</b>	A社は、本事故後、九州運輸局からの戒告書の交付を受け、次の再発防止策を講じて乗組員に教育を行うこととして是正した。 <ul style="list-style-type: none"> <li>・荷役作業時、荷役作業員への指示及び荷役の監視方法を理解させる。</li> <li>・フォークリフトの運転者に生じる死角の位置を理解させる。</li> <li>・フォークリフトの作業範囲などを確認し、同作業範囲に入らないように指導する。</li> <li>・船内荷役作業責任者が中心となって荷役作業の開始前に作業手順を確認するように指導する。</li> <li>・教育指導議事録を作成して保管する。</li> </ul> B社は、本事故後、次の再発防止策を講じた。 <ul style="list-style-type: none"> <li>・フォークリフトの制限速度を厳守し、周囲を確認して注意喚起を警笛などで行う。</li> <li>・フォークリフトの通路を立入禁止として、作業関係者以外が立ち入る場合は、立入箇所を定めて誘導者を配置する。</li> </ul>
