船舶事故調査報告書

平成30年4月11日
 運輸安全委員会（海事専門部会）議決
 委員 佐藤 雄二（部会長）
 委員 田村 兼吉
 委員 岡本 満喜子

事故種類	陸上作業員負傷
発生日時	平成29年10月18日 09時58分ごろ
発生場所	鹿児島県徳之島町 ^{かめとく} 亀徳港 亀徳港南防波堤灯台から真方位252°360m付近 （概位 北緯27°44.3′ 東経129°01.5′）
事故の概要	貨客船兼自動車渡船クイーンコーラル8は、離岸作業中、綱放し作業に当たっていた陸上作業員が負傷した。
事故調査の経過	平成29年11月27日、本事故の調査を担当する主管調査官（那覇事務所）ほか1人の地方事故調査官を指名した。 原因関係者から意見聴取を行った。
事実情報 船種船名、総トン数 船舶番号、船舶所有者等 L×B×D、船質 機関、出力、進水等	貨客船兼自動車渡船 クイーンコーラル8、4,945トン 136416、マリックスライン株式会社（A社） 140.81m×20.50m×14.00m、鋼 ディーゼル機関2基、13,239kW（合計）、平成11年6月3日
乗組員等に関する情報	船長 男性 48歳 一級海技士（航海） 免許年月日 平成13年3月28日 免状交付年月日 平成28年2月24日 免状有効期間満了日 平成33年3月27日 作業員A 男性 41歳
死傷者等	重傷 1人（作業員A）
損傷	なし
気象・海象	気象：天気 晴れ、風向 東、風速 約2～4m/s、視界 良好 海象：波高 約0.4～0.7m、潮汐 下げ潮の末期
事故の経過	本船は、船長及び二等航海士（以下「航海士A」という。）ほか22人が乗り組み、平成29年10月18日09時13分ごろ亀徳港に入港し、新港と称する－9m岸壁に出船左舷着けして荷役作業を行った後、旅客245人を乗せ、車両56台及び貨物約614tを積載して出港部署の体制となった。 本船は、ヘッドライン、フォアスプリングライン、アフトスプリングライン（以下「本件ライン」という。）及びスタンラインの各アイ（ロープの末端に形成されたリング状の部分）を岸壁のビットに係止

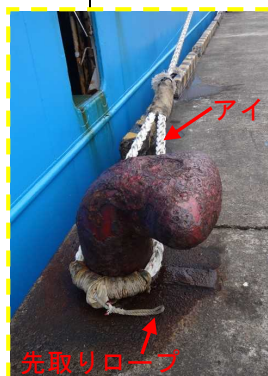
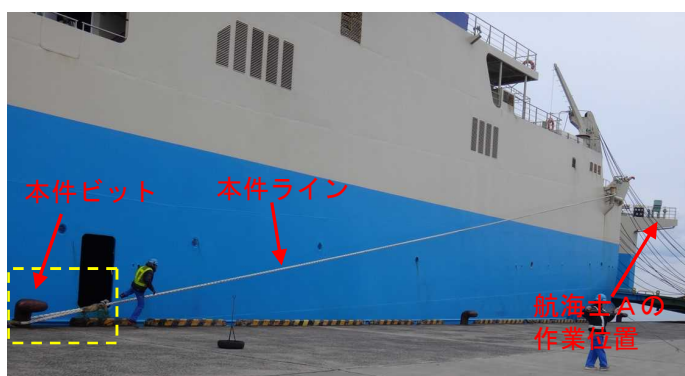
陸上作業員の1人(以下「作業員B」という。)は、作業員Aと共に本件ラインが係止されたビット(以下「本件ビット」という。)付近に待機しており、笛の合図を受け、本件ビットからアイを外しやすくなるように本件ラインを持って本件ビット側に引いたが、本件ビットの方を見ると作業員Aがまだアイを外そうとしていたので、急いで移動して一緒にアイを外そうとした。(写真1参照)

本件ラインは、ポリプロピレン繊維製ロープで、直径65mmであり、先取りロープ(係船索のアイに取り付けた細索)が設けられていた。(写真1参照)

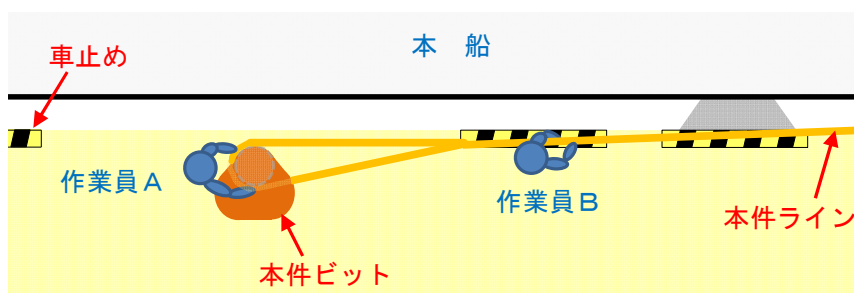
図2 本件ビット付近の状況

作業員Aは、本件ビットの船首側から両手で本件ラインのアイを持

って外そうとしたところ、本件ラインが緊張して本件ビットとアイとの間に左手を挟まれた。(図2参照)

本船は、亀徳港において離岸作業中、船長が本件ラインの状況を確認せずに本件ラインを巻き上げるよう指示したことから、本件ラインのアイを持って本件ビットから外そうとしていた作業員Aが本件ビットとアイとの間に左手を挟まれて負傷したものと考えられる。

作業員Aは、本件ラインを本件ビットから外す際、本件ラインのアイと本件ビットとの間に手を入れた状態で作業を行ったものと考えられる。

<p>原因</p>	<p>本事故は、本船が亀徳港において離岸作業中、船長が本件ラインの状況を確認せずに本件ラインを巻き上げるよう指示したため、本件ラインのアイを持って本件ビットから外そうとしていた作業員Aが本件ビットとアイとの間に左手を挟まれたことにより発生したものと考えられる。</p>
<p>参考</p>	<p>A社は、本事故後、次の改善措置を講じた。</p> <ul style="list-style-type: none"> ・ 綱放し作業において、ビットから外した係船索を海に投入すること、係船索を外した旨の合図を本船に送ることなどを定めた手順書を作成して各荷役代理店に通知し、作業手順の統一と安全教育を依頼した。 ・ 本船の乗組員に対し、安全管理マニュアルの再確認、前記手順書に関する説明等を行うとともに、亀徳港出港時には左舷舷門付近に乗組員を配置して本件ラインの状況を確認させることとした。 <p>B社は、本事故後、次の改善措置を講じた。</p> <ul style="list-style-type: none"> ・ A社から通知された手順書に基づく作業手順を徹底した。 ・ 荷役作業において、岸壁端にコンテナ等をできる限り置かないようにし、作業の都合上仮置きしたとしても出港までには、離岸作業の妨げとならない場所に移動することとした。 <p>今後の同種事故等の再発防止に役立つ事項として、次のことが考えられる。</p> <ul style="list-style-type: none"> ・ 綱放し作業においては、係船索とビットとの間に手を入れないように作業を行うこと。 ・ 経験の少ない作業員には、作業の危険性等を指導すること。

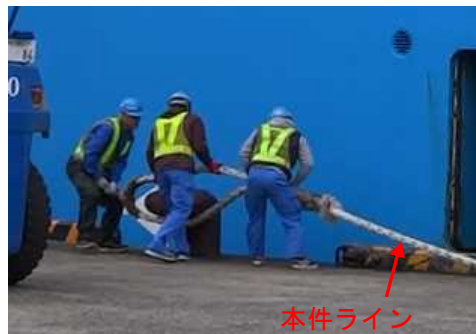
写真2 本件ラインの綱放し作業

- ② 本件ラインの綱放し作業は、ふだん、作業員A及び作業員Bに加え、もう一人の作業員（以下「作業員C」という。）が担当し、本件ラインを本件ビットから外した後、作業員Cが外した旨の合図を本船側に送っていたが、作業員Cは、本事故当時、別の作業を行っていて本件ビット付近には居なかった。
- ③ 綱放し作業は、本船側が係船索をビットから放すよう笛で合図を送ってから係船索を外すまでの時間が、通常、約3～4秒であった。
- ④ 陸上作業員は、係船索とビットとの間に手を入れないように、先取りロープやアイの本船側をつかむなどして作業を行っていた。（写真2 参照）

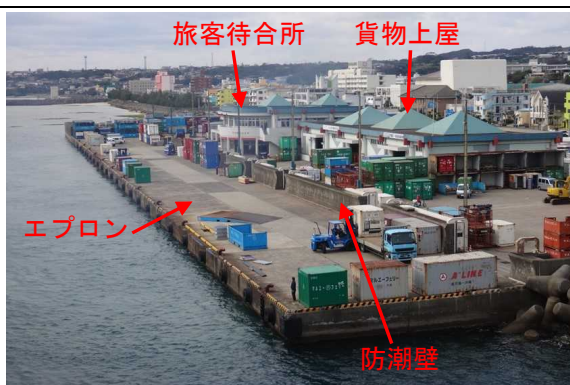
写真3 亀徳港の-9m岸壁

-9m岸壁は、長さが約220mで、旅客待合所、貨物上屋等の敷地との間に防潮壁を設け、エプロンの幅員が約20mであり、本船が寄港する他の港と比較するとエプロンが狭かった。（写真3参照）

B社は、荷役作業時、本船に乗船する旅客の安全を考慮し、ランプウェイからの揚げ荷をタラップよりも船尾側の防潮壁に沿って積んでいたが、揚げ荷が多い場合、岸壁端に仮置きすることがあり、本事故当時、本件ビットの船尾側の岸壁端に10フィートコンテナ2～3個を仮置きしていた。
