船舶事故調査報告書

平成30年4月11日
 運輸安全委員会（海事専門部会）議決
 委員 佐藤 雄二（部会長）
 委員 田村 兼吉
 委員 岡本 満喜子

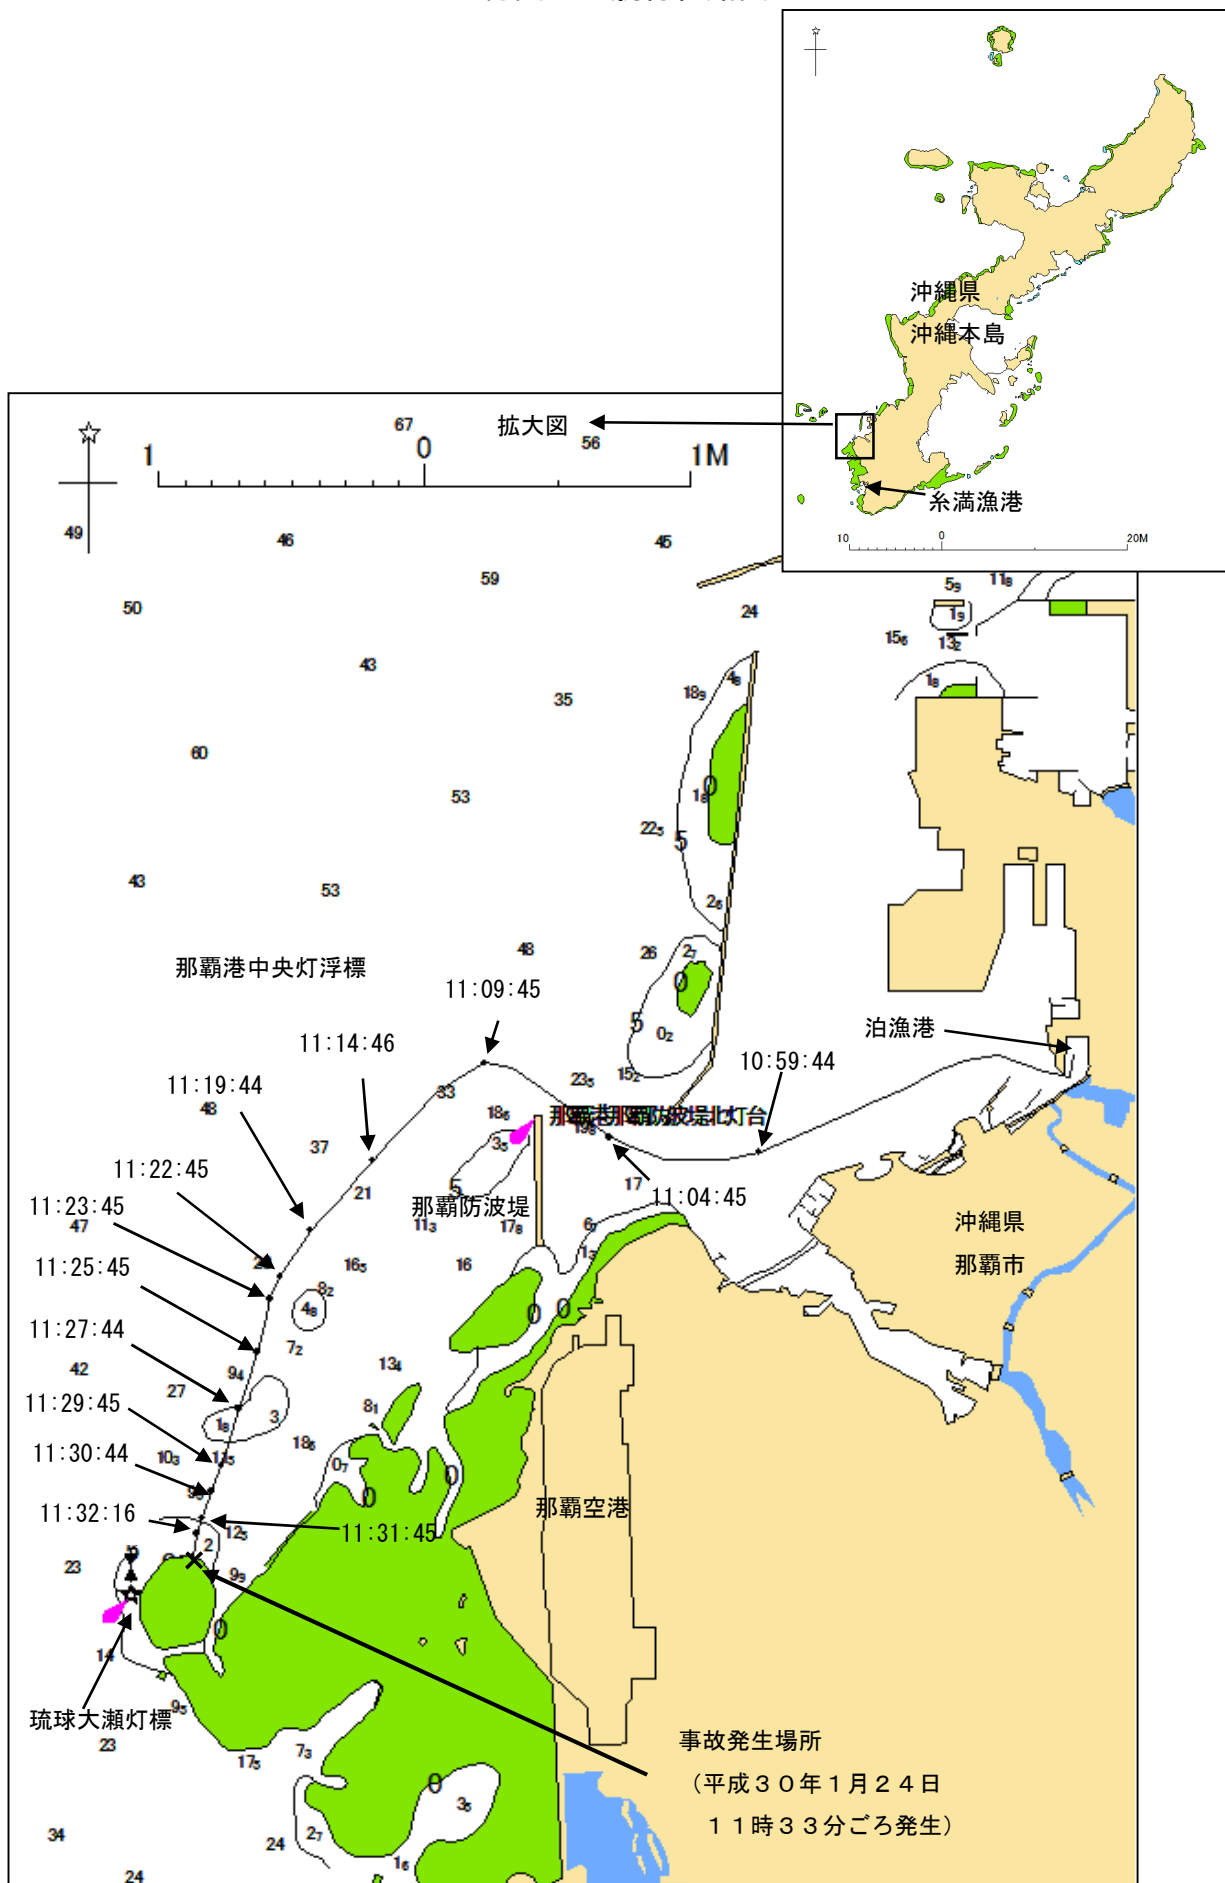
付図1 航行経路図

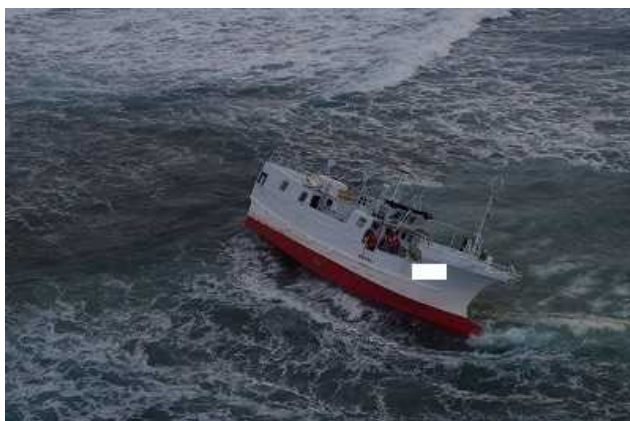
写真1 本事故後の本船(海上保安庁提供)

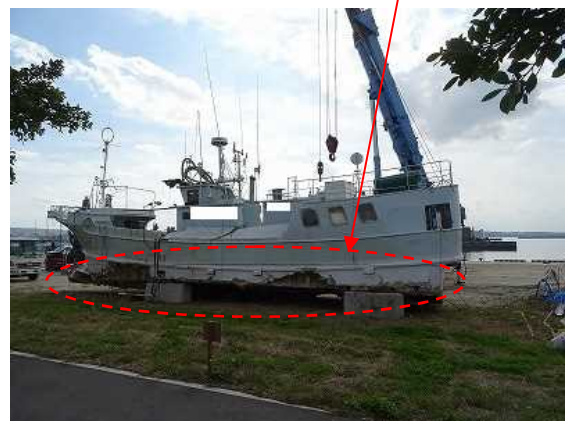
船底外板に破口

写真2 本船の損傷状況
