# 船舶事故調査報告書

平成30年4月25日  
 運輸安全委員会（海事専門部会）議決  
 委員 佐藤 雄二（部会長）  
 委員 田村 兼吉  
 委員 岡本 満喜子

事故種類	乗組員死亡
発生日時	平成29年10月25日 14時40分ごろ
発生場所	青森県八戸市八戸港東方沖 <small>さめかど</small> 鮫角灯台から真方位089° 21.4海里（M）付近 （概位 北緯40° 32.4′ 東経142° 02.5′）
事故の概要	漁船第六十二 <small>しんせい</small> 新生丸は、投網作業中、スリップウェイの仕切扉の開閉作業を行っていた機関員1人が、落水して死亡した。
事故調査の経過	平成29年10月26日、本事故の調査を担当する主管調査官（仙台事務所）ほか1人の地方事故調査官を指名した。 原因関係者から意見聴取を行った。
事実情報 船種船名、総トン数 船舶番号、船舶所有者等 L×B×D、船質 機関、出力、進水等	漁船 第六十二新生丸、144トン 133348、個人所有 36.10m×7.20m×4.65m、鋼 ディーゼル機関、735kW、平成8年5月
乗組員等に関する情報	船長 男性 35歳 六級海技士（航海） 免許年月日 平成24年9月26日 免状交付年月日 平成29年7月6日 免状有効期間満了日 平成34年9月25日 漁労長 男性 65歳 六級海技士（航海） 免許年月日 平成26年8月18日 免状交付年月日 平成26年8月18日 免状有効期間満了日 平成31年8月17日 機関員A 男性 27歳 海技免状等 なし
死傷者等	死亡 1人（機関員A）
損傷	なし
気象・海象	気象：天気 晴れ、風向 西北西、風力 2 海象：波高 0.5～1m、うねり 約1m
事故の経過	本船は、船長、漁労長及び機関員Aほか11人が乗り組み、平成29年10月25日03時00分ごろ八戸港を出港し、八戸港東方沖に

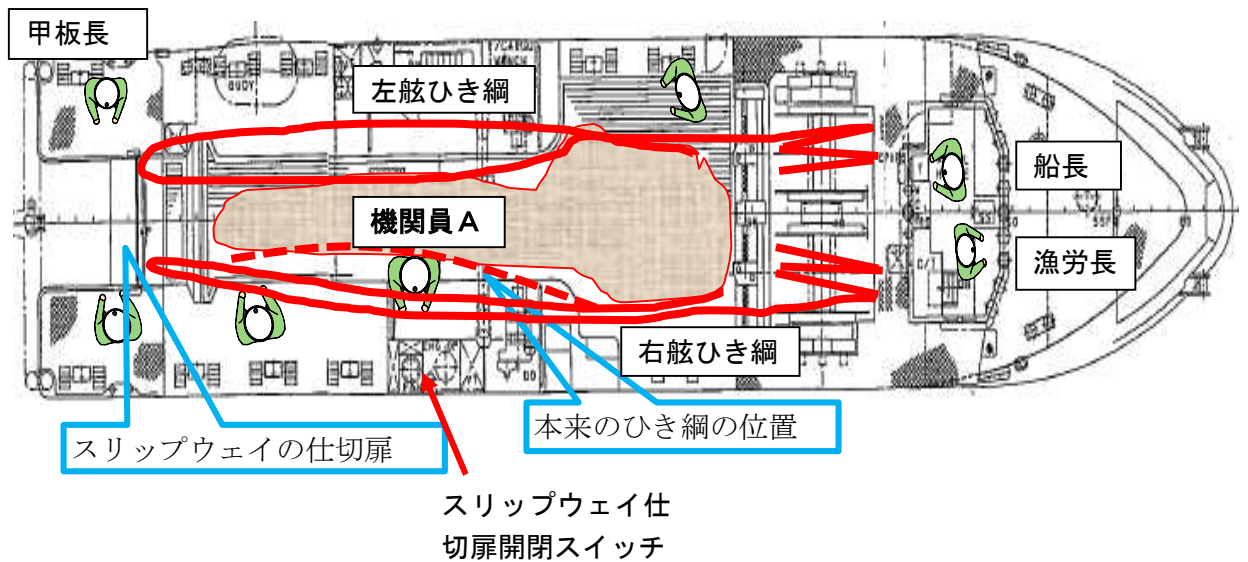
付図2 機関員Aの作業位置図

<p>においてかけまわし式底びき網漁の操業を行っていた。</p> <p>かけまわし式底びき網漁は、網が浮き樽、左舷ひき綱、網、右舷ひき綱、浮き樽と順番にスリップウェイ仕切扉から海中に繰り出されていく漁法であり、機関員Aは、右舷中央部付近にあるスリップウェイ仕切扉の開閉スイッチの操作を担当していた。</p> <p>甲板長及び甲板員は、8回目の投網を行っていた際、14時30分ごろ、機関員Aが右舷ひき綱と共にスリップウェイから落水していくのを目撃した。</p> <p>甲板長は、大声で機関員Aの落水を周りに知らせるとともに、網の投入の中止を連呼した。</p> <p>船長は、船橋内でトロールウインチの操作盤を操作していたところ、甲板からの叫び声を聞き、漁労長に主機の停止を求めて、急いで甲板に向かい、機関員Aの海中転落を知った。</p> <p>本船は、漁労長が主機のクラッチを切ったところ、網を投入したばかりなので網の重みに引かれて、ゆっくりと後進した。</p> <p>船長は、周囲を確認したところ、右舷舷側のすぐ近くを船尾方から船首方へ流されていく機関員Aを発見し、かぎのついた棒で引っ掛けようとしたが掛からず、次にロープを投入したが、機関員Aはロープにつかまることができなかった。</p> <p>船長は、次に救命浮環を右舷中央部付近から投入しようとしたが、機関員Aを見失ったので、船首部に走り、目視で探したところ、船首方約20mに機関員Aを発見したが、すぐに見えなくなった。</p> <p>船長は、船主へ本事故の発生を報告し、船主が海上保安庁に通報した。</p> <p>本船は、網を揚収後、27日まで僚船及び巡視船と共に付近海域を捜索したが、機関員Aを発見できなかった。</p> <p>本船は、その後も僚船と共に捜索を継続していたところ、11月1日に遺体の一部を揚収して海上保安庁に引き渡し、DNA鑑定の結果、11月17日、機関員Aであると判明したが、死因は特定されなかった。</p> <p>(付図1 事故発生場所概略図、付図2 機関員Aの作業位置図、写真1 後部甲板、写真2 機関員Aの配置、写真3 スリップウェイ仕切扉開閉スイッチ 参照)</p>

<p>通じて船尾方まで通した後、船首方に戻って、網に繋がっていた。</p> <p>機関員Aの位置は、船橋のトロールウインチの操作盤及び主機操縦盤からは死角となって見えなかった。</p> <p>甲板長は、左舷船尾部で、甲板上での作業の指揮をとっていた。</p> <p>船長は、甲板長が、機関員Aがひき綱に巻き込まれて落水したのを見たので、ひき綱が船尾から見て機関員Aの左側ではなく右側にあったのではないかと思ったと、本事故後に聞いた。</p> <p>本船は、ふだん、03時ごろに八戸港を出港して、05時30分ごろから日没まで操業し、19時ごろ帰港して漁獲物を荷揚げしていた。</p> <p>機関員Aは、本船に平成28年11月から乗船し、それまで船に乗った経験はなかった。</p> <p>機関員Aは、本事故当時カッパを着用しており、救命胴衣を着用していなかった。</p> <p>機関員Aは泳ぐことが不得手であった。</p> <p>船長は、機関員Aにロープを投入したとき、機関員Aがパニック状態であったように見えた。</p> <p>機関員Aは、11月20日に死亡届が提出され、除籍された。</p> <p>船主は、乗組員に対して、作業マニュアル及び安全マニュアルを策定しており、定期的に教育が実施されていた。</p> <p>作業マニュアル及び安全マニュアルには、救命胴衣の着用が明記されていた。</p>
<p><b>分析</b></p> <p>乗組員等の関与 船体・機関等の関与 気象・海象等の関与 判明した事項の解析</p>	<p>あり なし なし</p> <p>機関員Aは死亡した。</p> <p>本船は、八戸港東方沖において、投網作業中、機関員Aが、船尾方へ繰り出されていくひき綱に巻き込まれて落水したものと考えられる。</p> <p>機関員Aは、船尾方へ繰り出されていくひき綱が、船尾部から見て機関員Aの左側ではなく右側にあったことから、ひき綱に巻き込まれた可能性があると考えられる。</p> <p>機関員Aは、救命胴衣を着用していなかったことから、落水後行方不明になった可能性があると考えられるが、死亡に至った状況を明らかにすることはできなかった。</p>

<p>次のことが考えられる。</p> <ul style="list-style-type: none"><li>・ 甲板上で作業するときは、救命胴衣を着用すること。</li><li>・ 作業を指揮する者は、繰り出される漁具がインナーブルワークの内側にあることに注意し、作業の状況に気を付けること。</li><li>・ 移動している漁具等の近くで作業をするときは、漁具の状況に注意すること。</li></ul>
--	---
