## 船舶事故調査報告書

平成30年5月9日  
 運輸安全委員会（海事専門部会）議決  
 委員 佐藤 雄二（部会長）  
 委員 田村 兼吉  
 委員 岡本 満喜子

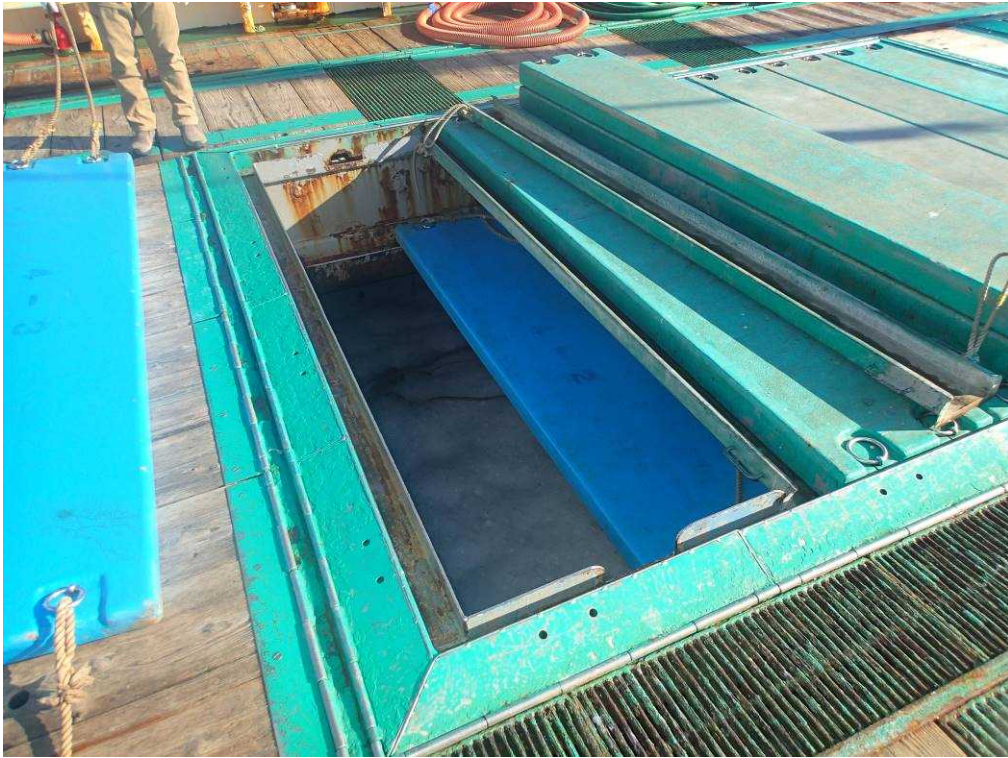
<p>作業員Aは、10時00分ごろ清掃後の第4魚倉の底に氷をすくい上げるための網を入れる目的で、第4魚倉の右舷側から、本船船首方にあった網を取りに行き戻った際、第4魚倉の船首側に3段に重ねてあったプラスチック製の蓋の上に乗ったところ、同蓋が滑って、蓋と共に魚倉内に転落した。</p> <p>船長は、第4魚倉の近くの左舷船首側で作業をしていたが、作業員Aの落下を目撃した他の作業員の叫び声で本事故を知り、甲板上から第4魚倉の中をのぞき込み、作業員Aに声をかけたところ、作業員Aからの返事を聞き、意識があることを確認した。</p> <p>岸壁にいた市場関係者は、作業員Aが魚倉に落下したとの連絡を受け、携帯電話で救急車の要請を行った。</p> <p>船長は、すぐに魚倉に下りて作業員Aの怪我を確認したところ、腰を強打して動けないので、氷をすくう目的で魚倉に入れていた網を使用して、作業員Aを吊り上げて甲板上に下ろし、救急車の到着を待った。</p> <p>作業員Aは、まもなく到着した救急車で八戸市内の病院へ搬送され、第2腰椎破裂骨折等と診断された。</p> <p>(付図1 事故発生場所概略図、写真1 本船甲板、写真2 第4魚倉の蓋の状況、写真3 第4魚倉 参照)</p>
<p>その他の事項</p>	<p>本船は、ふだん漁獲物の陸揚げ時、僚船から交替で作業員を4人程度派遣してもらい、陸揚げ作業を行っていた。</p> <p>船長は、陸揚げ作業の指揮をとっており、本船の乗組員は本船付属の油圧機器の操作を行っていた。</p> <p>本船に新しく乗船した者に対する作業手順は、操業及び運航に関するマニュアルは存在するが、水揚げ作業については存在せず、それぞれ担当者が作業をしながら教示していた。</p> <p>船長は、作業員に対して、ふだんから蓋の上には乗らないように注意を与えていた。</p> <p>甲板から魚倉底部までの高さは、約4.3mであった。</p> <p>作業員Aは、本船に派遣されたのは今回が初めてであるが、それまで約40年間他の漁船及び運搬船に乗って作業を行った経験があった。</p> <p>作業員Aは、蓋に乗ると危険であることを認識していたが、作業を早く終わらせるために近道をして船首側から蓋の上に乗った。</p> <p>作業員Aは、本事故当時、ヘルメット、カッパを着用していた。</p>

<p>中、作業員Aが、重ねていた第4魚倉の蓋の上に乗ったことから、同蓋が魚倉内に滑り落ちて同蓋と共に魚倉内に転落し、腰部を強打して負傷したものと考えられる。</p>
<b>原因</b>	<p>本事故は、本船が、八戸漁港第1市場前岸壁において、漁獲物の陸揚げ作業中、作業員Aが、重ねていた第4魚倉の蓋の上に乗ったため、同蓋が魚倉内に滑り落ちて同蓋と共に魚倉内に転落し、腰部を強打したことにより発生したものと考えられる。</p>
<b>参考</b>	<p>今後の同種事故等の再発防止及び被害の軽減に役立つ事項として、次のことが考えられる。</p> <ul style="list-style-type: none"> <li>・重ねてある蓋等は、滑って落下する可能性があるため、これらの上に乗らないこと。</li> <li>・作業を指揮する者は、作業員の作業状況に十分注意すること。</li> <li>・船舶所有者は、操業及び運航のみならず、水揚げ作業のマニュアルを策定することが望ましい。</li> </ul>

写真2 第4魚倉の蓋の状況
