船舶事故調査報告書

事故種類	乗揚
発生日時	平成29年3月1日 00時04分ごろ
発生場所	三重県鳥羽市 ^{よろい} 鎧埼東方沖 鎧埼灯台から真方位093° 370m付近 （概位 北緯34° 24.8′ 東経136° 55.9′）
事故の概要	ケミカルタンカー ^{あいわ} 愛和丸は、北進中、浅所に乗り揚げた。 愛和丸は、船底外板に破口等を生じた。
事故調査の経過	平成29年3月1日、本事故の調査を担当する主管調査官（横浜事務所）ほか1人の地方事故調査官を指名した。 原因関係者から意見聴取を行った。
事実情報 船種船名、総トン数 船舶番号、船舶所有者等 L×B×D、船質 機関、出力、進水等	ケミカルタンカー 愛和丸、491トン 140721、大豊運輸株式会社 64.80m×10.20m×4.50m、鋼 ディーゼル機関、1,177kW、平成20年2月6日
乗組員等に関する情報	船長 男性 58歳 五級海技士（航海） 免許年月日 昭和54年6月29日 免状交付年月日 平成27年10月2日 免状有効期間満了日 平成32年12月20日 航海士A 男性 63歳 三級海技士（航海） 免許年月日 昭和49年6月7日 免状交付年月日 平成27年2月12日 免状有効期間満了日 平成32年6月21日 機関長 男性 49歳 六級海技士（航海）又はこれより上級の海技免状を有せず。
死傷者等	なし
損傷	船底外板に破口を伴う凹損及び擦過傷
気象・海象	気象：天気 曇り、風向 北東、風力 2、視界 良好 海象：波高 約0.5m、潮汐 下げ潮の末期
事故の経過	本船は、船長、機関長及び航海士Aほか2人が乗り組み、液体苛性

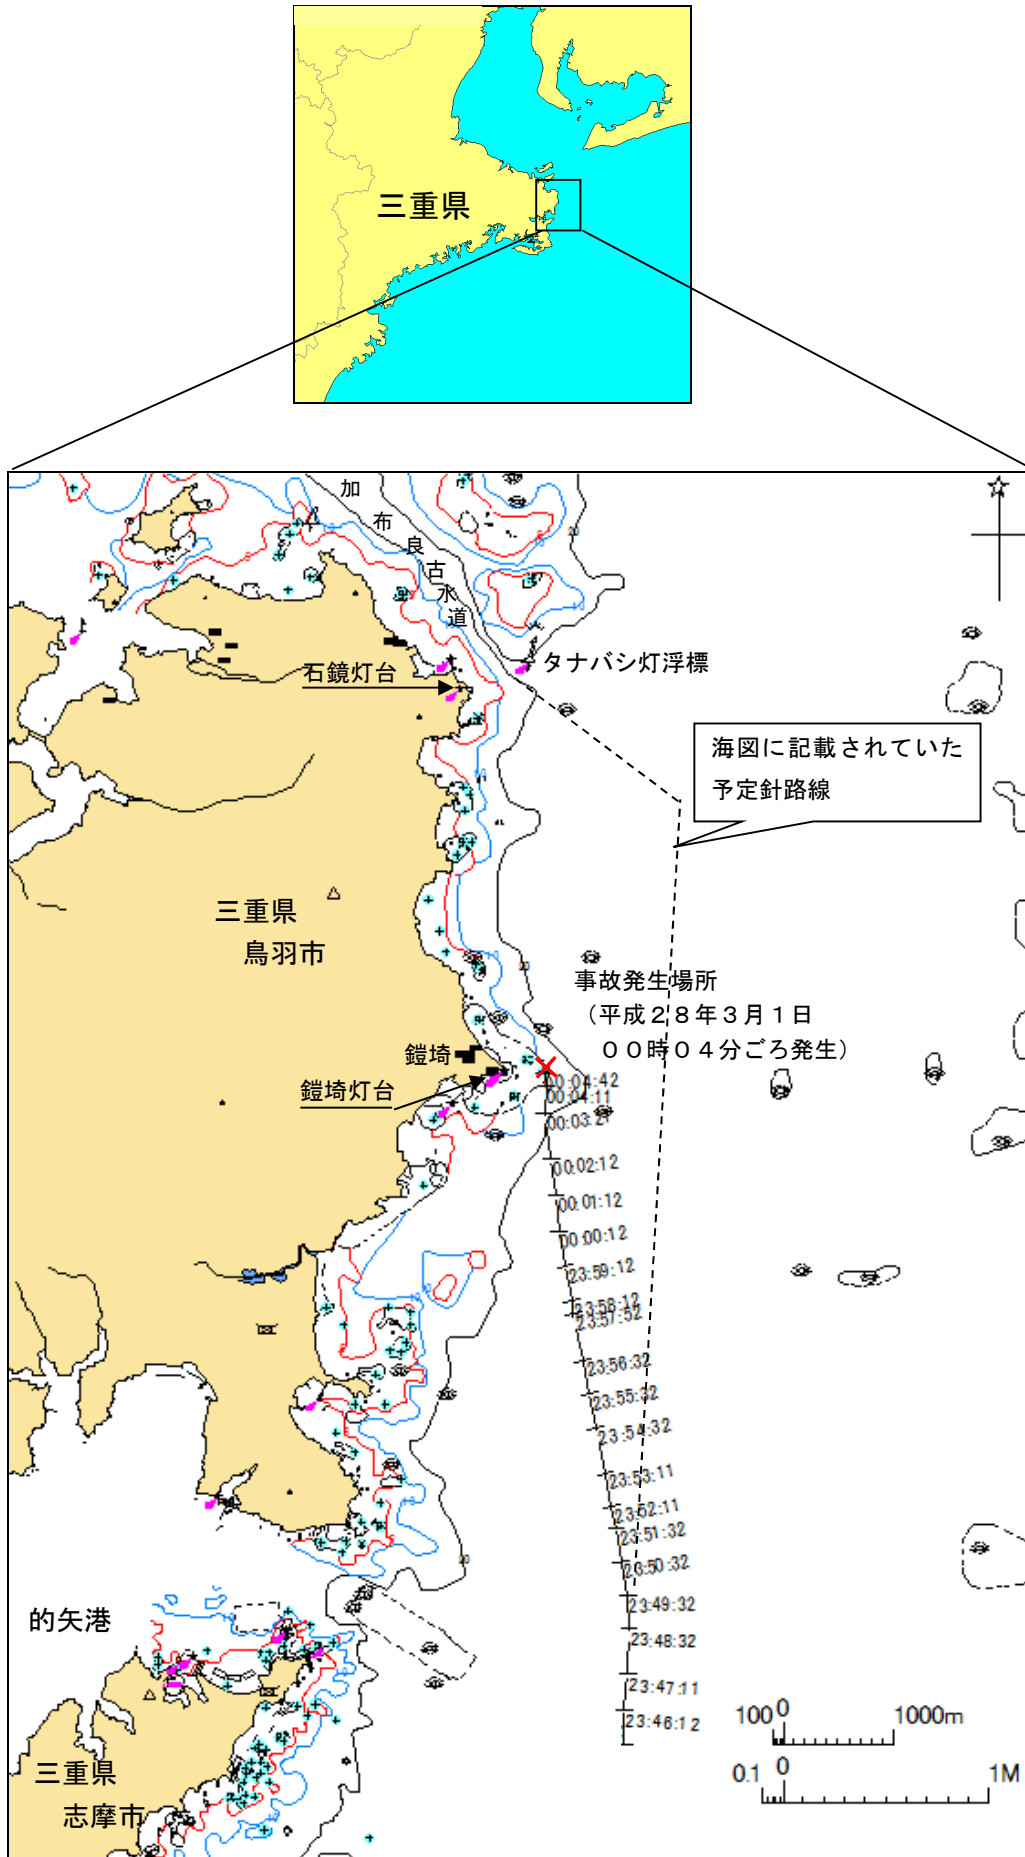
付図1 航行経路図

<p>原因</p>	<p>本事故は、夜間、本船が、鎧埼東方沖を北進中、機関長が、本船が鎧埼北東方沖を航行しており、左舷前方に視認した灯光を加布良古水道入口の灯光と思い込み、船位の確認を行わず、加布良古水道入口に向かうつもりで左舵を取って航行し、また、船長が、本件航行情報を受信した際、速やかに船位を確認して右転するなど浅所を避ける針路としなかったため、浅所に向けて航行し、乗り揚げたものと考えられる。</p>

参考	<p>今後の同種事故等の再発防止に役立つ事項として、次のことが考えられる。</p> <ul style="list-style-type: none">・ 夜間、沿岸海域を航行する際は、航路標識の灯質等を把握するなど水路調査を適切に行い、灯台の灯光だけで針路を判断せず、適宜、海図や航海計器で船位を確認すること。・ 浅所に向かっているとの航行情報を受信した場合は、早期に浅所を避けるための措置をとること。・ VHF無線電話は、適切な音量に維持しておくこと。・ 六級海技士（航海）以上の海技資格を有していない者を単独で船橋当直につかせないこと。
-----------	--
