## 船舶事故調査報告書

平成30年4月25日

運輸安全委員会（海事専門部会）議決

事故種類	サーファー死亡
発生日時	平成29年8月5日 14時35分ごろ
発生場所	神奈川県横須賀市観音埼北東方沖 観音埼灯台から真方位016°500m付近 (概位 北緯35°15.6′ 東経139°44.8′)
事故の概要	プレジャーボート <sup>シレーナ</sup> Sirena IIは、漂流中、サーファーがパドリングして右舷機の推進器周辺に接近した際、リーシュコードが推進器に巻き込まれるなどして水没し、サーファーが死亡した。
事故調査の経過	平成29年10月10日、本事故の調査を担当する主管調査官（横浜事務所）ほか1人の地方事故調査官を指名した。 原因関係者からの意見聴取は、本人が本事故で死亡したため、行わなかった。
事実情報 船種船名、総トン数 船舶番号、船舶所有者等 L×B×D、船質 機関、出力、進水等	プレジャーボート Sirena II、5トン未満 235-49815 神奈川、湘南サニーサイドマリーナ株式会社 9.19m (Lr) × 2.86m × 1.51m、軽合金 ディーゼル機関2基、248kW（合計）、平成23年8月
乗組員等に関する情報	船長 男性 43歳 一級小型船舶操縦士・特殊小型船舶操縦士・特定 免許登録日 平成17年10月25日 免許証交付日 平成27年7月21日 (平成32年10月24日まで有効) サーファー 男性 53歳
死傷者等	死亡 1人（サーファー）
損傷	なし
気象・海象	気象：天気 晴れ、風 なし、視界 良好 海象：海上 平穏、水温 約25℃
事故の経過	本船は、船長が1人で乗り組み、サーファー、サーファーの家族2人（以下「同乗者A」及び「同乗者B」という。）及び知人1人（以下「同乗者C」という。）ほか3人を乗せ、平成29年8月5日13時00分ごろ千葉県 <sup>きよなん</sup> 鋸南町の <sup>ほた</sup> 保田漁港での遊泳を終え、定係地である横須賀港第6区のマリーナに向けて出発した。

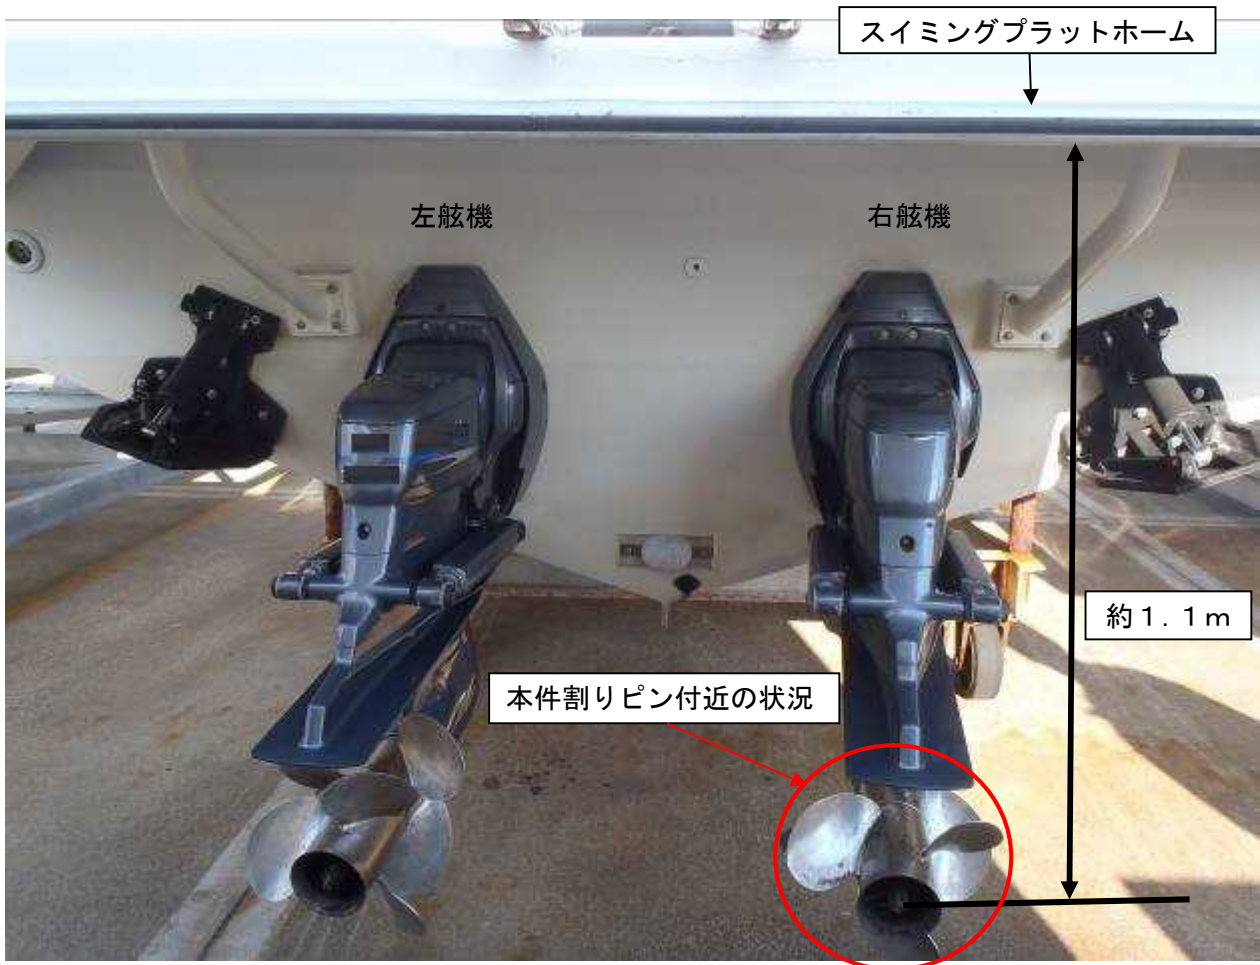
写真1 本船の船尾部

<p>サーファーは、帰途、観音崎灯台北東方沖において、予定されていなかったが、‘右舷船尾部に取り付けた長さ約5 mの係船用ロープ’（以下「本件ロープ」という。）でウェイクサーフィン（船舶の引き波を利用するサーフィン）を行うこととし、船長に本件ロープが緊張してから本船の速力を上げるよう伝えた。</p> <p>船長は、本船のフライングブリッジの操縦席に腰を掛けて操船し、両舷機を前進に入れて遊走した。</p> <p>サーファーは、本船の引き波に乗ろうとボード上に立とうとしたものの、立てずに落水しては本船の本件ロープに向かってパドリング（ボード上に腹ばいとなって遊泳する）した。</p> <p>船長は、サーファーがパドリングしてきたので両舷機を前進から中立運転にした。</p> <p>同乗者Aは、サーファーが、パドリングして接近してきた際に視界から消え、その後、同乗者Bと共にリーシュコード（サーフィンボードと足とを結ぶロープ）が付いた状態のサーフィンボードが海面に上がってきたのを見た。</p> <p>船長は、14時35分ごろサーファーが見えなくなったので後部デッキにいた同乗者Bが声を上げたことに気が付き、同乗者Aと共に海中に飛び込んだ。</p> <p>同乗者Aは、サーファーが右舷機の推進器付近のピンに裂けた海水パンツが引っ掛かった状態であり、インナーパンツの紐が臀部に食い込んだ状態にあることを認めた。</p> <p>船長は、サーファーが、両手で本船のスイミングプラットホームにつかまっていたものの、顔が海面上に出せない状況にあり、顔色が悪くなり始めたので同乗者Aと共に後部デッキに引き揚げて人工呼吸を行った。</p> <p>本船は、同乗者Cが本事故の発生を118通報し、海上保安庁から指示を受けて付近の砂浜に着いた。</p> <p>サーファーは、救急車によって病院に搬送され、医師により死亡が確認されて溺水と検案された。</p> <p>（付図1 事故発生場所概略図 参照）</p>
その他の事項	<p>本船は、船内外機を使用しており、スイミングプラットホームから‘右舷機の推進器取付け用ナットの割りピン’（以下「本件割りピン」という。）までの高さが約1.1 mであった。</p> <p>船長は、船内外機を使用した船舶でウェイクサーフィンをしてはいけなかったとを本事故後に思った。</p> <p>同乗者Aは、サーファーが海中で足からリーシュコードを外し、リーシュコードが付いた状態のサーフィンボードが海面に上がってきたものと本事故後に思った。</p> <p>同乗者Aは、本件割りピンにサーファーの海水パンツが絡み込んだ</p>

<b>参考</b>	<p>今後の同種事故等の再発防止及び被害の軽減に役立つ事項として、次のことが考えられる。</p> <ul style="list-style-type: none"><li>・ ウェイクサーフィン、船外機及び船内外機を使用した船舶では行わないこと。</li><li>・ ウェイクサーフィンを行う前には、講習等を受けて救命胴衣を着用すること、及びリーシュコードを装着しないことなど安全に関する情報を入手すること。</li><li>・ 船長は、ウェイクサーフィンを始める前にはサーファーに救命胴衣を着用させるなど安全に対する注意喚起を行うこと。</li></ul>
-----------	--

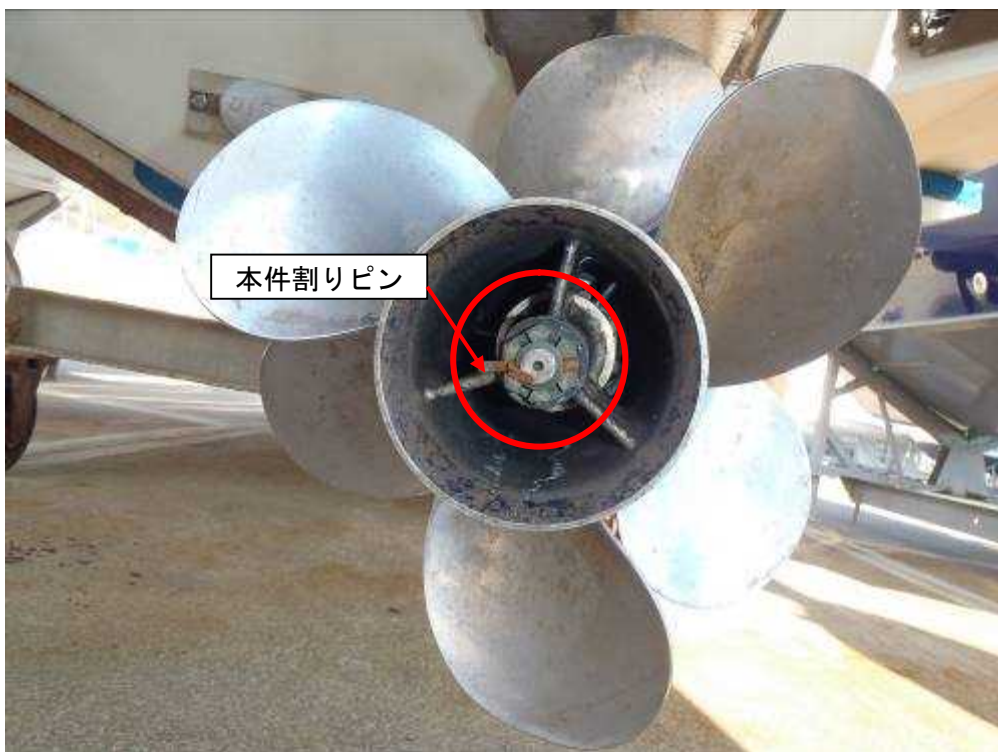
写真2 本件割りピン付近の状況

<p>ことを本事故後に知った。</p> <p>船長及びサーファーは、本事故当時までウェイクサーフィンを経験したことがなく、同サーフィンの講習を受けたことがなかった。</p> <p>サーファーは、本事故当時、救命胴衣を着用していなかった。</p> <p>一般社団法人日本ウェイクサーフィン協会によれば、ウェイクサーフィンを行う際の注意事項は、次のとおりである。</p> <ul style="list-style-type: none"> <li>・ 船外機及び船内外機を使用した船舶では、サーファーが推進器に巻き込まれる危険があるのでウェイクサーフィンをしないこと。</li> <li>・ 乗船者は、全員が救命胴衣を着用すること。</li> <li>・ サーファーは、ウェイクサーフィンを行う際にはサーフィンボードと自身が衝突し、また、リーシュコードが身体に絡まる可能性があるため同コードを装着しないこと。</li> </ul> <p>(写真1 本船の船尾部、写真2 本件割りピン付近の状況 参照)</p>
<p><b>分析</b></p> <p>乗組員等の関与 船体・機関等の関与 気象・海象等の関与 判明した事項の解析</p>	<p>なし あり なし</p> <p>サーファーの死因は、溺水であった。</p> <p>本船は、観音埼灯台北東方沖において漂流中、サーファーが、推進器に巻き込まれる危険があることを知らずに右舷機の推進器周辺に接近した際、本件割りピンに海水パンツが絡んだことから、身動きが取れず、顔を海面上に出せなくなり溺水したものと考えられる。</p> <p>船長及びサーファーは、ウェイクサーフィンを行う際の注意事項を知らなかったことから、船内外機を使用した船舶でウェイクサーフィンを行ったものと考えられる。</p> <p>サーファーは、パドリングして本船に接近した際、視界から消えたことを同乗者Aが認め、また、同乗者A及び同乗者Bが、リーシュコードが付いた状態のサーフィンボードが海面に上がってきたのを見たことから、リーシュコードが推進器に巻き込まれ、サーフィンボードとともに海中に没した可能性があると考えられるが、その状況を明らかにすることはできなかった。</p> <p>本船は、サーファーのインナーパンツの紐が臀部に食い込んだ状態であったことから、サーファーが水没して本件割りピンに海水パンツが絡んだ際、右舷機の推進器が遊転していた可能性があると考えられるが、その状況を明らかにすることはできなかった。</p>

<p><b>原因</b></p>	<p>本事故は、本船が、観音埼灯台北東方沖において漂流中、サーファーが、推進器に巻き込まれる危険があることを知らずに右舷機の推進器周辺に接近した際、本件割りピンに海水パンツが絡んだため、身動きが取れず、顔を海面上に出せなくなったことにより発生したものと考えられる。</p>
