船舶事故調査報告書

事故種類	乗組員死亡
発生日時	不明（平成29年10月28日 15時05分ごろ～22時50分ごろの間）
発生場所	不明（愛知県西尾市佐久島東方沖）
事故の概要	漁船 ^{みねかつ} 峯勝丸は、さわら流し刺し網漁の操業中、船長が落水して死亡した。
事故調査の経過	平成29年11月6日、本事故の調査を担当する主管調査官（横浜事務所）ほか1人の地方事故調査官を指名した。 原因関係者からの意見聴取は、本人が本事故で死亡したため、行わなかった。
事実情報 船種船名、総トン数 船舶番号、船舶所有者等 L×B×D、船質 機関、出力、進水等	漁船 峯勝丸、4.9トン AC3-37528（漁船登録番号）、個人所有 11.61m(Lr)×2.87m×0.79m、FRP ディーゼル機関、301kW（動力漁船登録票による）、平成4年9月28日
乗組員等に関する情報	船長 男性 51歳 二級小型船舶操縦士・特殊小型船舶操縦士・特定 免許登録日 昭和59年3月15日 免許証交付日 平成25年9月30日 (平成31年9月12日まで有効)
死傷者等	死亡 1人（船長）
損傷	なし
気象・海象	気象：天気 晴れ、風向 北西、風速 約6m/s、視界 良好 海象：波高 約0.5m、水温 約19℃ 日没時刻：16時55分ごろ
事故の経過	本船は、船長（以下「本船船長」という。）が1人で乗り組み、さわら流し刺し網漁（以下「本件刺し網漁」という。）を行う目的で、平成29年10月28日15時00分ごろ車で自宅を出た後、愛知県南知多町篠島漁港を出港した。 佐久島付近にいた地元の漁船の船長は、18時30分ごろ本件刺し網漁の投網をした後、船舶無線及び携帯電話で本船を呼び出したものの、本船船長から応答がなかった。

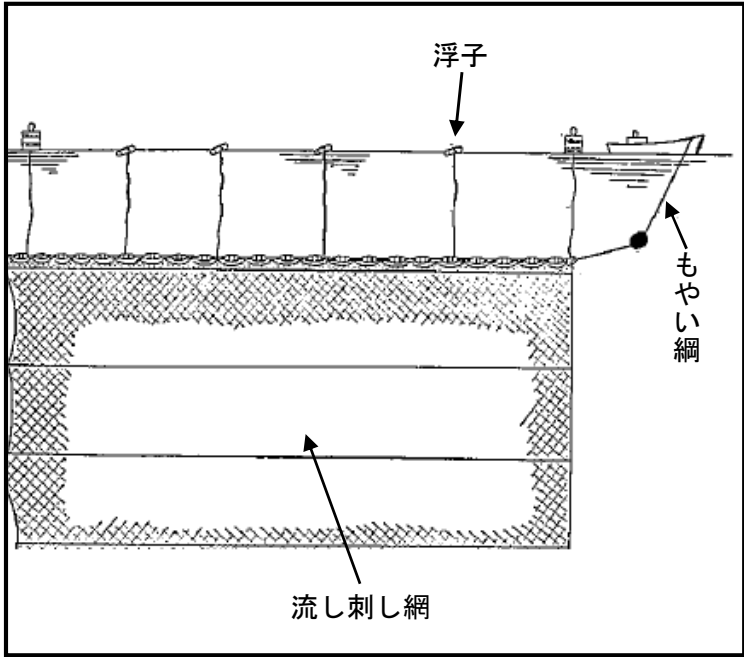
図1 流し刺し網漁の状況

本船は、本件刺し網漁で投網した後、潮流によって投網した位置が変わった際には主機を中立運転とし、もやい綱を手繰り寄せて外し、浮子をカギの付いた竹竿で引っ掛けて網の位置を潮流に合わせていた。（図1参照）

<p>本船船長の家族は、本船船長が浮子をカギの付いた竹竿で引っ掛ける際に落水したのではないのかと本事故後に思った。</p> <p>本船船長は、持病がなく、健康状態が良好であった。</p>
<p>分析</p> <p>乗組員等の関与</p> <p>船体・機関等の関与</p> <p>気象・海象等の関与</p> <p>判明した事項の解析</p>	<p>不明</p> <p>不明</p> <p>不明</p> <p>本船船長は、溺死した。</p> <p>本船は、15時05分ごろに篠島漁港を出港後、佐久島東方沖において22時50分ごろ本船船長が船内にいないことが確認されたことから、この間において、操業中、本船船長が落水したものと考えられる。</p> <p>本船は、白灯及び作業灯が点灯していたこと、カギの付いた竹竿がなかったこと、もやい綱が船首部に手繰り込まれていたこと、及び本船船長が田原市所在の消波ブロック上で発見されたことから、操業中に本船船長が落水して溺死したものと考えられるが、その状況を明らかにすることはできなかった。</p>
<p>原因</p>	<p>本事故は、夜間、本船が、篠島漁港を出港した後、本件刺し網漁の操業中、本船船長が落水して溺死したことにより発生したものと考えられる。</p>
<p>参考</p>	<p>所属する漁業協同組合は、本事故後、救命胴衣の着用を徹底するよう漁業関係者に対して島民放送を流して周知した。</p> <p>今後の同種事故等の再発防止及び被害の軽減に役立つ事項として、次のことが考えられる。</p> <ul style="list-style-type: none"> ・救命胴衣を装備し、着用を徹底すること。 ・操業中は、防水型の携帯電話を所持しておくこと。 ・操業中は、PLB（携帯用位置指示無線標識）を携帯することが望ましい。
