船舶事故調査報告書

事故種類	火災
発生日時	平成29年5月2日 05時30分ごろ
発生場所	茨城県鹿島港南東方沖 鹿島港南防波堤灯台から真方位142°3.8海里（M）付近 （概位 北緯35°54.3′ 東経140°45.4′）
事故の概要	遊漁船第1不動丸は、遊漁中、火災が発生した。 第1不動丸は、機関室等に焼損を生じ、鎮火後に沈没した。
事故調査の経過	平成29年5月2日、本事故の調査を担当する主管調査官（横浜事務所）ほか1人の地方事故調査官を指名した。 原因関係者から意見聴取を行った。
事実情報 船種船名、総トン数 船舶番号、船舶所有者等 L×B×D、船質 機関、出力、進水等	遊漁船 第1不動丸、4.9トン IG3-6561（漁船登録番号）、個人所有 11.08m（Lr）×3.44m×1.00m、FRP ディーゼル機関、316.27kW、平成9年10月 第231-14682号（船舶検査済票の番号）
乗組員等に関する情報	船長 男性 52歳 一級小型船舶操縦士・特殊小型操縦士・特定 免許登録日 平成12年10月18日 免許証交付日 平成27年4月22日 （平成32年10月17日まで有効）
死傷者等	なし
損傷	前部甲板、後部甲板、操舵室及び機関室に焼損、沈没（全損）
気象・海象	気象：天気 晴れ、風向 北東、風力 2、視界 良好 海象：波高 約1.0m
事故の経過	本船は、船長及び甲板員1人が乗り組み、釣り客13人を乗せ、遊漁の目的で、平成29年5月2日04時45分ごろ茨城県鹿島港の船だまりを出発し、鹿島港南東方沖の釣り場に到着した。 本船は、船首を北に向けて機関を中立運転とし、05時30分ごろ釣り客が遊漁を開始した際、甲板員が前部甲板左舷側の機関室出入口扉付近から煙が出ていることに気付いた。 船長は、甲板員と共に操舵室内の機関室出入口扉を開けて機関室内

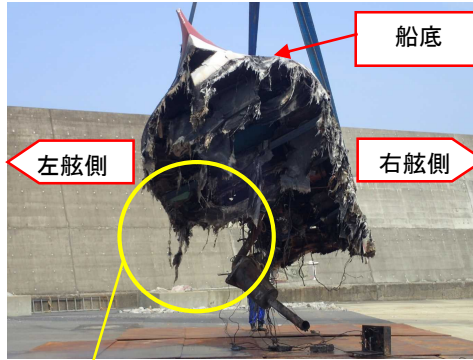
<p>を見たところ、機関室が煙で充満し、主機の左舷船尾方に火災を認めただので、前部甲板の散水ポンプを利用して消火作業を開始し、僚船に無線で救助を依頼した。</p> <p>船長は、05時35分ごろ、消火作業中に甲板員及び釣り客に救命胴衣を着用すること、及び退船する際は海面にクーラーボックスなど浮力のあるものを投下することを指示した。</p> <p>船長は、05時40分ごろ、火勢が衰えなかったので、甲板員及び釣り客に退船を指示し、自らも海中に飛び込んだ。</p> <p>船長、甲板員及び釣り客は、海中で互いが離れないよう、声を掛け合って救助を待っていたところ、05時50分ごろ付近を航行中の漁船2隻に救助され、鹿島港に搬送された。</p> <p>本船は、巡視船の放水により鎮火したものの、11時55分ごろ、茨城県神栖市南浜護岸東方沖800mの海上付近で沈没し、5月12日に引き揚げられ、鹿島港に陸揚げされた。</p> <p>(付図1 事故発生場所概略図 参照)</p>
<p>その他の事項</p>	<p>船長は、本事故前に発航前点検を行ったが、主機及び発電機に異常を認めなかった。</p> <p>船長は、魚群探知機が作動しなくなる不具合を過去に数回経験しており、本事故当日も出発後に不具合が生じたので、本事故発生直前まで、同探知機の電源の入切を繰り返していた。</p> <p>船長は、過去に本船の船長経験者から、本船のレーダーが作動しなくなる不具合があることを聞いていた。</p> <p>本船は、操舵室の下に機関室が配置され、前部甲板左舷側及び操舵室内の機関室出入口からそれぞれ機関室へ出入りできるようになっており、機関室内には、油缶、スプレー缶等の可燃物は置かれていなかった。</p> <p>本船は、配電盤が機関室左舷側後部に設置されており、電気配線は後部甲板左舷側下部にまとめられていた。</p> <p>本船は、建造時から電気配線が交換されないまま使用されており、絶縁抵抗試験を行っていなかった。</p> <p>本船は、後部甲板下の両舷に燃料タンクがあり、それぞれのタンクにゴムホースが接続されていた。</p> <p>船長は、本事故発生時、機関室内に煙及び火災を認めたものの、具体的な出火場所は特定できなかったが、本船の電気配線が建造時から交換されておらず、また魚群探知機等が時々作動しなくなる不具合があったので、電気配線に接触不良があったものと本事故後に思った。</p> <p>本船は、5月12日にサルベージ業者により引き揚げられ、現場調査で確認できた状況は、次のとおりであった。</p> <p>(1) 前部甲板よりも後部甲板に強い焼けが認められ、後部甲板右舷側よりも後部甲板左舷側に強い焼けが認められた。(写真1、写</p>

写真1 引揚げ後の本船

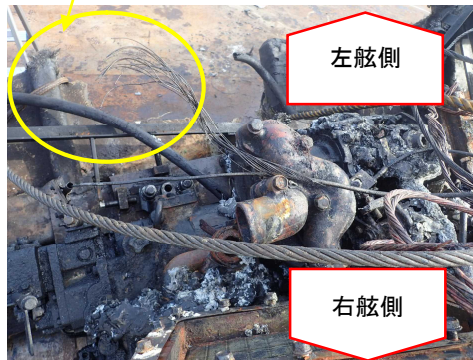
写真2 被覆が焼けた状態の電気配線

本船は、船内の電気配線が建造時から交換されずに使用され、後部甲板左舷側下部にまとめられていた電気配線の被覆が劣化し、断線による接触不良箇所が生じたことから、同箇所が発熱して同配線の被覆

及び付近の可燃物に引火し、出火した可能性があると考えられるが、出火に至った状況を明らかにすることはできなかった。
原因	本事故は、本船が、鹿島港南東方沖において遊漁中、後部甲板左舷側下部付近から出火したものと考えられる。
参考	<p>今後の同種事故等の再発防止及び被害の軽減に役立つ事項として、次のことが考えられる。</p> <ul style="list-style-type: none"> ・ 魚群探知機等の電気機器が作動しなくなる不具合を生じた場合は、電気配線の接触不良等の可能性があるため、速やかに点検すること。

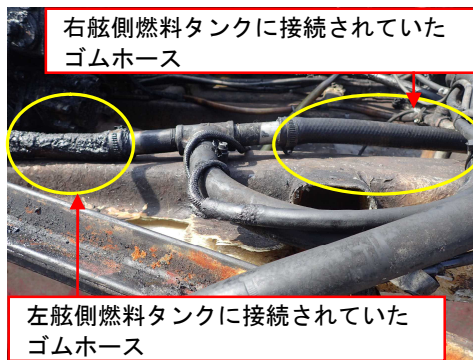
- (2) 後部甲板に、一部が焼けた状態のゴムホースが残っていた。
(写真3参照)

写真3 一部が焼けた状態のゴムホース
