船舶事故調査報告書

平成30年4月18日
 運輸安全委員会（海事専門部会）議決
 委員 佐藤 雄二（部会長）
 委員 田村 兼吉
 委員 岡本 満喜子

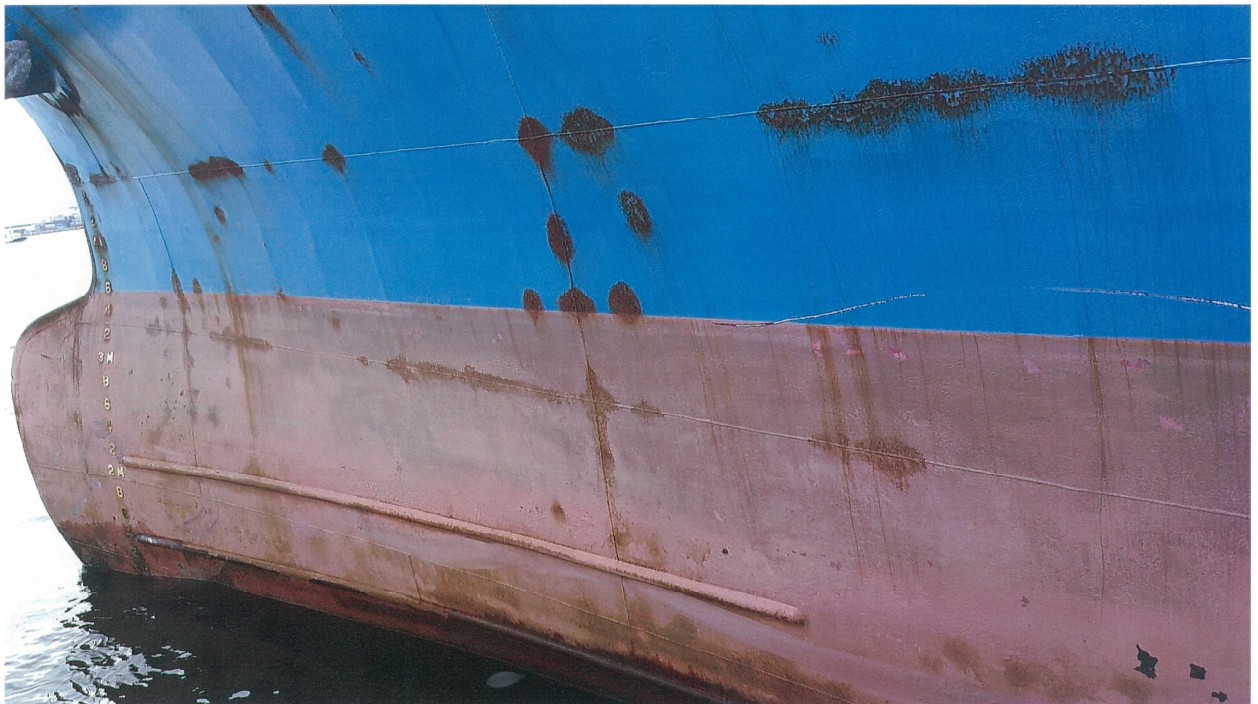
写真2 A船の損傷状況

<p>損傷</p>	<p>A 左舷船首部外板に擦過傷 B 右舷船首部外板に破口等</p>
<p>気象・海象</p>	<p>気象：天気 晴れ、風向 北西、風力 1、視界 良好 海象：波高 約0.3m</p>
<p>事故の経過</p>	<p>A船は、船長Aほか3人が乗り組み、阪神港大阪区南ふ頭西方沖に錨泊する目的で、船長Aが単独の船橋当直につき、約10.5ノット(kn)の速力(対地速力、以下同じ。)で、大阪湾を自動操舵により東進していた。</p> <p>A船は、船長Aが、左舷船首方3M付近を南進するB船を目視で発見し、レーダーを併用して観察を行っていたところ、B船が増速してB船の方位変化が認められずに接近する状況となったので、手動操舵に切り替えて東進を続けた。</p> <p>船長Aは、自船が海上衝突予防法に規定する保持船なので、B船がA船の船尾方に向けて衝突を避ける動作をとるものと思っていたところ、B船が衝突を避ける動作をとることなく左舷船首方至近に接近したのを認めた。</p> <p>A船は、船長Aが衝突の危険を感じて右舵一杯としたものの、平成29年9月4日13時28分ごろ左舷船首部にB船の右舷船首部が衝突した。</p> <p>A船は、船長Aが、機関を停止し、国際VHF無線電話で海上保安庁に本事故の発生を通報し、その後、阪神港大阪区の岸壁まで自航して着岸した。</p> <p>B船は、船長Bが1人で乗り組み、阪神港大阪区西方沖の漁場で約3.0knの速力で揚網した後、約9.5knに増速し、船首を大阪府阪南港に向けて自動操舵により南進を始めた。</p> <p>船長Bは、後部甲板右舷側に設置された操縦装置を使用して船首を阪南港入口に向けて定針させた後、後部甲板に置いていた海水用ホースを拾い上げ、後部甲板の清掃を始めた。</p> <p>B船は、船長Bが、左舷方に向けて後部甲板を洗い流していた際、右舷方からB船の機関の音の反響が聞こえたような気がして振り返ったところ、右舷方至近に接近していたA船を認め、機関を後進にかけたものの、A船と衝突した。</p> <p>B船は、船長Bが、B船の右舷船首部外板に破口を認め、沈没の危険を感じたので機関を停止して漂泊した。</p> <p>船長Bは、近くにいた僚船の船長に無線機で救助を求め、海上保安庁に本事故の発生を通報した。</p> <p>B船は、本事故の発生を目撃した船舶からの連絡を受けて来援した船舶に横抱きにされて航行し、阪南港に入港した。</p> <p>(付図1 事故発生経過概略図、写真1 A船、写真2 A船の損傷状況、写真3 B船、写真4 B船の損傷状況、写真5 B船後部</p>

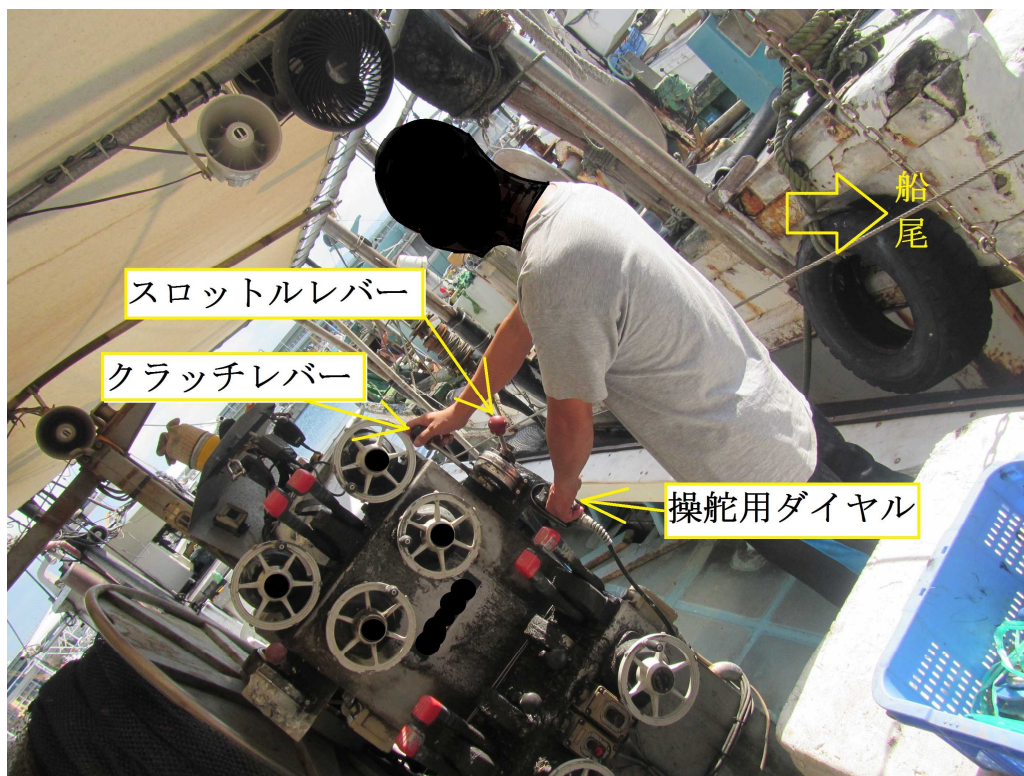
写真5 B船後部甲板における操縦姿勢

甲板における操縦姿勢、写真6 B船後部甲板清掃の姿勢 参照)
その他の事項	<p>船長Aは、B船がA船を避けるものと思い、警告信号を行わず、針路及び速力を保って航行を続けたが、B船との距離が至近となる前に警告信号を行い、B船を避けるべきであったと本事故後に思った。</p> <p>船長Bは、南進を始めたときに船首方のみでなく全周を確認し、また、後部甲板の清掃を行っている間も適宜周囲の見張りを行うべきであったと本事故後に思った。</p> <p>船長Bは、入港前に後部甲板の清掃を終わらせたかったので、後部甲板の清掃に気を取られて周囲の見張りを行っていなかった。</p>
分析 乗組員等の関与 船体・機関等の関与 気象・海象等の関与 判明した事項の解析	<p>A あり、B あり</p> <p>A なし、B なし</p> <p>A なし、B なし</p> <p>A船は、阪神港堺泉北区港界付近を東進中、船長Aが、方位変化がなく接近するB船を認めたものの、針路及び速力を保って航行を続けたことから、B船と衝突したものと考えられる。</p> <p>船長Aは、B船がA船を避けるものと思っていたことから、警告信号を行わず、針路及び速力を保って航行を続けたものと考えられる。</p> <p>B船は、阪神港堺泉北区港界付近を南進中、船長Bが周囲の見張りを適切に行っていなかったことから、衝突するおそれのある状態で接近するA船に気付かずに航行を続け、A船と衝突したものと考えられる。</p> <p>船長Bは、後部甲板の清掃に気を取られていたことから、周囲の見張りを適切に行っていなかったものと考えられる。</p>
原因	<p>本事故は、阪神港堺泉北区港界付近において、A船が東進中、B船が南進中、船長Aが、方位変化がなく接近するB船を認めたものの、針路及び速力を保って航行を続け、また、船長Bが周囲の見張りを適切に行っていなかったため、両船が衝突したものと考えられる。</p>
参考	<p>今後の同種事故等の再発防止に役立つ事項として、次のことが考えられる。</p> <ul style="list-style-type: none"> ・ 衝突するおそれのある他船を認めた場合、自船が保持船であっても、相手船が衝突を避けるために十分な動作をとっていることについて疑いがあるときは警告信号を行い、また、必要に応じて衝突を避ける動作をとること。 ・ 作業を行う際も、作業内容に気を取られることなく、全周を見張るなど常時適切な見張りを行うこと。
