船舶事故調査報告書

平成30年6月6日

運輸安全委員会（海事専門部会）議決

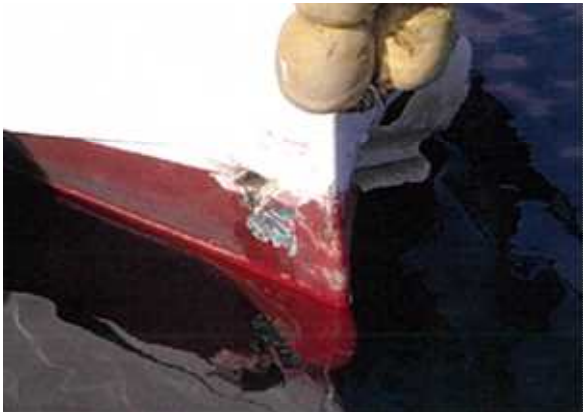
写真2 A船船首部右舷側

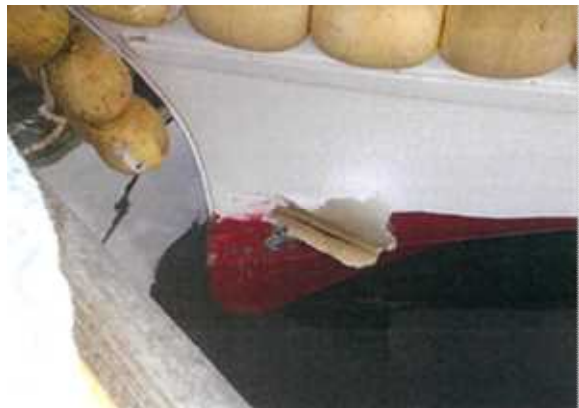
写真3 A船船首部左舷側

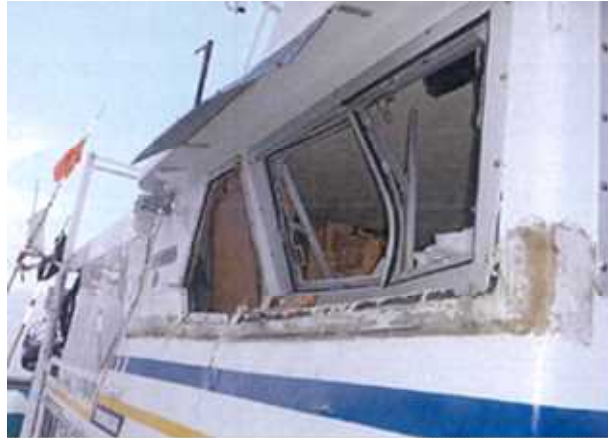
<p>甲板員Bは、前部甲板右舷側に積み上げてあった籠が崩れ落ち、右目の上に当たって痛みを感じたが、すぐに痛みが治まったので、船長Aからの呼びかけに対して、大丈夫である旨の返答を行った。</p> <p>船長B及び甲板員Bは、船体の損傷状況を確認したところ、右舷中央部外板に破口を生じて機関室内が浸水し、また、操舵室右舷壁の窓付近が凹損しているのを認めた。</p> <p>船長Bは、A船がB船から離れた後に機関室への浸水量が急激に増加したので、船長AにA船の排水ポンプを使用してB船の機関室の排水を依頼し、無線で僚船に救助を依頼した。</p> <p>B船は、A船が右舷に、間もなく駆けつけた僚船が左舷に接舷して排水ポンプで排水を開始したが間に合わず、浸水量が増加し、主機が停止した。</p> <p>船長Bは、さらに僚船の救援を依頼し、さらに僚船2隻がそれぞれ左右舷に接舷して排水作業を開始し、浸水量が増加しなくなったので、帰航することを決断した。</p> <p>B船は、右舷にA船及び僚船1隻、左舷に僚船2隻で横抱きされ、排水を行いながら06時20分ごろ松川浦漁港に入港し、上架された。</p> <p>甲板員Bは、入港後、自家用車で南相馬市内の病院に向かい、打撲と診断された。</p> <p>(付図1 事故発生経過概略図、写真1 A船、写真2 A船船首部右舷側、写真3 A船船首部左舷側、写真4 B船操舵室右舷壁、写真5 B船右舷中央部外板、写真6 B船右舷中央部外板破口参照)</p>
<p>その他の事項</p>	<p>福島県漁業協同組合は、原発事故以来全ての漁を取りやめていたが、平成30年2月1日から週に2日の試験操業を行うこととした。</p> <p>船長Aは、出港前にA船の灯火の点灯を確認していた。</p> <p>船長Aは、操業を終了したとき、3Mレンジとしたレーダー映像及び目視で周りを確認した際、他船の船影を認めなかった。</p> <p>船長Aは、刺し網漁業を7年ぶりに22日から試験操業として再開しており、22日には漁場までの往復の間に他船を認めず、本事故当日も出漁時に他船を認めなかったため、帰航時も他船はいないと思っていた。</p> <p>船長Aは、衝突するまでB船だけでなく、その他の船の存在も気付いていなかった。</p> <p>船長A及び甲板員Aは、カッパの上下及び救命胴衣を着用していた。</p> <p>船長Bは、出港前にB船の灯火の点灯を確認していた。</p> <p>B船は、1回の出漁で4か所のたこ籠を揚収しているが、本事故当時、3か所目の揚収作業を開始しており、それまでに揚収したたこ籠</p>

写真4 B船操舵室右舷壁

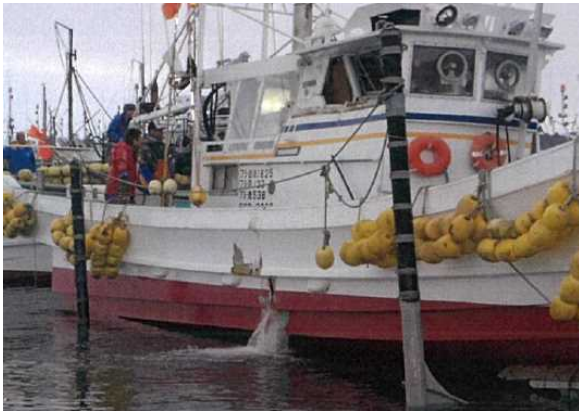
写真5 B船右舷中央部外板

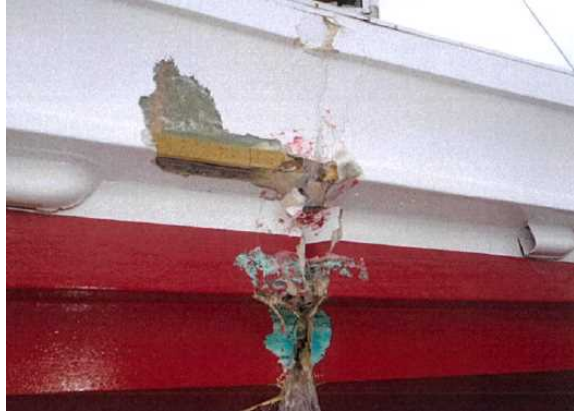
写真6 B船右舷中央部外板破口
