船舶事故調査報告書

平成30年5月30日

運輸安全委員会（海事専門部会）議決

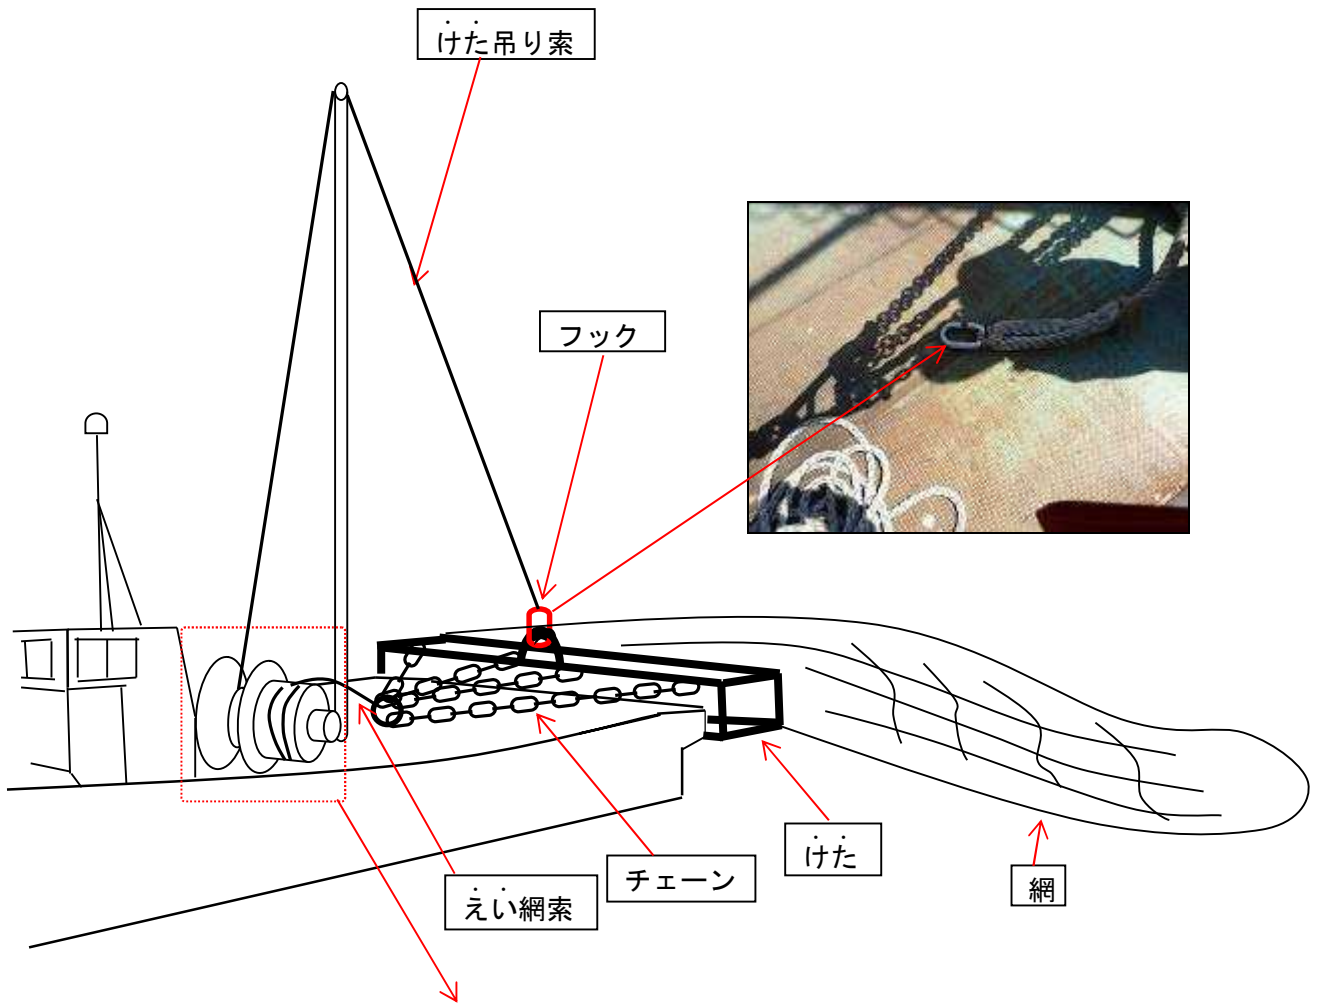
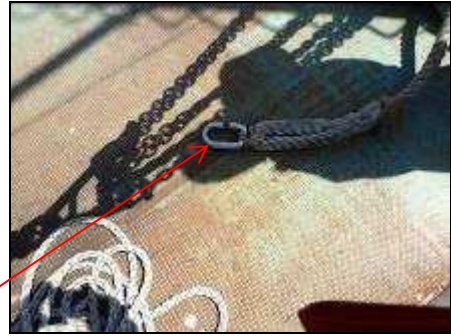
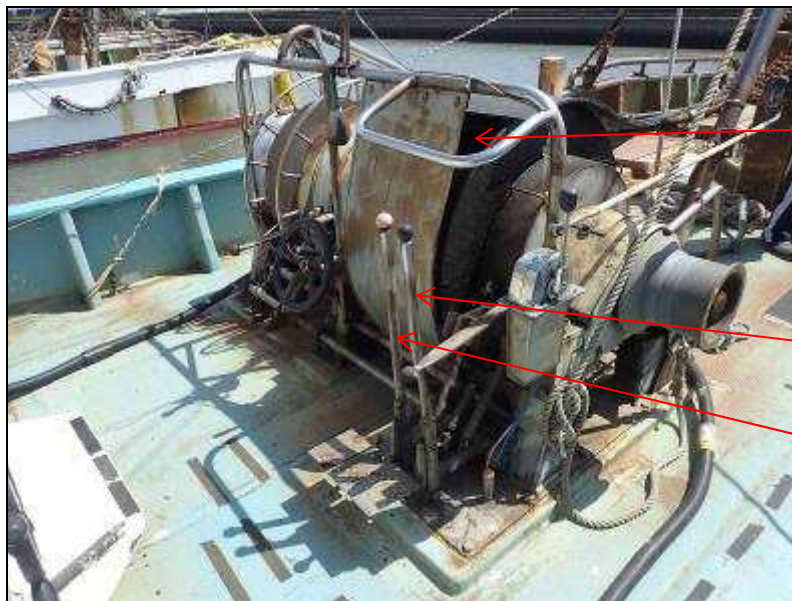
付図2 漁労機器配置図

<p>分析</p> <p>乗組員等の関与 船体・機関等の関与 気象・海象等の関与 判明した事項の解析</p>	<p>不明 不明 不明</p> <p>船長は、行方不明となった。</p> <p>本船は、14時05分ごろ一色漁港を出港した後、17時30分ごろ無人の状態で見つめられたことから、この間において、船長が落水した可能性があると考えられる。</p> <p>船長は、ローラの2個あるブレーキのうち1個が故障した状態で投網作業を行ったことから、フックを外しに行った際、本船が前進することで生じる水の抵抗に加えて波等の外力により、えい網索に張力がかかって制動力が半減していたブレーキが滑り、ローラが回転して漁網が走出し、漁網と共に落水した可能性があると考えられるが、船長が行方不明となっているので、その状況を明らかにすることはできなかった。</p>
<p>原因</p>	<p>本事故は、本船が、底びき網漁の操業中、船長が、落水したことにより発生した可能性があると考えられる。</p>
<p>参考</p>	<p>今後の同種事故等の再発防止に役立つ事項として、次のことが考えられる。</p> <ul style="list-style-type: none"> ・ 漁労機器は、定期的に点検し、異常がある場合は、修理業者に依頼して整備を行い、故障した状態で操業しないこと。 ・ 暴露甲板で作業を行う場合は、救命胴衣を着用すること。 ・ 暴露甲板で作業を行う場合は、防水型の携帯電話を携帯することが望ましい。
