# 船舶事故調査報告書

平成30年6月6日

運輸安全委員会（海事専門部会）議決

事故種類	衝突
発生日時	平成29年5月31日 07時48分30秒ごろ
発生場所	東京湾中ノ瀬 横浜金沢木材ふとう東防波堤灯台から真方位094° 3.2海里 (M) 付近 (概位 北緯35° 22.5′ 東経139° 43.4′)
事故の概要	石炭運搬船 JP COSMOS <sup>ジェイピー コスモス</sup> は、南南西進中、また、油タンカー清里丸 <sup>きよさと</sup> は、西北西進中、両船が衝突した。 JP COSMOS は、左舷船尾部外板の亀裂を伴う凹損等を生じ、また、清里丸は、バルバスバウの破口を伴う凹損等を生じ、フォアピークタンクに浸水した。
事故調査の経過	平成29年6月1日、本事故の調査を担当する主管調査官（横浜事務所）ほか1人の地方事故調査官を指名した。 原因関係者から意見聴取を行った。
事実情報 船種船名、総トン数 船舶番号、船舶所有者等 L×B×D、船質 機関、出力、進水等	A 石炭運搬船 JP COSMOS、7,288トン 140666、株式会社ジェイペック、川崎近海汽船株式会社 115.00m×20.00m×12.00m、鋼 ディーゼル機関、3,250kW、平成19年10月 B 油タンカー 清里丸、3,491トン 136465、日洋海運株式会社、日洋マリン有限会社 104.46m×15.70m×8.00m、鋼 ディーゼル機関、3,089kW、平成11年4月2日
乗組員等に関する情報	A 船長A 男性 61歳 二級海技士（航海） 免許年月日 平成8年5月28日 免状交付年月日 平成28年3月7日 免状有効期間満了日 平成33年5月27日 B 船長B 男性 57歳 三級海技士（航海） 免許年月日 平成15年3月10日 免状交付年月日 平成24年12月26日 免状有効期間満了日 平成30年3月9日

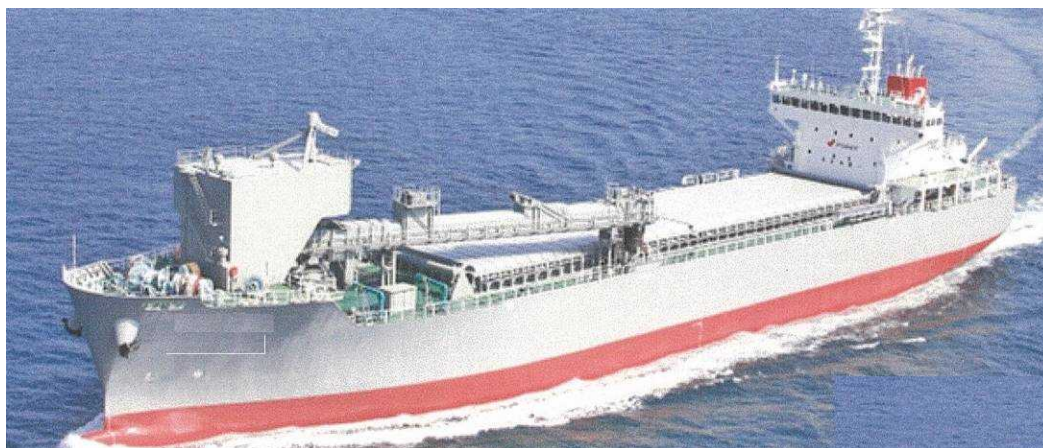
写真1 A船全景

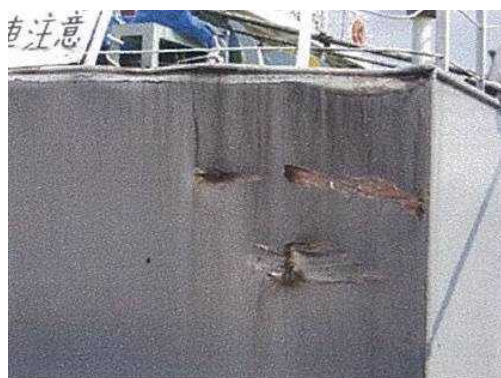
死傷者等	なし
損傷	A 左舷船尾部外板に亀裂を伴う凹損、左舷船尾部スタクションに曲損、後部係船機操縦台に破損等 B バルバスバウに破口、船首部外板に亀裂を伴う凹損等
気象・海象	気象：天気 曇り、風向 南南西、風力 3、視界 良好 海象：海上 平穏
事故の経過	<p>A船は、船長Aほか9人が乗り組み、石炭約6,220tを積載し、京浜港横浜第5区において、揚げ荷役を行う目的で、平成29年5月31日07時37分ごろ東京湾の中ノ瀬を抜錨し、主機を港内全速力前進にかけて徐々に増速しながら南西進した。</p> <p>船長Aは、中ノ瀬西方海域（以下「本件海域」という。）を北上している最後尾（3隻目）の船の船尾方に針路を定めて航行中、07時43分ごろ3Mレンジで作動させていたレーダーのエコトレイルを見て、A船の南方約0.6M付近で錨泊中のB船に動きが生じたように思った。</p> <p>船長Aは、当初に視認していた3隻の船の後方から更に1隻の船が北上して来るのを認め、針路を同船の船尾方に向けるべく左舵を取り、B船の北西方を約0.2～0.3Mの距離を離して通過するつもりでいた。</p> <p>船長Aは、B船からVHF無線電話で呼び出しを受け、その際、本件海域を北上している4隻の船の後方を通過し、京浜港横浜第5区の根岸水路に向かう予定であることを航海士Aに伝えさせ、また、交信内容からB船が抜錨したことを知った。</p> <p>船長Aは、船首を南寄りに向けていたB船が、右転しているのを認め、その動きに疑問を持ったものの、B船に対して操船意図を伝えていたことから、B船がA船を避けてくれるものと思っていた。</p> <p>船長Aは、07時46分ごろ、B船の方位変化が反時計回りとなったものの、更に接近することに不安を覚え、航海士Aに対し、B船にこちらの操船意図が伝わったのか確認したところ、航海士Aから交信した際、B船から過度に接近しないよう伝えられたとの報告を受けた。</p> <p>船長Aは、航海士Aの報告を聞き、こちらが先に抜錨して航走を始めているのにどうしたことなのかと思い、B船の意図が分からなかった。</p> <p>A船は、船長Aが、しばらくB船の動きを見ていたところ、衝突の危険を感じ、右舵約10°に続いて右舵約20°としたものの、07時48分30秒ごろ、約9ノット(kn)（対地速力、以下同じ。）の速力で右回頭中、左舷船尾部とB船の船首部とが衝突した。</p> <p>B船は、船長Bほか11人が乗り組み、ナフサ約2,000klを積載し、京浜港横浜第5区において、揚げ荷役を行う目的で、07時</p>

写真2 A船左舷船尾部

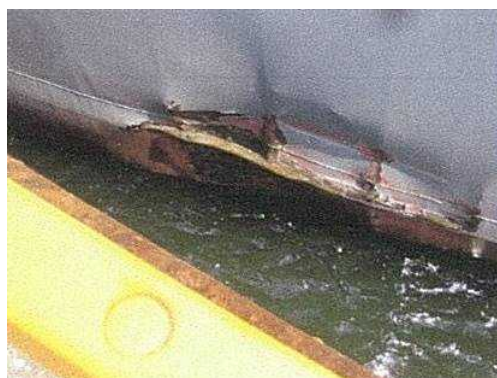
写真3 A船左舷船尾部喫水線付近

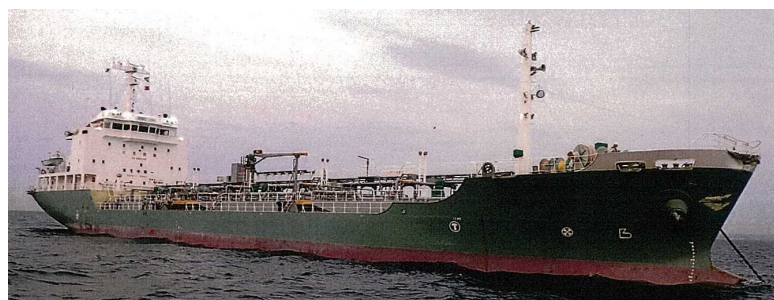
写真4 B船全景

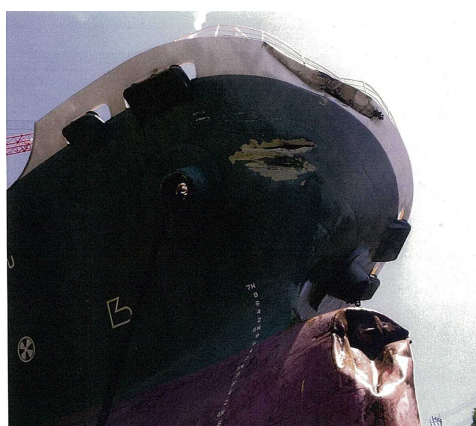
写真5 B船船首部
