船舶事故調査報告書

事故種類	同乗者負傷
発生日時	平成29年8月19日 19時55分ごろ
発生場所	愛知県常滑市りんくうビーチ北突堤 中部国際空港北進入灯施設先端灯から真方位072° 1.1海里 (M) 付近 (概位 北緯34° 53.3′ 東経136° 49.3′)
事故の概要	プレジャーボートBeach Box W ^{ビーチボックス ダブリュ} は、南進中、船長が右舵を取った際、同乗者5人が船内で転倒、海面に投げ出されるなどして負傷した。
事故調査の経過	平成29年8月21日、本事故の調査を担当する主管調査官（横浜事務所）ほか1人の地方事故調査官を指名した。 原因関係者から意見聴取を行った。
事実情報 船種船名、総トン数 船舶番号、船舶所有者等 L×B×D、船質 機関、出力、進水等	プレジャーボート Beach Box W、5トン未満 240-54017愛知、個人所有 5.96m (Lr) × 2.25m × 1.09m、FRP ガソリン機関、84.60kW、平成13年8月
乗組員等に関する情報	船長 男性 49歳 二級小型船舶操縦士・特殊小型船舶操縦士・特定 免許登録日 平成14年4月26日 免許証交付日 平成29年1月26日 (平成34年7月22日まで有効) 同乗者A 男性 47歳 同乗者B 男性 23歳 同乗者C 女性 16歳
死傷者等	重傷 3人（同乗者A、同乗者B及び同乗者C）、軽傷 2人（同乗者）
損傷	船外機の水流板の下端部に欠損
気象・海象	気象：天気 晴れ、風向 北西、風速 約3m/s、視界 良好 海象：海上 平穏、潮汐 下げ潮の中央期
事故の経過	本船は、船長が1人で乗り組み、知人等である同乗者A、同乗者B及び同乗者Cほか3人（以下「同乗者D、同乗者E及び同乗者F」という。）を乗せ、平成29年8月19日19時00分ごろ愛知県名古屋

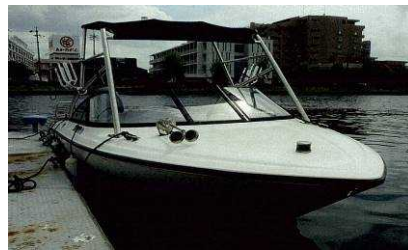
写真1 本船

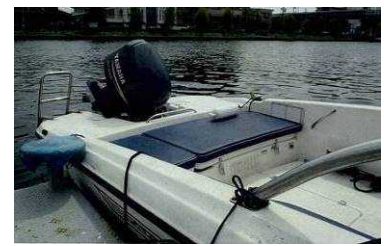
本船は、船長が右舷前部にある操縦席で中腰になって手動操舵に当たり、同乗者Aが操縦席の後方に立って船長と時々話をし、同乗者Bが後部クッションシートの右舷側、同乗者Cが中央、同乗者Dが左舷側にそれぞれ腰を掛け、また、同乗者Eが左舷前部クッションシートの右舷側、同乗者Fが左舷側でそれぞれ膝立ちをして前方を見ていた。（写真1、写真2、写真3参照）

写真2 後部クッションシート

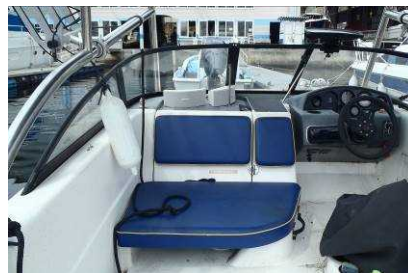
写真3 左舷前部クッションシート

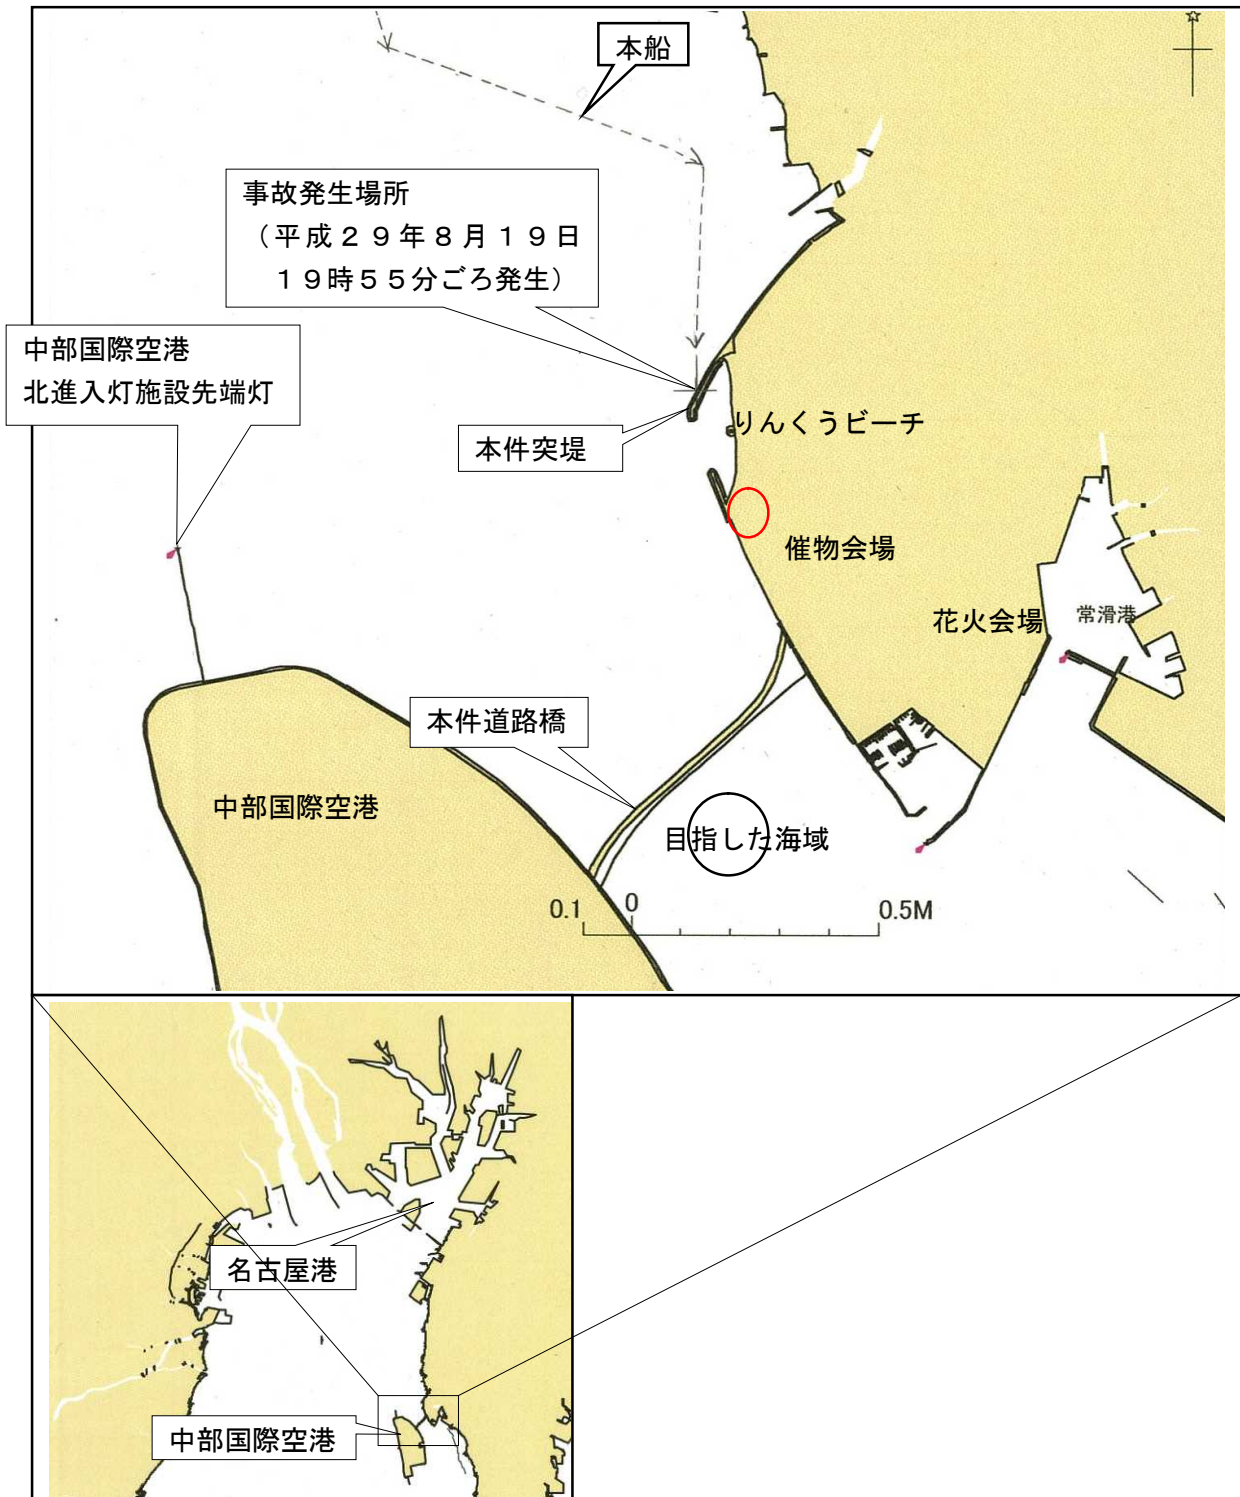
付図1 事故発生経過概略図

<p>で上がり、その後、同乗者Cが自力で歩行して本件突堤上まで上がった。</p> <p>同乗者Bは、本件突堤付近にいて本事故を目撃した者によって救助された。</p> <p>本船は、同乗者Aが海上保安庁に本事故発生の通報を行い、付き添いの船長を含め、同乗者6人全員が救急車により地元の病院2箇所に分散して搬送され、同乗者Aが右上腕骨顆上骨折、同乗者Bが外傷性肺挫傷、多発肋骨骨折等、同乗者Cが右腕骨折、左顔面打撲、同乗者Dが左前腕部打撲等、同乗者Fが左腕、右肩等の擦過傷とそれぞれ診断された。</p> <p>本船は、来援した巡視艇により海上保安庁の係留施設までえい航された。</p> <p>(付図1 事故発生経過概略図 参照)</p>
<p>その他の事項</p>	<p>船長は、道路情報板を船首目標にして南進中、りんくうビーチ内に設営されていた催物会場の青色の照明が船首方に見えてまぶしく、本件突堤に気付くのが遅れたのではないかと本事故後に思った。</p> <p>船長は、昼間にりんくうビーチ付近を頻繁に航行した経験があったので、本件突堤があることを知っていたものの、夜間においては1回だけしか航行した経験がなかった。</p> <p>船長は、本船にレーダー等の航海計器がなかったので、携帯電話の位置情報で船位を確認していた。</p> <p>船長は、船外機の水流板の下端部に欠損が生じていることを本事故後に気付いた。</p> <p>同乗者E及び同乗者Fは共に本件突堤に気付かず、船長がなぜ急に右に舵を取ったのか分からなかった。</p> <p>本事故当時、乗船者全員が救命胴衣を着用していた。</p> <p>本船の喫水は、船首及び船尾共に約40cmであった。</p> <p>本件突堤は、海面からの高さが約3.5m、のり面が石積みの緩傾斜となっており、のり面に船外機の水流板と同じ色の塗料が直線状に付着していた。</p>
<p>分析</p> <p>乗組員等の関与</p> <p>船体・機関等の関与</p> <p>気象・海象等の関与</p> <p>判明した事項の解析</p>	<p>あり</p> <p>なし</p> <p>なし</p> <p>本船は、夜間、りんくうビーチ北方沖を南進中、船長が、りんくうビーチ内に設営されていた催物会場からの照明が船首方に見えてまぶしく、船首方の見張りを適切に行っていなかったことから、本件突堤に向けて接近していることに気付かずに航行し、左舷船首方に突然見えた本件突堤を避けようとして右舵を取った際、同乗者5人が船内で転倒、海面に投げ出されるなどして負傷したものと考えられる。</p>

<p>船長は、りんくうビーチ内に設営されていた催物会場からの照明が船首方に見えてまぶしい状況下、同照明に対してブラインド対策を行っていなかったことから、本件突堤に向けて接近していることに直前まで気付かなかったものと考えられる。</p>
原因	<p>本事故は、夜間、本船が、りんくうビーチ北方沖を南進中、船長が、りんくうビーチ内に設営されていた催物会場からの照明が船首方に見えてまぶしく、船首方の見張りを適切に行っていなかったため、本件突堤に向けて接近していることに気付かずに航行し、左舷船首方に突然見えた本件突堤を避けようとして右舵を取った際、同乗者5人が船内で転倒、海面に投げ出されるなどしたことにより発生したものと考えられる。</p>
参考	<p>今後の同種事故等の再発防止に役立つ事項として、次のことが考えられる。</p> <ul style="list-style-type: none"> ・夜航海において、陸上の照明がまぶしい状況下では、同照明に対してブラインド対策を行って見張りを適切に行える状況を作り、危険を回避すること。 ・夜航海において、目視のみで見張りを行っている場合、海域の状況を良く知っていても、陸岸に接近し過ぎないように、また、速力を減じるなどして慎重に操船すること。
