船舶事故調査報告書

平成30年5月16日

運輸安全委員会（海事専門部会）議決

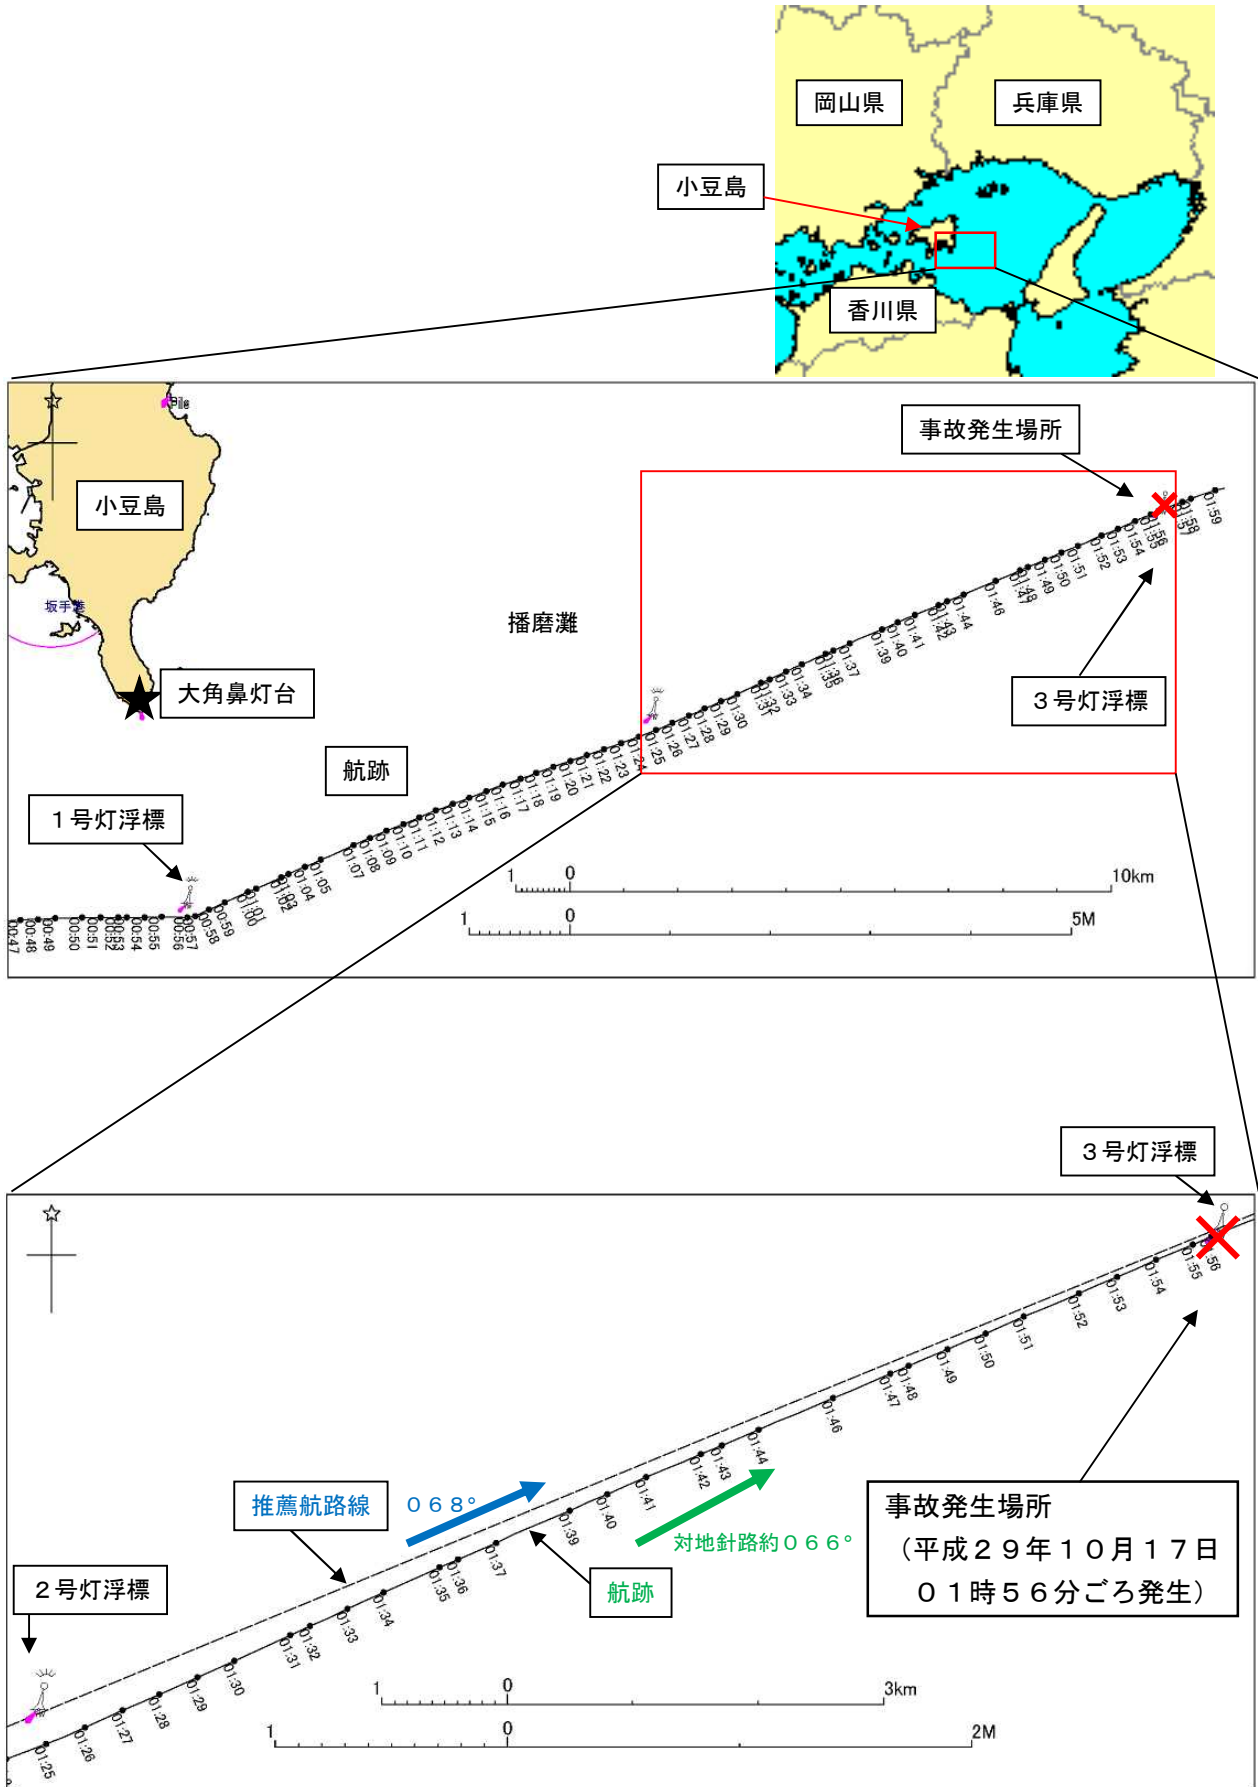
付図1 航行経路図

<p>気象・海象</p>	<p>気象：天気 雨、風向 東北東、風力 3、視界 良好 海象：波高 約1.5m、潮流 東流約0.2ノット(kn)</p>
<p>事故の経過</p>	<p>本船は、船長、航海士Aほか3人が乗り組み、イプゾール（芳香族系高沸点溶剤）約200tを積載し、阪神港大阪区に向け、航海士Aが単独の船橋当直につき、約10knの対地速力で、香川県小豆島南方沖を自動操舵で東進していた。</p> <p>本船は、平成29年10月17日00時57分ごろ播磨灘航路第1号灯浮標（以下、灯浮標については、「播磨灘航路」を省略する。）を通過し、推薦航路線が068°（真方位、以下同じ。）のところ航海士Aが070°に針路を定め、東北東進した。</p> <p>航海士Aは、しばらく、操舵室前面で当直に当たっていたが、潮流が微弱であったので、このまま航行すれば次に見える3号灯浮標を約300m離して通過できるものと思い、船橋左舷側後部にある海図台の前に移動し、船尾方を向き、航海計画の確認作業を始めた。</p> <p>本船は、航海士Aが、海図台で作業を行いながら、時折右舷船尾方から接近する同航船の動向を確認していたところ、船首方至近に3号灯浮標の灯火を認め、手動操舵に切り換えて右舵を取ったが、01時56分ごろ船首部が3号灯浮標に衝突した。</p> <p>航海士Aは、わずかに船首部に感じた衝撃が波によるものだと思い、左舷船尾方に3号灯浮標の灯火がふだんと変わらない様子であったのを見て、衝突を回避できたものと思い航行を続けた。</p> <p>航海士Aは、03時00分ごろ、海上保安庁から3号灯浮標に接触した疑いがある旨の船舶電話による問い合わせがあり、夜間に船体を確認することが困難なので、翌朝確認して連絡すると回答した。</p> <p>船長は、自室で睡眠中にふだんと違う振動を感じて起床し、地震かと思いテレビを観ていた時、船舶電話が鳴ったので、自室に設置されてある受話器を上げて航海士Aと海上保安庁との会話を黙って聞いた。</p> <p>船長は、昇橋して航海士Aに状況を報告させて航行を続け、08時30分ごろ阪神港大阪区の岸壁に着岸後、船首部に損傷を認めて本事故の発生を知り、海上保安庁に通報した。</p> <p>（付図1 航行経路図、付表1 AIS記録（抜粋） 参照）</p>

<p>本事故時、068°の推薦航路線から右方に2°向けて自動操舵の針路を070°と設定していたので、3号灯浮標に接近すると思っていなかった。</p> <p>本船は、針路を070°に設定し自動操舵で航行していたが、2号灯浮標を通過した後、右舷船首方から風力3の東北東風及び波高約1.5mの波を受けて波しぶきが船橋前面まで上がり、対地針路約066°で航行していた。</p>
<p>分析</p> <p>乗組員等の関与 船体・機関等の関与 気象・海象等の関与 判明した事項の解析</p>	<p>あり なし あり</p> <p>本船は、播磨灘を自動操舵により東北東進中、右舷船首方から風波を受けている状況下、航海士Aが、針路を設定した後、海図台の前で航海計画の確認に注意を向け、船位及び進路を確認していなかったことから、3号灯浮標に向けて接近している状況に気付かず、3号灯浮標に衝突したものと考えられる。</p> <p>本船は、068°の推薦航路線から右方に2°向けて自動操舵の針路を070°に設定していたものの、右舷船首方から風波を受けたことから、左方に4°圧流されていたものと考えられる。</p>
<p>原因</p>	<p>本事故は、夜間、本船が、播磨灘を自動操舵により東北東進中、右舷船首方から風波を受けている状況下、航海士Aが、針路を設定した後、海図台の前で航海計画の確認に注意を向け、船位及び進路を確認していなかったため、3号灯浮標に衝突したものと考えられる。</p>
<p>参考</p>	<p>今後の同種事故等の再発防止に役立つ事項として、次のことが考えられる。</p> <ul style="list-style-type: none"> ・風波の影響を受ける状況では、船首方位と進路は一致しないので、自動操舵で航行していても、航海計器等を活用し、船位及び進路を確認すること。
