船舶事故調査報告書

平成30年5月23日

運輸安全委員会（海事専門部会）議決

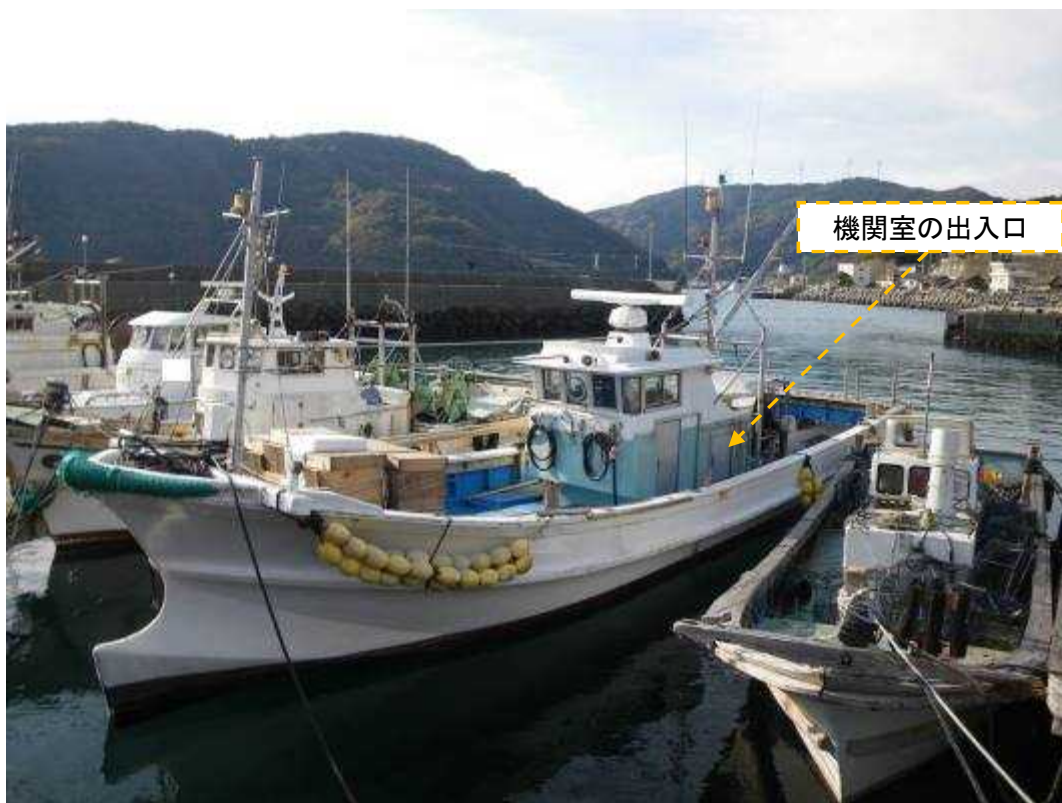
写真1 本船

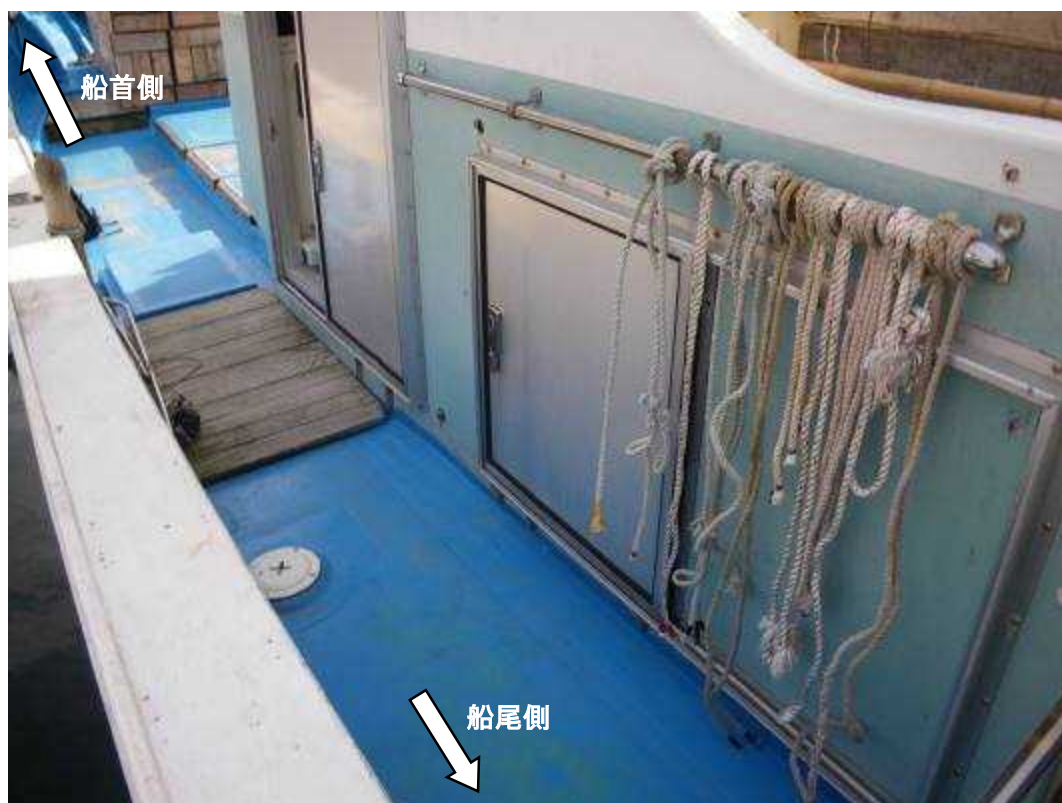
<p>その他の事項</p>	<p>本船は、船体中央部に操舵室があり、操舵室後方の左舷側壁に機関室の出入口が1か所設けられていた。</p> <p>本船は、揚網機を作動させると本件シャフトが回転する仕組みで、本件シャフトが機関室の出入口内側の足元付近を横切るようにむき出しで据え付けられていた。</p> <p>甲板員Aは、本船に平成26年ごろから乗船していたが、本船の主機の機側操作を行うのが初めてであった。</p> <p>甲板員Aは、本事故当時、健康状態は良好であった。</p> <p>甲板員Aは、これまでも、時折自身のカップを本件シャフトに干すことがあり、本事故当時、前回の操業後にカップの上着を干したことを失念していた。</p> <p>船長は、以前から、甲板員Aに対し、カップを本件シャフトに干さないよう繰り返し注意をしていた。</p> <p>本件ケーブルは、本事故発生前、本件シャフトと並行し、その付近に据え付けられていたが、カップの上着が干された状況下、本件シャフトが回転し、カップと共に巻き付いて切断された。</p> <p>船長は、本事故当時、本船が主機の遠隔操作ができなくなったので、揚網作業や帰港の可否が気掛かりになっていた。</p> <p>船長は、これまで機関室内で主機の機側操作を行うようなトラブルがなかったので、回転する本件シャフト付近が危険な場所であると認識していなかった。</p> <p>船長は、甲板員Aが機関室から出るまでの間、揚網機を停止させ、本件シャフトの回転を止めておけば良かったと本事故後に思った。</p> <p>甲板員Aは、Tシャツ、カップのズボン、帽子、ゴム長靴を着用していたが、カップの裾を足首付近で留めていなかった。</p> <p>甲板員Aは、本件シャフトが回転する状況下、機関室を出ようとした際、カップのズボンの左裾が本件シャフト付のボルトに巻き込まれたのだと本事故後に思った。</p>
<p>分析</p> <p>乗組員等の関与 船体・機関等の関与 気象・海象等の関与 判明した事項の解析</p>	<p>あり</p> <p>あり</p> <p>なし</p> <p>本船は、女子鼻南西方沖において揚網作業中、船長が、甲板員Aに主機の機側操作を行わせた後、機関室を出るように指示した際、揚網機を停止させていなかったことから、本件シャフトが回転する状況下、踏み出した甲板員Aの左足が、カップのズボンの裾と共に本件シャフト付のボルトに巻き込まれて負傷したものと考えられる。</p> <p>船長は、本件シャフトにカップの上着が干された状況下、本件シャフトが回転し、カップと共に本件ケーブルが巻き付いて切断されたことにより、主機の遠隔操作ができなくなったことから、甲板員Aに機</p>

写真2 機関室の出入口

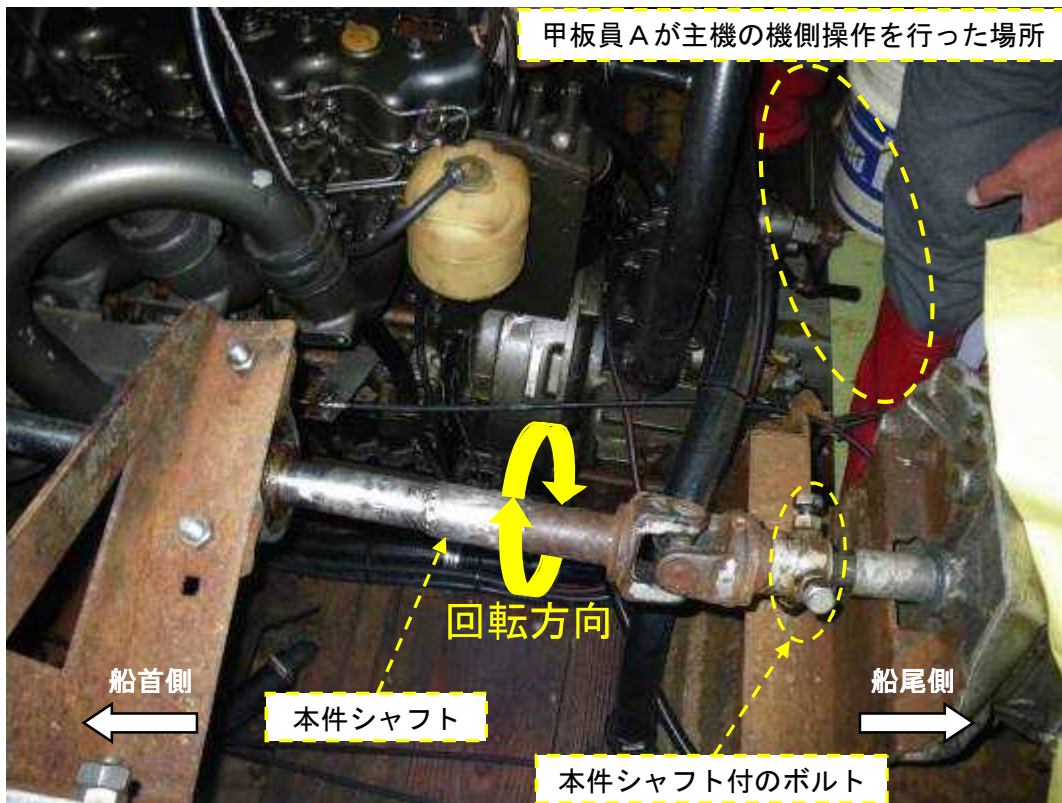
船長は、後部甲板の右舷側で前進や中立等を口頭で指示し、その指示を甲板員Bが機関室内の甲板員Aに伝えながら甲板員Aが主機の機側操作を行った。

写真3 甲板員Aが主機の機側操作を行った場所（左舷側から見た機関室）

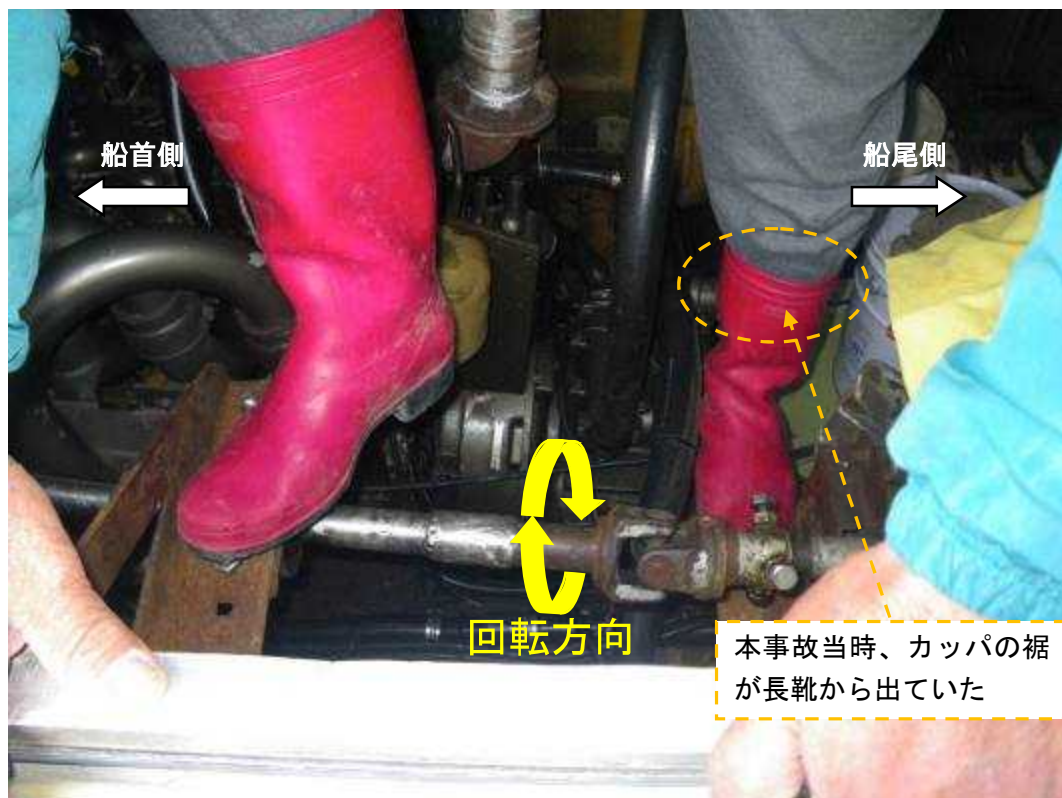
甲板員Aは、本件シャフトが回転する状況下、甲板員Bから機関室を出るように伝えられ、07時43分ごろ機関室を出ようとして足を踏み出したところ、左足が引っ張られるのを感じると同時にカップが破ける音が聞こえ、激痛を感じて叫び声を上げた。

写真4 甲板員Aが機関室から出る時の両足の状況（左舷側から見た機関室）

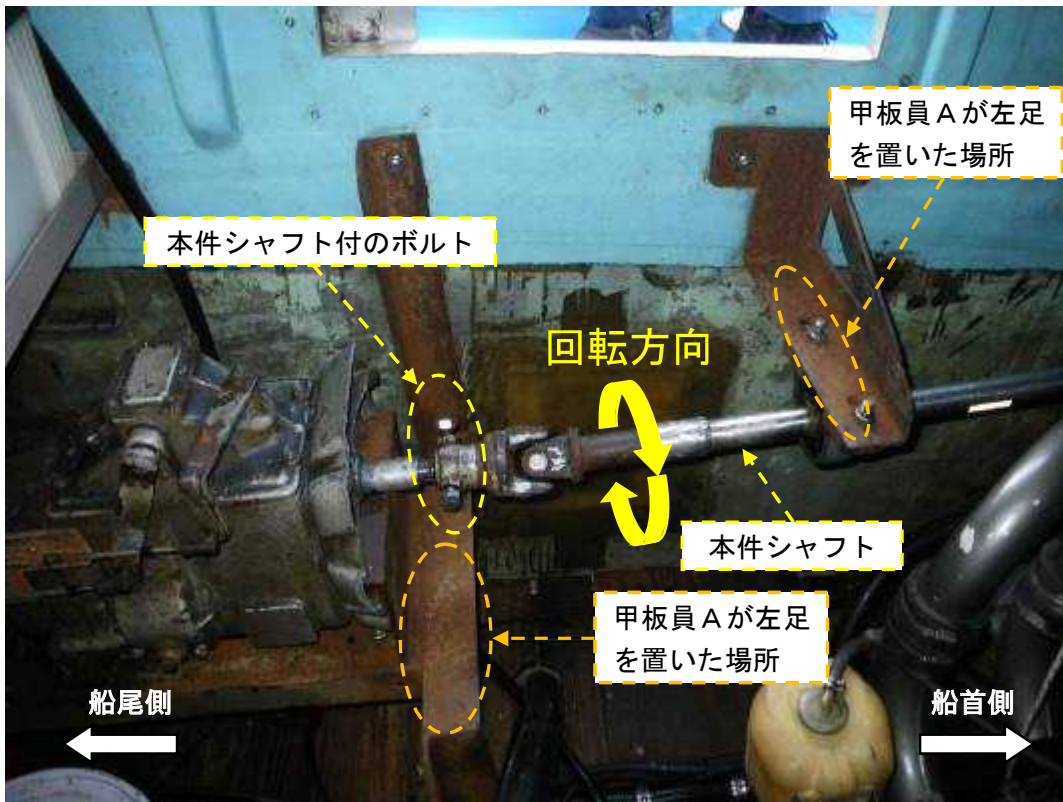
<p>関室内で主機の機側操作を行わせたものと考えられる。</p> <p>船長は、揚網作業や帰港の可否が気になっていたこと、及び回転する本件シャフト付近が危険な場所であると認識していなかったことから、揚網機を停止させていなかったものと考えられる。</p>
原因	<p>本事故は、本船が、女子鼻南西方沖において揚網作業中、船長が、甲板員Aに主機の機側操作を行わせた後、機関室を出るように指示した際、揚網機を停止させていなかったため、本件シャフトが回転する状況下、踏み出した甲板員Aの左足が、カップのズボンの裾と共に本件シャフト付のボルトに巻き込まれたことにより発生したものと考えられる。</p>
参考	<p>今後の同種事故等の再発防止に役立つ事項として、次のことが考えられる。</p> <ul style="list-style-type: none"> ・ 回転するシャフト等の付近で作業に従事する場合は、可能な限りシャフト等の機械類を停止して行うこと。 ・ 回転するシャフト等の付近で作業に従事する者の服装は、上衣の袖口やズボンの裾を締め付ける等して、巻き込まれないようにすること。 ・ 回転するシャフト等に巻き込まれるおそれのある箇所は、危険箇所を示す掲示、覆い及び囲い等を設置し、十分な安全を確保すること。

写真5 本件シャフト（機関室の出入口内側の足元付近）

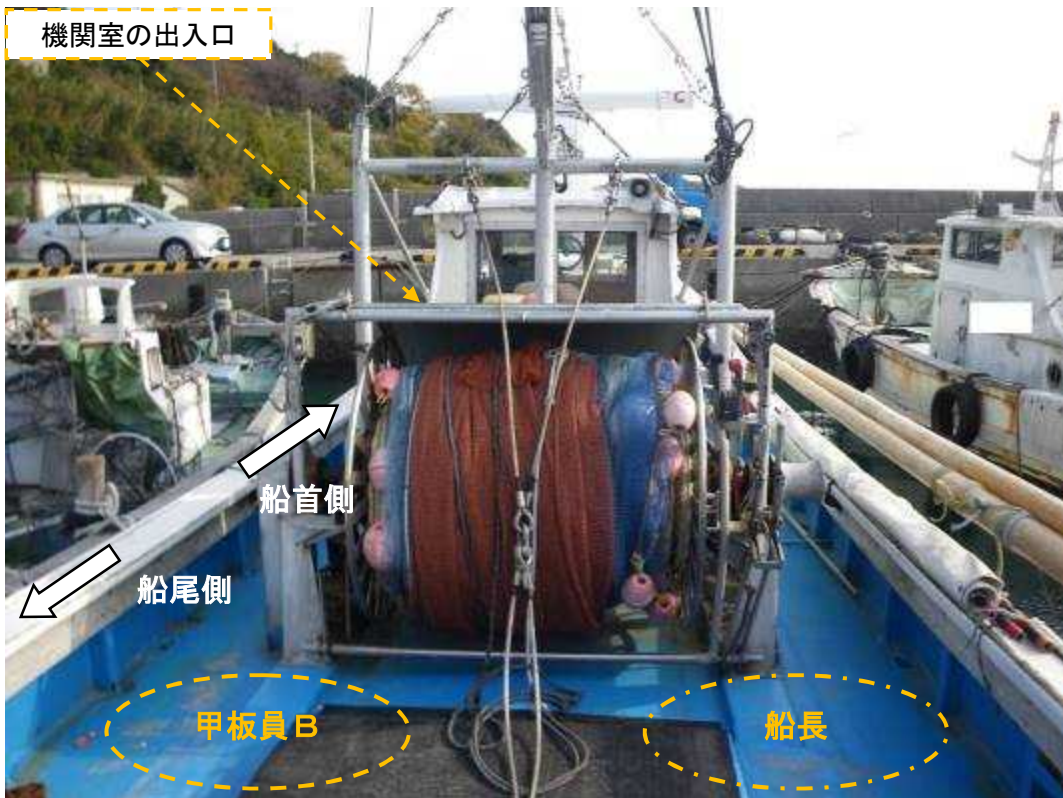
写真6 船長及び甲板員Bが揚網作業を行った後部甲板
