船舶事故調査報告書

平成30年5月30日
 運輸安全委員会（海事専門部会）議決
 委員 佐藤 雄二（部会長）
 委員 田村 兼吉
 委員 岡本 満喜子

事故種類	乗揚
発生日時	平成30年2月10日 23時33分ごろ
発生場所	愛媛県松山市津和地島北東方沖（白石） 三ツ石灯台から真方位297° 30m付近 （概位 北緯34° 01.7′ 東経132° 33.3′）
事故の概要	旅客フェリーおれんじまーきゅりーは、東北東進中、白石に乗り揚げた。 おれんじまーきゅりーは、船長及び甲板長が負傷し、船首部船底外板に破口等を生じた。
事故調査の経過	平成30年2月13日、本事故の調査を担当する主管調査官（広島事務所）ほか1人の地方事故調査官を指名した。 原因関係者から意見聴取を行った。
事実情報 船種船名、総トン数 船舶番号、船舶所有者等 L×B×D、船質 機関、出力、進水等	旅客フェリー おれんじまーきゅりー、696トン 132566、防予フェリー株式会社（A社） 61.35m×12.60m×3.24m、鋼 ディーゼル機関2基、2,500kW（合計）、平成4年8月28日
乗組員等に関する情報	船長 男性 33歳 三級海技士（航海）（履歴限定） 免許年月日 平成17年11月25日 免状交付年月日 平成27年9月2日 免状有効期間満了日 平成32年11月24日 航海士 男性 34歳 五級海技士（航海）（履歴限定） 免許年月日 平成19年7月31日 免状交付年月日 平成29年6月12日 免状有効期間満了日 平成34年7月30日
死傷者等	軽傷 2人（船長及び甲板長）
損傷	船首船底部外板に破口を伴う擦過傷、右舷船首部外板に圧損
気象・海象	気象：天気 曇り、風向 北東、風速 約4.5m/s、視界 良好、気温 約4℃ 海象：海上 平穏、潮汐 下げ潮の末期
事故の経過	本船は、船長及び航海士ほか4人が乗り組み、回航の目的で、平成

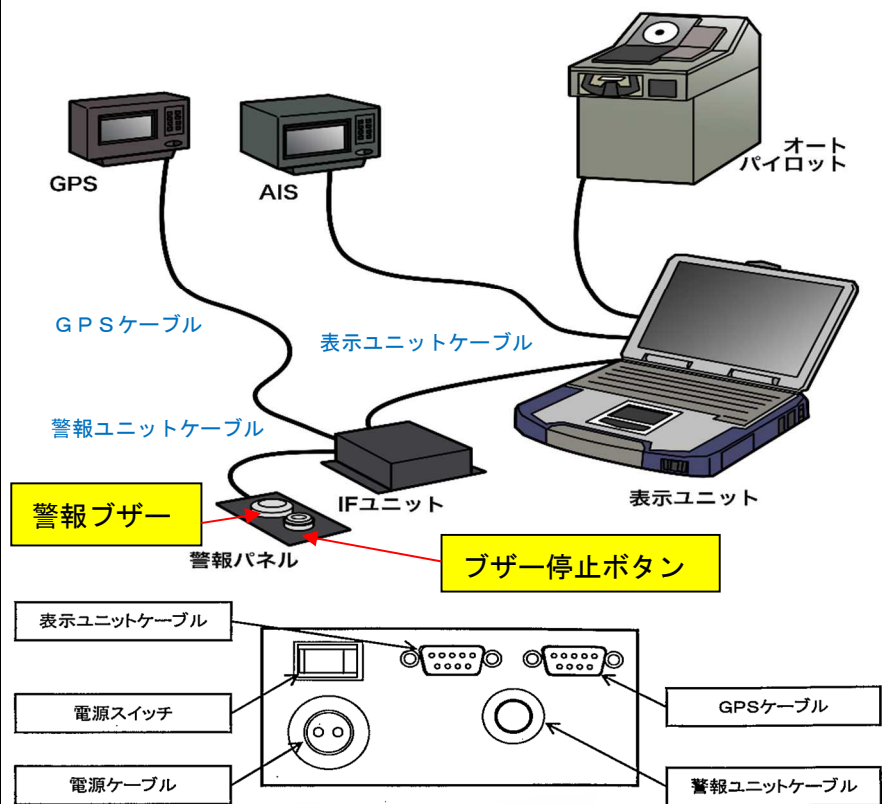
（図1 装置の構成イメージ図）

表示ユニット（電子海図、船位、針路、速力等タッチモニターに表示する装置）、IFユニット（インターフェイス基板）及び警報パネル（警報ブザー及びブザー停止ボタン）で構成し、専用ケーブルで本船のGPS、AIS及びオートパイロット等と接続している。（図1 参照）

表示ユニットの電源スイッチがONの状態であってもIFユニットの電源スイッチをOFFにすると表示ユニット上では画面が点滅するなど警報を表示するが、警報パネルの警報が鳴動しない。

<p>員に対し、安全運航等の徹底を周知するとともに、定期航路を運航中は電子海図表示装置の警報ブザーを切って航行しないよう注意していた。</p> <p>船長は、入出港時には I F ユニットの電源スイッチを OFF にしており、ふだん柳井港を出港して航行する際、大島瀬戸を通過した頃に同スイッチを ON としていたが、本事故当時、表示ユニットの電源スイッチを ON としていたものの、I F ユニットの電源スイッチを ON にすることを失念しており、その後失念していることに気が付いたが、回航中なので、警報ブザーを鳴動させる設定にしておく必要がないと思い、同スイッチを ON にしなかった。</p> <p>航海士は、本事故当時、I F ユニットの電源スイッチが ON になっているものと思っており、同スイッチの ON OFF の確認をしなかった。</p> <p>船長は、I F ユニットの電源スイッチを ON にしていれば、白石に接近した際、警報ブザーが鳴動して白石に接近していることに航海士が気づき、乗揚を防止できていたものと本事故後に思った。</p> <p>航海士は、屋外での作業を行ったのち、暖房が効いた船橋に入り、眠気を感じない状態で居眠りに陥ったが、白石に 0.5 M に接近する状況となった際、警報ブザーが鳴動していたら、目が覚めていたと本事故後に思った。</p> <p>航海士は、ふだんから船舶がふくそうしていない海域では、転針場所を除き、自動操舵として椅子に腰を掛けて操船に当たっていた。</p> <p>海上保安庁刊行の瀬戸内海水路誌（平成 25 年 3 月発行）によれば、次のとおりである。</p> <p>白石(概位 北緯 34° 02′ 東経 132° 33′) 3 個の岩(高さ 1.6 m、4.3 m、6 m) から成り、その中央に灯台がある。</p>
<p>分析</p> <p>乗組員等の関与</p> <p>船体・機関等の関与</p> <p>気象・海象等の関与</p> <p>判明した事項の解析</p>	<p>あり</p> <p>なし</p> <p>なし</p> <p>本船は、福良島東方沖を東北東進中、単独で船橋当直についていた航海士が居眠りに陥ったことから、津和地島北方沖の転針予定場所を通過して航行を続け、白石に乗り揚げたものと考えられる。</p> <p>航海士は、もう少しで転針予定場所に達することになり、前路に支障となる他船がいなかったのが安堵したこと、及び暖房の効いた暖かい船橋で、椅子に腰を掛けた楽な姿勢で自動操舵として船橋当直を続けていたことから、居眠りに陥ったものと考えられる。</p> <p>航海士が、白石に接近した際、覚醒することができなかったのは、電子海図表示装置の表示ユニット上で座礁注意警報が表示されている状況であったものの、I F ユニットの電源スイッチを OFF の状態と</p>

<p>していたことから、同警報ブザーが鳴動しなかったことによる可能性が考えられる。</p>
原因	<p>本事故は、夜間、本船が、福良島東方沖を東北東進中、単独で船橋当直についていた航海士が居眠りに陥ったため、津和地島北方沖の転針予定場所を通過して航行を続け、白石に乗り揚げたものと考えられる。</p>
参考	<p>A社は、本事故後、次の改善措置等をとった。</p> <ul style="list-style-type: none"> ・ 所有する全船舶に第二種船橋航海当直警報装置を設置することにした。 ・ 定期航路以外の航路を運航する場合、事前に運航計画を運航管理者に提出し、承認を得た上で電子海図表示装置に航路を入力し、同装置を活用して航行することとし、船橋当直を2人以上の体制で行うよう指示を徹底した。 ・ A社が所有する全船舶の乗組員に対し、電子海図表示装置の取扱についての、及びBRMについての各研修を受講させることにした。 ・ 外部機関に依頼し、安全運航についての診断を行った。 ・ 安全統括管理者、運航管理者及び運航管理者代行がそれぞれ手分けして乗船し、上記改善策の遵守状況について検証を行うとともに月1回以上訪船し、乗組員対して指導教育を行うことにした。 <p>今後の同種事故等の再発防止に役立つ事項として、次のことが考えられる。</p> <ul style="list-style-type: none"> ・ A社が所有する全船舶の乗組員に、電子海図表示装置の取扱いについて習熟させること。 ・ 定期航路及び定期航路以外の運航に関わらず、IFユニットの電源スイッチをOFFの状態にしないよう周知徹底させること。 ・ 船長は、乗組員に船内作業等を行わせる場合においても、ふだん行っている2人体制による船橋当直を維持すること。 ・ 船橋内の室温を適切な温度に見直し、椅子に腰を掛けた楽な姿勢での操船を続けないことが望ましい。

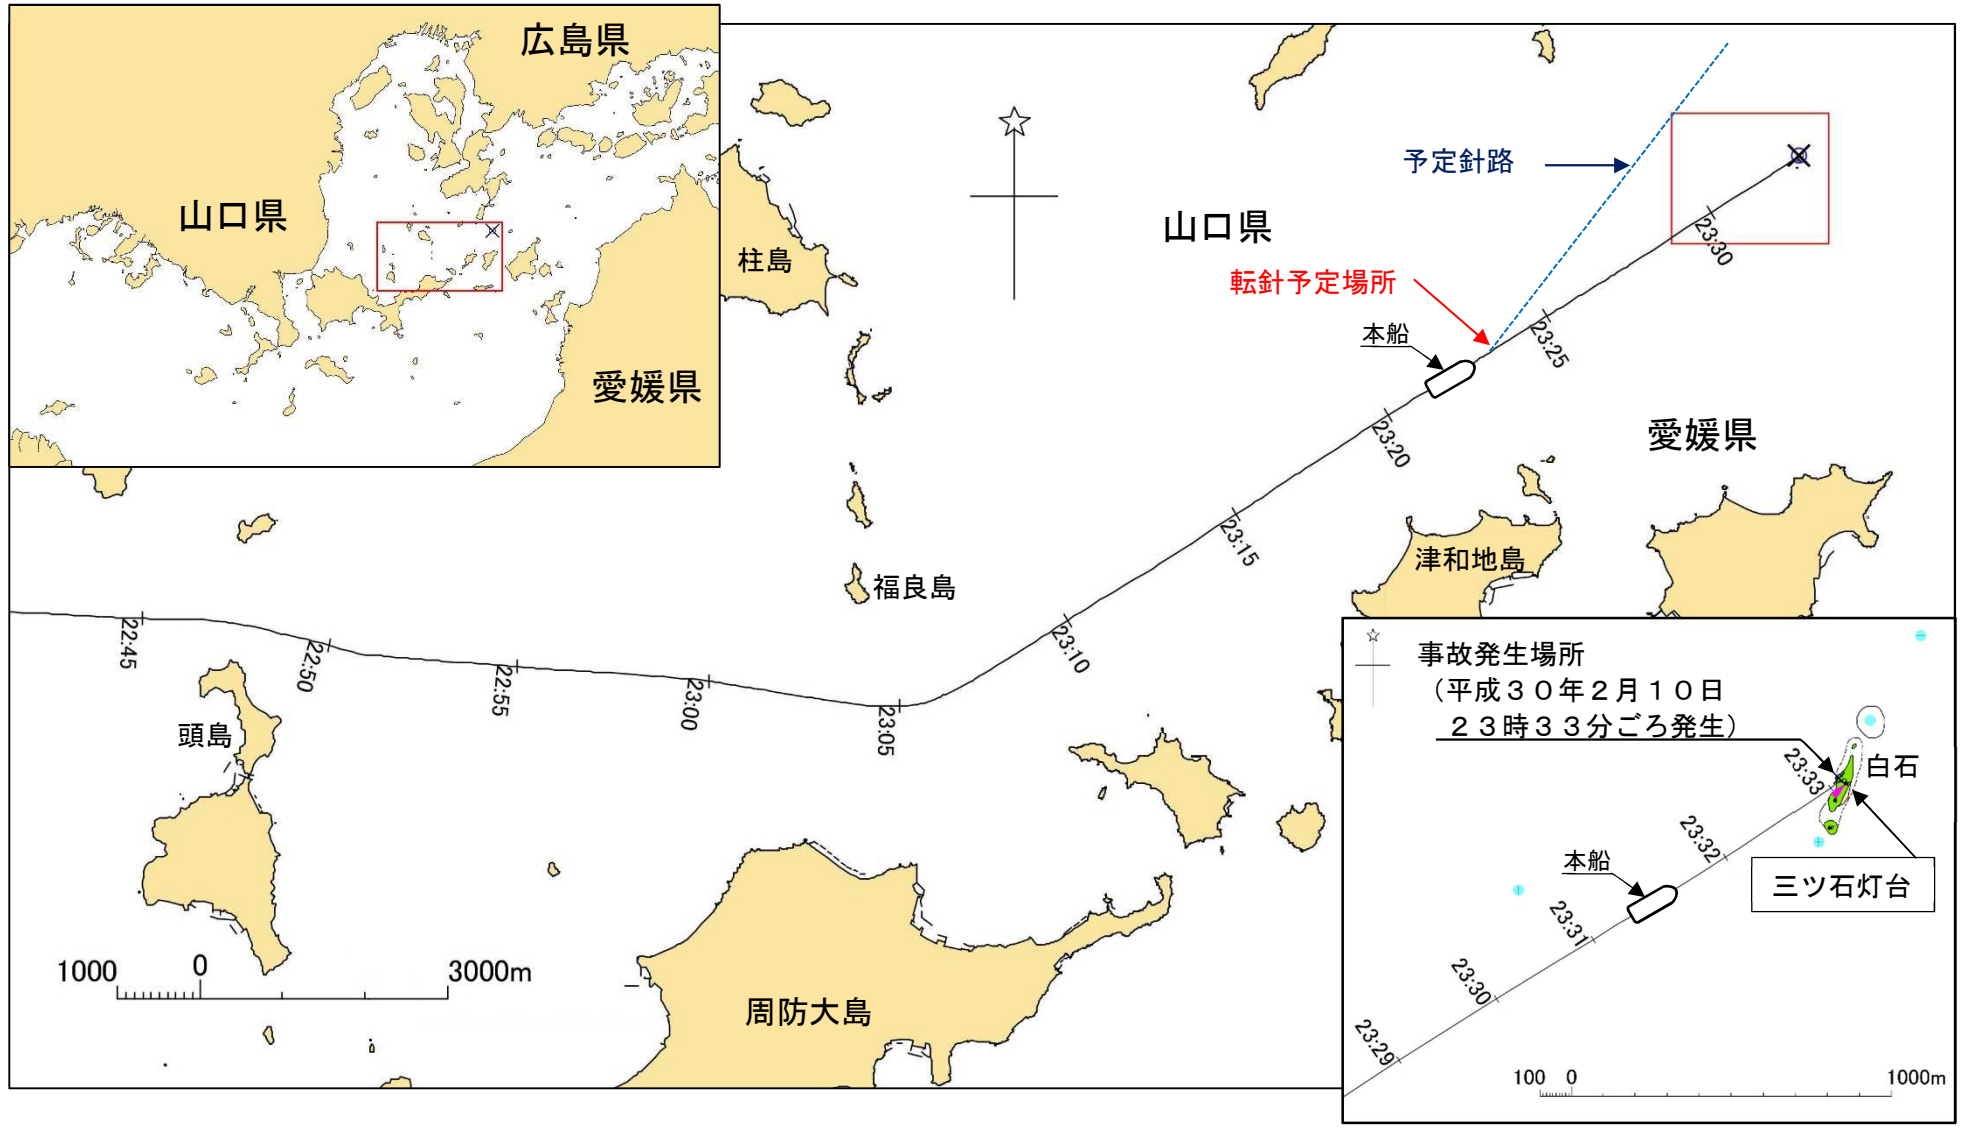
付図1 航行経路図

<p>30年2月10日21時57分ごろ広島県尾道市生口島^{いくち}所在の造船所に向け、山口県柳井市柳井港を出港した。</p> <p>本船は、船長が出港操船に引き続いて単独で船橋当直に当たり、航海士、甲板長及び甲板員が車両甲板上で作業に当たりながら、山口県周防大島町屋代島北方沖を約14.5～15ノットの速力（対地速力、以下同じ。）で、自動操舵により東進していた。</p> <p>航海士は、22時48分ごろ周防大島町頭島^{かしら}北方沖に達した頃、作業が思うように進まなかったため、昇橋して船長に作業の支援を求め、船長と交替して単独の船橋当直についた。</p> <p>船長は、降橋して車両甲板に赴いたのち、機関長を加えた4人で作業を続行した。</p> <p>船長は、23時05分ごろ山口県岩国市福良島^{ふくら}南方沖に至った頃、昇橋して転針したことを確認し、航海士の様子を見て、言葉を交わしたのち、航海士の様子がふだんと変わりなかったため、再び車両甲板に降りて作業を続けた。</p> <p>航海士は、津和地島北方沖で転針する予定で、船首が三ツ石灯台に向いていることをレーダーで確認し、自動操舵のまま椅子に腰を掛けて船橋当直を続けた。</p> <p>航海士は、福良島東方沖を東北東進中、もう少しで転針予定場所に達することになり、前路に支障となる他船がいなかったため安堵し、暖かいと感じながら椅子に腰を掛けた姿勢を続けているうちに居眠りに陥った。</p> <p>船長は、乗組員だけで作業を完了するのが困難だと判断して同作業を中止し、機関長が機関室に、他の乗組員2人と共に船橋にそれぞれ向かった。</p> <p>本船は、津和地島北方沖の転針予定場所を通過して航行を続け、23時33分ごろ、同じ針路、速力で白石に乗り揚げた。</p> <p>船長は、船橋甲板を歩いていたところ、衝撃で前のめりになって手すりですり右脇腹を打ち、打撲傷を負ったが、直ぐに昇橋し、主機を停止した。</p> <p>甲板長は、遊歩甲板から船橋甲板へ向かって階段を上っていたところ、衝撃で前方に転倒して階段で口元を打ち、唇裂傷を負った。</p> <p>船長は、采島^{くる}海峡海上交通センターからVHF無線電話での呼出しを受け、本事故の発生を通報するとともに浸水等の有無を乗組員に確認させ、その後A社担当者に連絡した。</p> <p>本船は、A社が手配したタグボートにより引き下ろされ、自力で航行して生口島所在の造船所に向かった。</p> <p>（付図1 航行経路図、付表1 本船のAIS記録（抜粋） 参照）</p>
