船舶事故調査報告書

平成30年6月6日

運輸安全委員会（海事専門部会）議決

事故種類	衝突
発生日時	平成29年8月29日 11時25分ごろ
発生場所	香川県丸亀市本島 ^{ほん} 南西方沖（備讃瀬戸北航路） 牛島灯標から真方位260° 1.3海里（M）付近 （概位 北緯34° 21.8′ 東経133° 45.2′）
事故の概要	液体化学薬品ばら積船 ^{とうりゅう} 東隆丸は、西南西進中、また、漁船 ^{しんえい} 新栄丸は、東北東進中、両船が衝突した。 新栄丸は、乗組員2人が負傷し、左舷船首部外板の破口等を生じ、また、東隆丸は、球状船首部等に擦過傷を生じた。
事故調査の経過	平成29年10月11日、本事故の調査を担当する主管調査官（広島事務所）ほか1人の地方事故調査官を指名した。 原因関係者から意見聴取を行った。
事実情報 船種船名、総トン数 船舶番号、船舶所有者等 L×B×D、船質 機関、出力、進水等	A 液体化学薬品ばら積船 東隆丸、198トン 141442、東央海運株式会社（A社） 42.57m×7.60m×3.30m、鋼 ディーゼル機関、736kW、平成23年1月 B 漁船 新栄丸、1.9トン KA3-28256（漁船登録番号）、個人所有 7.95m（Lr）×2.12m×0.65m、FRP ディーゼル機関、80.90kW、平成5年9月28日 第271-27046号（船舶検査済票の番号）
乗組員等に関する情報	A 船長A 男性 62歳 五級海技士（航海） 免許年月日 昭和55年8月12日 免状交付年月日 平成26年11月11日 免状有効期間満了日 平成32年2月7日 航海士A 男性 56歳 五級海技士（航海）（履歴限定） 免許年月日 平成22年7月27日 免状交付年月日 平成27年4月30日 免状有効期間満了日 平成32年7月26日 B 船長B 男性 74歳

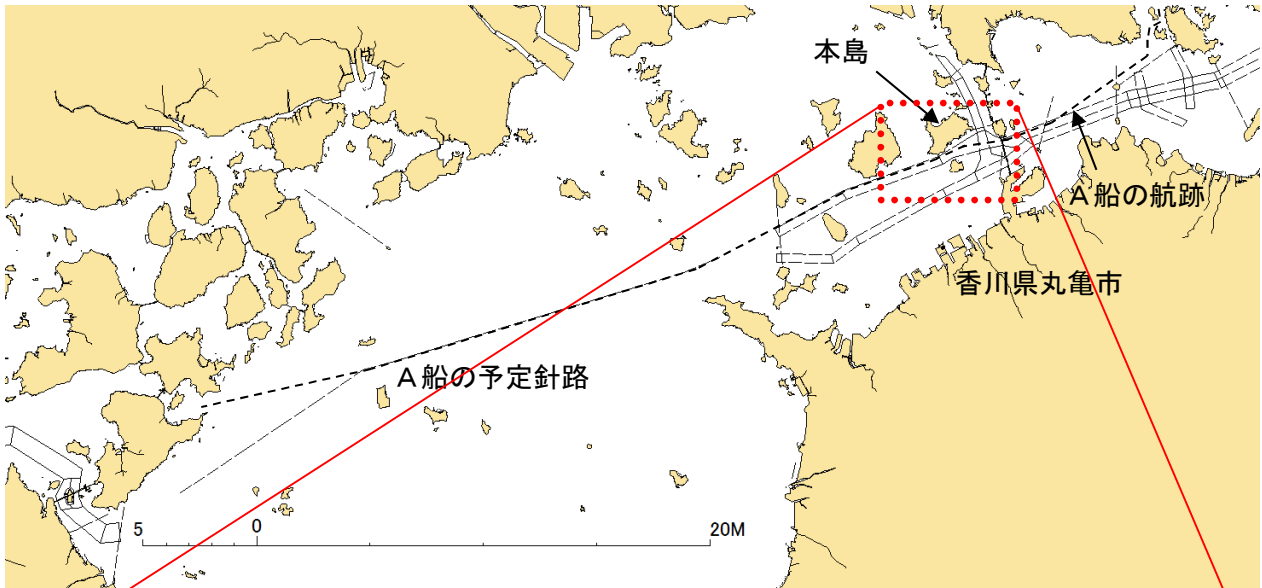
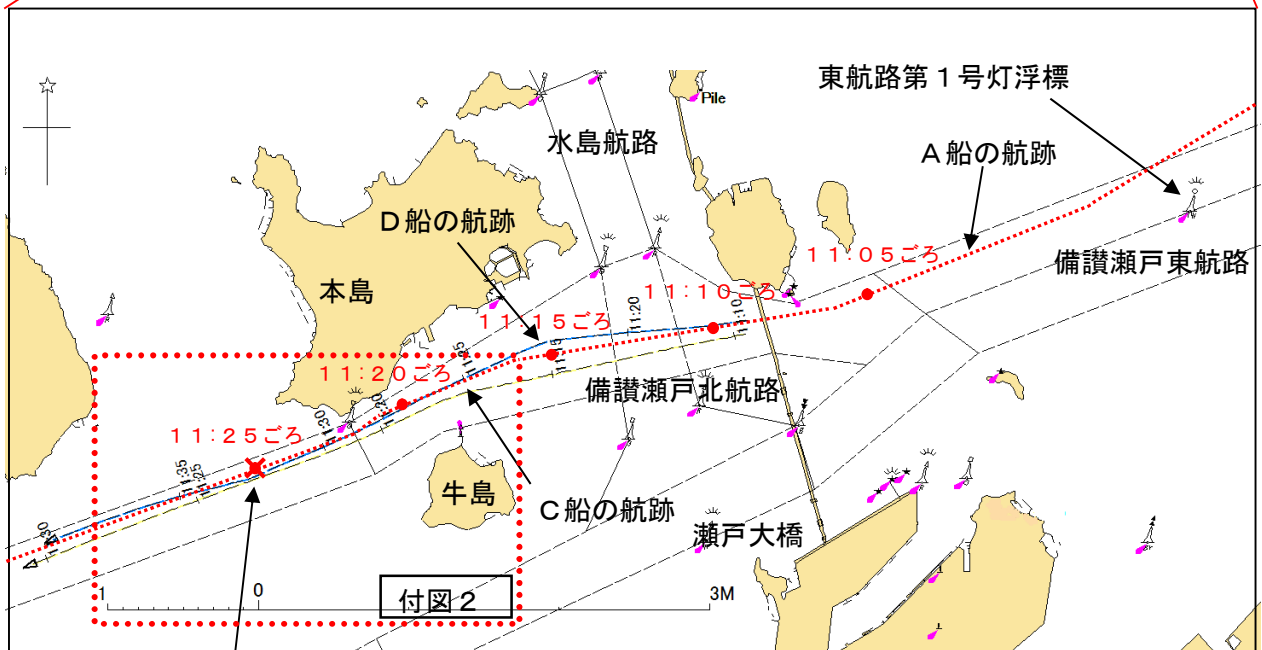
付図1 事故発生経過概略図

事故発生場所
 (平成29年8月29日
 11時25分ごろ発生)

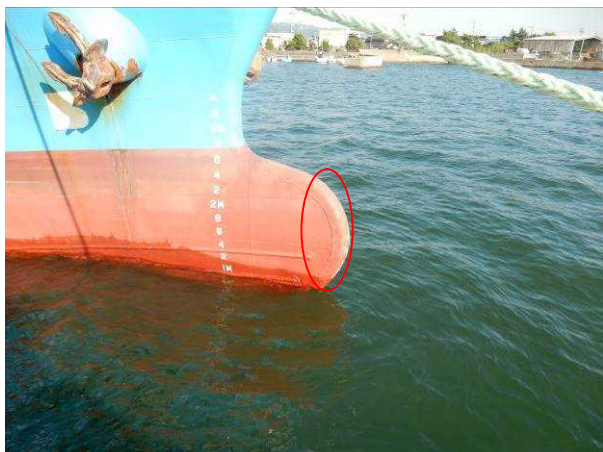
写真1 A船の損傷状況

<p>一級小型船舶操縦士・特殊小型船舶操縦士・特定 免許登録日 昭和50年10月29日 免許証交付日 平成26年8月27日 (平成32年5月19日まで有効)</p> <p>甲板員B 女性 71歳 操縦免許 なし</p>
死傷者等	<p>A なし B 軽傷 2人(船長B及び甲板員B)</p>
損傷	<p>A 球状船首部及び左舷船首部外板に擦過傷 B 左舷船首部外板に破口、右舷船首部及び船尾部ブルワークに亀裂</p>
気象・海象	<p>気象：天気 晴れ、風向 南西、風速 約2～3m/s、視程 約4～5M 海象：波高 約0.5m、潮汐 上げ潮の初期、潮流 西流約1.5ノット(kn)(備讃瀬戸)</p>
事故の経過	<p>A船は、船長A及び航海士Aほか2人が乗り組み、平成29年8月29日09時20分ごろ空船で山口県徳山下松港に向けて岡山県岡山市岡山港を出港した。</p> <p>A船は、09時45分ごろ航海士Aが船長Aから引き継いで単独の船橋当直につき、備讃瀬戸東航路第1号灯浮標(以下、灯浮標については、「備讃瀬戸」を省略する。)西方沖で備讃瀬戸東航路に入航し、同航路を自動操舵により西南西進した。</p> <p>A船は、11時05分ごろ備讃瀬戸北航路に入航し、航海士Aがレーダーを2Mレンジでコースアップとして表示させて西進した。</p> <p>航海士Aは、11時10分ごろ瀬戸大橋西方沖を約12.3knの速力(対地速力、以下同じ。)で航行中、「A船より速力が速い同航船」(以下「C船」という。)が左舷船尾方至近にいるのを目視で認めた。</p> <p>A船は、11時15分ごろ航海士Aが、C船がA船を追い越したのを認めたので、針路をやや左方に転じ、北航路第9号灯浮標を船首目標として西南西進した。</p> <p>航海士Aは、11時20分ごろ約12.3Knの速力で航行中、レーダーでA船の右舷船尾方約1.5M付近に後続する「A船とほぼ同じ速力の同航船」(以下「D船」という。)を探知し、11時22分ごろ北航路第9号灯浮標付近で針路設定ダイヤルを回して針路を僅かに右に転じ、予定針路線に沿って真方位245°の針路とした。</p> <p>A船は、11時25分ごろ同じ針路、約12.3knの速力とし、本島南西方沖をC船が左舷船首方を先航する状況で航行した。</p> <p>A船は、15時30分ごろ愛知県今治市伯方島^{はかた}南東方沖を航行中、海上保安庁から電話で漁船と衝突したのではないかとの問合せを受け、同庁からの停船指示により17時30分ごろ巡視船による船体調</p>

<p>査を受け、その後18時10分ごろ徳山下松港に向かった。</p> <p>船長A及び航海士Aは、30日徳山下松港で海上保安庁によるA船の船体調査を受け、球状船首端から左舷船首部外板に擦過傷と、白色の塗料が付着していることが確認され、後日塗料鑑定等の結果、B船と衝突したことを知った。</p> <p>B船は、船長B及び甲板員Bが乗り組み、きすの刺し網漁の目的で、29日10時10分ごろ丸亀市牛島西方沖の漁場に向けて丸亀市本島港を出港した。</p> <p>B船は、10時15分ごろ漁場に到着し、刺し網を流した後、揚網ローラを使用して前部甲板上に漁獲物を取り込んで刺し網を全て揚げ、本島港に帰港することとし、11時00分ごろ漁場を出発した。</p> <p>船長Bは、備讃瀬戸北航路を本島南西岸の黒鼻に向けて約1knの速力で操舵室前面にある舵輪で手動操舵によって時折針路を修正し、緩やかに右転しながら東北東進中、甲板員Bと共に前部甲板で漁獲物の整理をしながら、甲板洗浄用のポンプを始動させ、ホースで同甲板の水洗いを行い、甲板員Bがクーラーボックスの氷を取りに後部甲板に向かった。</p> <p>船長Bは、11時25分ごろ、衝撃を受けて転倒し、右側胸部を強打した後、周囲を見ると西方に向かうA船が見えたので、A船と衝突したことを知った。</p> <p>甲板員Bは、衝突の衝撃で転倒して後頭部を強打した。</p> <p>B船は、船長Bが、A船を追い掛けようとB船を反転させたものの、甲板員Bが後部甲板で倒れて負傷しているのを認めたので、すぐに本島港に向かった。</p> <p>船長Bは、本島港に帰港したのち、11時50分ごろ甲板員Bを自宅に連れて帰り、14時00分ごろ所属する漁業協同組合担当者を通じて海上保安庁に本事故の発生を通報した。</p> <p>甲板員B及び船長Bは、後日、共に診療所で診察を受け、甲板員Bが全治約2週間の後頭部裂傷及び右腸骨部打撲と、船長Bが全治約7日間の右側胸部打撲とそれぞれ診断された。</p> <p>(付図1 事故発生経過概略図、付図2 事故発生経過概略図(拡大)、付表1 C船のAIS記録(抜粋)、付表2 D船のAIS記録(抜粋)、写真1 A船の損傷状況、写真2 A船の船橋からの見通し状況、写真3 B船の損傷状況 参照)</p>

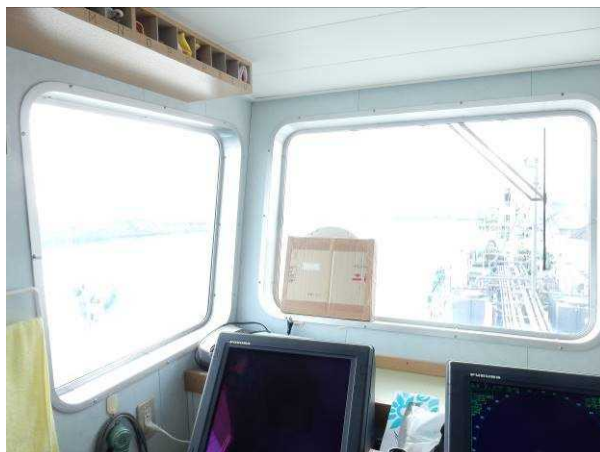
写真2 A船の船橋からの見通し状況

<p>その他の事項</p>	<p>航海士Aは、平成24年A社に入社し、A船の航海士として乗船し備讃瀬戸北航路の通航経験が幾度もあった。</p> <p>航海士Aは、A船が愛媛県上島町高井神島^{かみじま たかいがみ}北方沖で西進する予定であったが、右舷船尾方のD船に気を取られ、また、左舷船首方にA船の左舷側を追い越したC船がいたので、C船の陰にB船が入った状態となったことにより、左舷船首方の見張りが十分でなかったと本事故</p>

<p>後に思った。</p> <p>船長Bは、漁場から帰港する際、ふだん輻輳しているときよりも備讃瀬戸北航路の西航船がいなかったため、前部甲板で作業を行っていて前方を見ていなかったと本事故後に思った。</p>
<p>分析</p> <p>乗組員等の関与 船体・機関等の関与 気象・海象等の関与 判明した事項の解析</p>	<p>A あり、B あり A なし、B なし A なし、B なし</p> <p>A船は、C船が左舷船首方を同航する状況下、備讃瀬戸北航路を西南西進中、航海士Aが、右舷船尾方のD船に注意を向け、左舷船首方の見張りを適切に行っていなかったことから、C船の陰から現れたB船に気付かず、B船と衝突したものと考えられる。</p> <p>B船は、備讃瀬戸北航路を東北東進中、船長Bが、ふだん輻輳しているときよりも同航路の西航船がいなかったため、前部甲板で作業を行っていて前方の見張りを行っていなかったことから、A船と衝突するおそれのある状態で航行していることに気付かず、A船と衝突したものと考えられる。</p>
<p>原因</p>	<p>本事故は、備讃瀬戸北航路において、A船が西南西進中、B船が東北東進中、航海士Aが、右舷船尾方のD船に注意を向け、左舷船首方の見張りを適切に行っておらず、また、船長Bが、前部甲板で作業を行っていて前方の見張りを行っていなかったため、両船が衝突したものと考えられる。</p>
<p>参考</p>	<p>今後の同種事故等の再発防止に役立つ事項として、次のことが考えられる。</p> <ul style="list-style-type: none"> ・ 航路に沿わないで航行する場合は、ふだんより注意して見張りを行うこと。 ・ 航路を航行中は、船舶の輻輳状況にかかわらず、自船の周囲にいる同航船の陰となっている漁船等がいる場合があるので、常時、目視及びレーダーによる見張りを適切に行うこと。
