船舶事故調査報告書

平成30年5月23日
 運輸安全委員会（海事専門部会）議決
 委員 佐藤 雄二（部会長）
 委員 田村 兼吉
 委員 岡本 満喜子

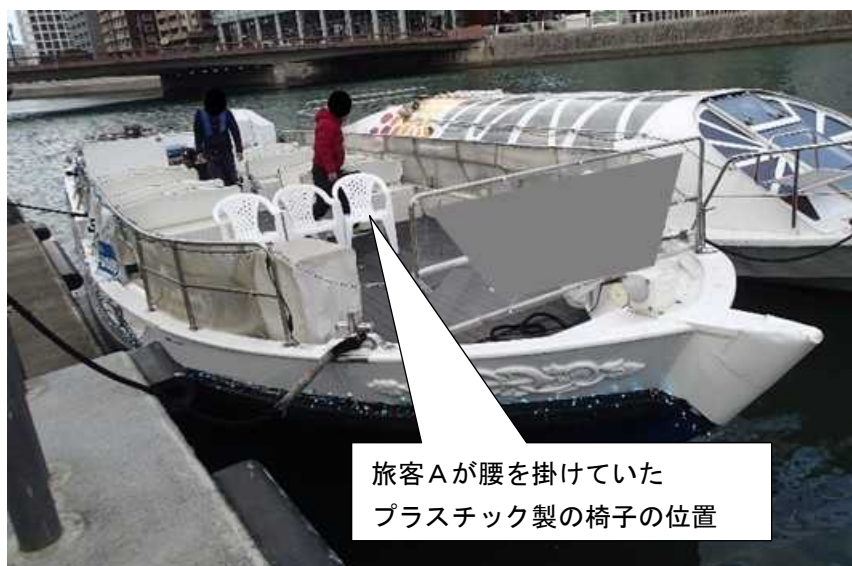
写真1 A船（手前）

事故種類	衝突
発生日時	平成29年10月29日 18時30分ごろ
発生場所	福岡県福岡市中央区那珂川那の津大橋付近 荒津大橋橋梁灯（L1灯）から真方位098° 1,390m付近 （概位 北緯33° 35.9′ 東経130° 24.0′）
事故の概要	遊覧船リバークルーズは、北北西進中、係留中の台船B-153に衝突した。 リバークルーズは、旅客1人が負傷し、船首部外板に凹損を生じた。
事故調査の経過	平成29年11月28日、本事故の調査を担当する主管調査官（門司事務所）ほか1人の地方事故調査官を指名した。 原因関係者から意見聴取を行った。
事実情報 船種船名、総トン数 船舶番号、船舶所有者等 L×B×D、船質 機関、出力、進水等	A 遊覧船 リバークルーズ、4.4トン 293-25377福岡、個人所有 14.39m×3.91m×0.89m、FRP ディーゼル機関2基、50kW（合計）、平成3年8月 B 台船 B-153、133トン なし、株式会社繁栄工業 27.00m×7.00m×2.00m、鋼 機関なし、平成15年（建造）
乗組員等に関する情報	A 船長 男性 61歳 一級小型船舶操縦士・特定 免許登録日 平成26年6月13日 免許証交付日 平成26年6月25日 （平成31年6月24日まで有効）
死傷者等	A 軽傷 1人（旅客A） B なし
損傷	A 船首部外板に凹損 B なし
気象・海象	気象：天気 晴れ、風 なし、視界 良好 海象：海上 平穏、潮汐 ほぼ高潮時 日没時刻：17時30分ごろ

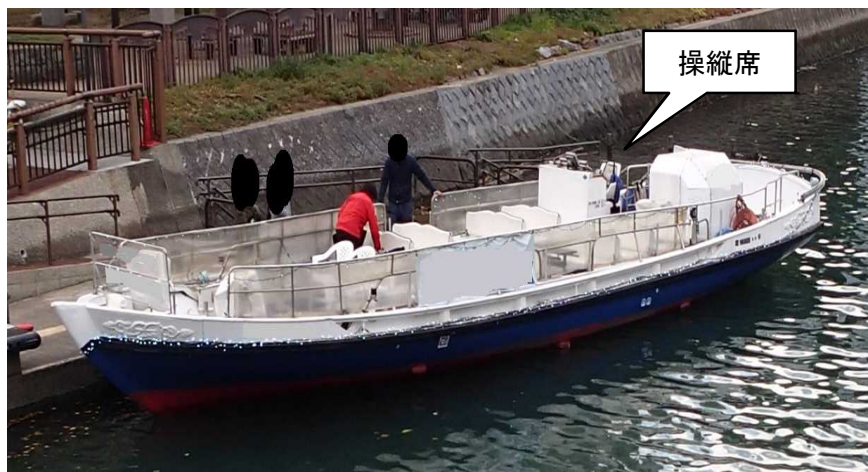
写真2 A船

旅客Aが腰を掛けていた
プラスチック製の椅子の位置

<p>その他の事項</p>	<p>船長は、B船がもう少し川岸寄りに係留されていると思った。 本事故の発生場所付近は、川幅が約100mで、本件浮玉は川岸から約10m離れたところに設置されていた。 旅客Aは、固定椅子の前の甲板上に並べて使用していたプラスチック製の椅子に腰を掛けていたところ、衝突の衝撃で同椅子が破損して転倒した。</p>
<p>分析</p> <p>乗組員等の関与 船体・機関等の関与 気象・海象等の関与 判明した事項の解析</p>	<p>A あり、B なし A なし、B なし A なし、B なし</p> <p>A船は、那珂川を北北西進中、船長が、B船から離れて通過していると思い、船首方の那の津大橋を見ていて係留中のB船を目視で確認せず、B船に対する見張りを適切に行っていなかったことから、B船に衝突したものと考えられる。</p>
<p>原因</p>	<p>本事故は、夜間、那珂川において、A船が北北西進中、B船が係留中、船長が、B船から離れて通過していると思い、船首方の那の津大</p>

<p>橋を見ていて係留中のB船を目視で確認せず、B船に対する見張りを適切に行っていなかったため、A船がB船に衝突したものと考えられる。</p>
<p>参考</p>	<p>船長は、本事故後、次の被害軽減策を講じた。</p> <ul style="list-style-type: none"> ・ 固定椅子の前の甲板上に並べて使用していたプラスチック製の椅子を撤去した。 <p>今後の同種事故等の再発防止に役立つ事項として、次のことが考えられる。</p> <ul style="list-style-type: none"> ・ 注意を特定の対象物に限定することなく、常時適切な見張りを行うこと。

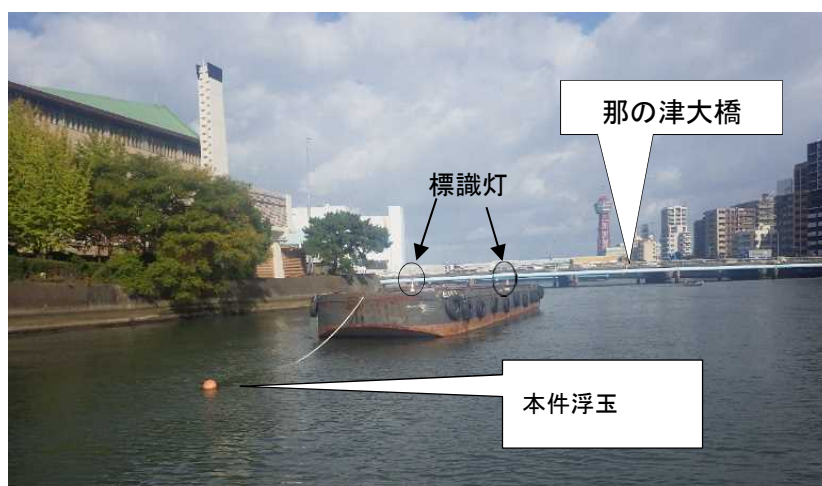
写真3 B船

B船は、那の津大橋の上流で那珂川左岸の河底に設置されている係留用のコンクリート製アンカーブロックに係留されており、同ブロックに連結して、本件浮玉がB船の船首側と船尾側それぞれに1個ずつ設置されていた。

B船船上には、毎5秒に1閃光^{せん}の黄色の標識灯を船首部と船尾部にそれぞれ1個ずつ設置されていた。

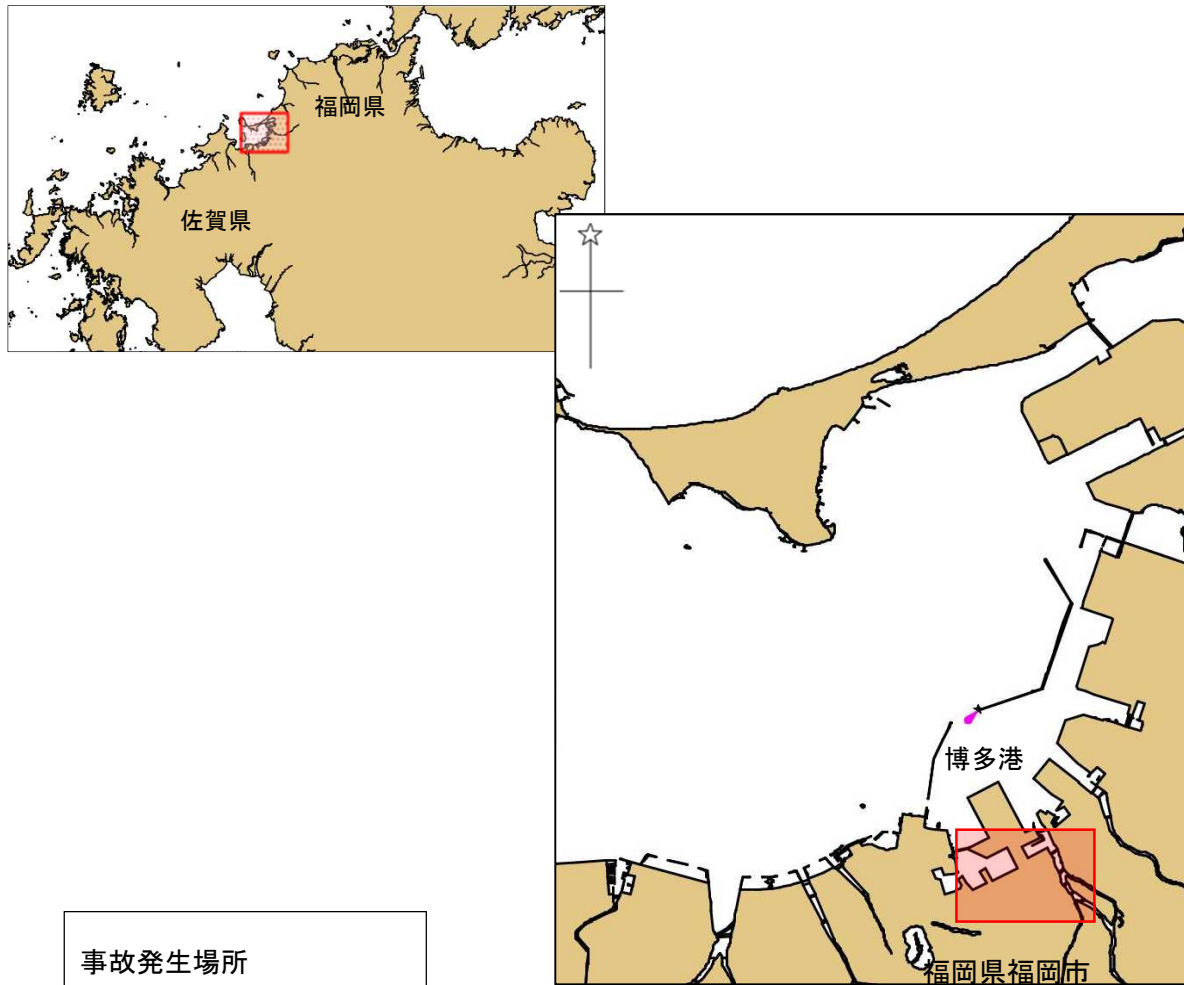
付図1 事故発生経過概略図

A船は、船長が、B船から離れて通過していると思い、目視でB船を確認しないで、船首方の那の津大橋を見ながら操船していたところ、その船首部がB船の左舷船首部に衝突した。

事故発生場所
 (平成29年10月29日
 18時30分ごろ発生)
