船舶事故調査報告書

事故種類	乗揚
発生日時	平成29年9月27日 00時38分ごろ
発生場所	北海道釧路町尻羽岬東方沖の浅所 厚岸灯台から真方位250° 2.13海里（M）付近 （概位 北緯42° 56.2′ 東経144° 49.2′）
事故の概要	漁船海福丸は、厚岸湾に向けて北東進中、乗り揚げた。 海福丸は、乗揚後、付近海域で沈没した。
事故調査の経過	平成29年9月27日、本事故の調査を担当する主管調査官（函館事務所）ほか1人の地方事故調査官を指名した。 原因関係者から意見聴取を行った。
事実情報 船種船名、総トン数 船舶番号、船舶所有者等 L×B×D、船質 機関、出力、進水等	漁船 海福丸、19トン AT2-990（漁船登録番号）、個人所有 15.86m（Lr）×4.28m×1.87m、FRP ディーゼル機関、漁船法馬力数160、昭和51年9月
乗組員等に関する情報	船長 男性 57歳 一級小型船舶操縦士・特殊小型船舶操縦士・特定 免許登録日 昭和62年10月9日 免許証交付日 平成29年4月18日 （平成34年10月8日まで有効）
死傷者等	なし
損傷	沈没（全損）
気象・海象	気象：天気 晴れ、風向 南東、風力 2、視界 良好 海象：うねり 波向南東、波高約0.5～1m、潮汐 低潮時
事故の経過	本船は、船長及び甲板員1人が乗り組み、船首約2.0m、船尾約2.5mの喫水で、平成29年9月25日16時00分ごろ北海道厚岸町厚岸港への回航の目的で秋田県八峰町岩館漁港を出港した。 本船は、船長及び甲板員が交代で操船に当たり、約10ノット（kn）の速力（対地速力、以下同じ。）で、北海道太平洋沿岸沖を航行し、26日16時00分ごろ北海道釧路市沖で船長が甲板員から操船を引き継いで厚岸港に向かった。 船長は、時間調整のため釧路市沖で約6knに減速して、沿岸部の定置網を避けるために陸岸から約2M沖を航行し、23時50分ごろ

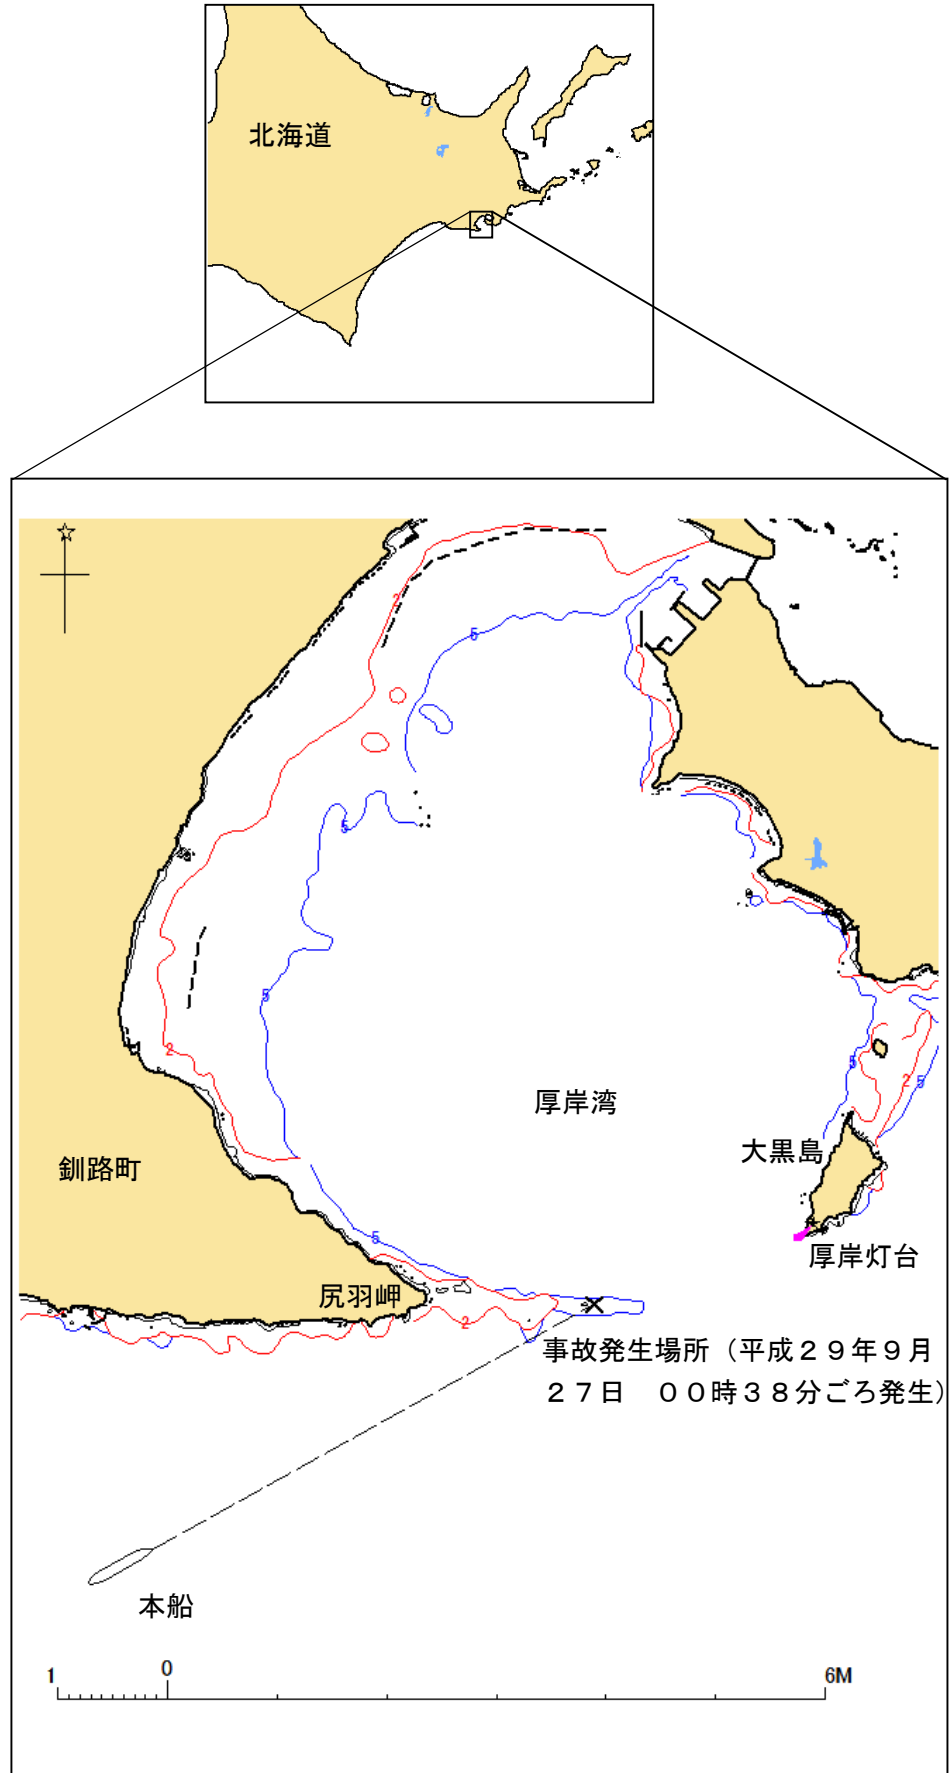
付図1 事故発生経過概略図

<p>尻羽岬南西方沖 3.4 M 付近で厚岸灯台に針路を定め、自動操舵によって進行した。</p> <p>船長は、針路を厚岸灯台に向けたので、乗り揚げることはないと思ひ、入港に備えて後片付けをしたり、操舵室左舷側後部の寝台で寝ていた甲板員を起こしたり、小用を足しに行ったりしているうちに、27日00時38分ごろ尻羽岬東方沖の浅所に乗り揚げた。</p> <p>船長及び甲板員は、救命胴衣を着用して船首部で救助を待っていたところ、地元漁船に救助された。</p> <p>本船は、本事故発生場所付近で沈没した。</p> <p>(付図1 事故発生経過概略図 参照)</p>
<p>その他の事項</p>	<p>船長は、厚岸港への入港経験が4～5回しかなく、尻羽岬東方沖の浅所の位置を十分に把握していなかったが、針路を厚岸灯台に向けて厚岸湾口の東側を航行すれば同浅所に乗り揚げることはないと思っていた。</p> <p>船長は、レーダーをオフセンターの2Mレンジにしていたが、3Mレンジにしていれば、厚岸町大黒島<small>だいこく</small>と尻羽岬の両方が映るので、浅所に接近するのが分かったと本事故後に思った。</p> <p>船長は、船速を下げ過ぎたので、南東の風及び南東からのうねりにより北西方向に圧流されたと本事故後に思った。</p> <p>本船のGPSプロッターは、厚岸湾周辺海域のデータが入っていなかった。</p>
<p>分析</p> <p>乗組員等の関与</p> <p>船体・機関等の関与</p> <p>気象・海象等の関与</p> <p>判明した事項の解析</p>	<p>あり</p> <p>なし</p> <p>なし</p> <p>本船は、尻羽岬南方沖を厚岸湾に向けて自動操舵で北東進中、船長が、針路を厚岸灯台に向けたので浅所に乗り揚げることはないと思ひ込み、入港に備えて後片付けをしたり、小用を足しに行ったりして、レーダーや目視により船位を確認しなかったことから、尻羽岬東方沖の浅所に接近していることに気付かず、同浅所に乗り揚げたものと考えられる。</p> <p>船長は、尻羽岬東方沖の浅所の位置を十分に把握していなかったことから、厚岸灯台に向けて厚岸湾口の東側を航行すれば同浅所に乗り揚げることはないと思ひ込んでいたものと考えられる。</p>

<p>原因</p>	<p>本事故は、夜間、本船が、尻羽岬南方沖を厚岸湾に向けて自動操舵で北東進中、船長が、針路を厚岸灯台に向けたので浅所に乗り揚げることはないと思ひ込み、入港に備えて後片付けをしたり、小用を足しに行ったりして、レーダーや目視により船位を確認しなかったため、尻羽岬東方沖の浅所に接近していることに気付かず、同浅所に乗り揚げたものと考えられる。</p>

参考	<p>今後の同種事故等の再発防止に役立つ事項として、次のことが考えられる。</p> <ul style="list-style-type: none">・ 不慣れな海域については、事前に十分な水路調査を行うこと。・ 操船中に、他の作業を行わないこと。・ 夜間、陸岸付近を航行する場合には、レーダー等の航海計器を活用し、船位を確認すること。・ レーダーのレンジは、周囲の状況に応じて適切に設定すること。
-----------	---
