船舶事故調査報告書

平成30年5月23日
 運輸安全委員会（海事専門部会）議決
 委員 佐藤 雄二（部会長）
 委員 田村 兼吉
 委員 岡本 満喜子

事故種類	衝突
発生日時	平成29年12月3日 04時38分ごろ
発生場所	山口県萩市高山岬北方沖 高山岬灯台から真方位341° 7.3海里（M）付近 （概位 北緯34° 46.8′ 東経131° 33.9′）
事故の概要	貨物船SANTA SERENAは、北東進中、また、漁船順風丸は、北西進中、両船が衝突した。 SANTA SERENA は、右舷船尾部外板に擦過傷を生じ、また、順風丸は、船首部に圧壊を生じた。
事故調査の経過	平成29年12月6日、本事故の調査を担当する主管調査官（門司事務所）ほか1人の地方事故調査官を指名した。 原因関係者から意見聴取を行った。
事実情報 船種船名、総トン数 船舶番号、船舶所有者等 L×B×D、船質 機関、出力、進水等	A 貨物船 SANTA SERENA、23,691トン 142531、エクスペディターインベスト有限会社 184.75m×30.60m×14.50m、鋼 ディーゼル機関、6,780kW、平成23年5月19日 B 漁船 順風丸、4.9トン YG3-58994（漁船登録番号）、個人所有 12.00m（Lr）×2.84m×0.82m、FRP ディーゼル機関、漁船法馬力数70、昭和54年3月20日
乗組員等に関する情報	A 船長A（ベトナム社会主義共和国籍） 男性 46歳 締約国資格受有者承認証 船長（日本国発給） 交付年月日 2015年8月21日 （2020年8月20日まで有効） 航海士A（ベトナム社会主義共和国籍） 男性 34歳 締約国資格受有者承認証 一等航海士（日本国発給） 交付年月日 2015年10月16日 （2020年10月15日まで有効） B 船長B 男性 76歳 一級小型船舶操縦士・特殊小型船舶操縦士・特定 免許登録日 昭和50年5月1日

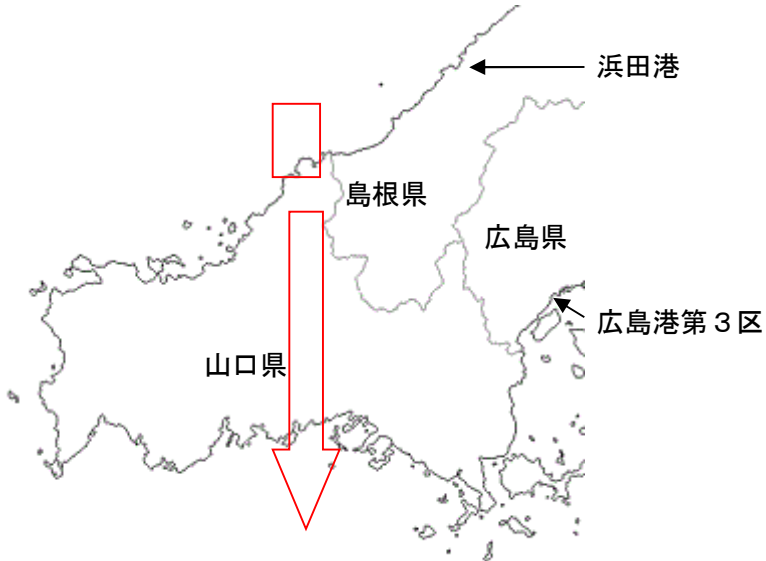
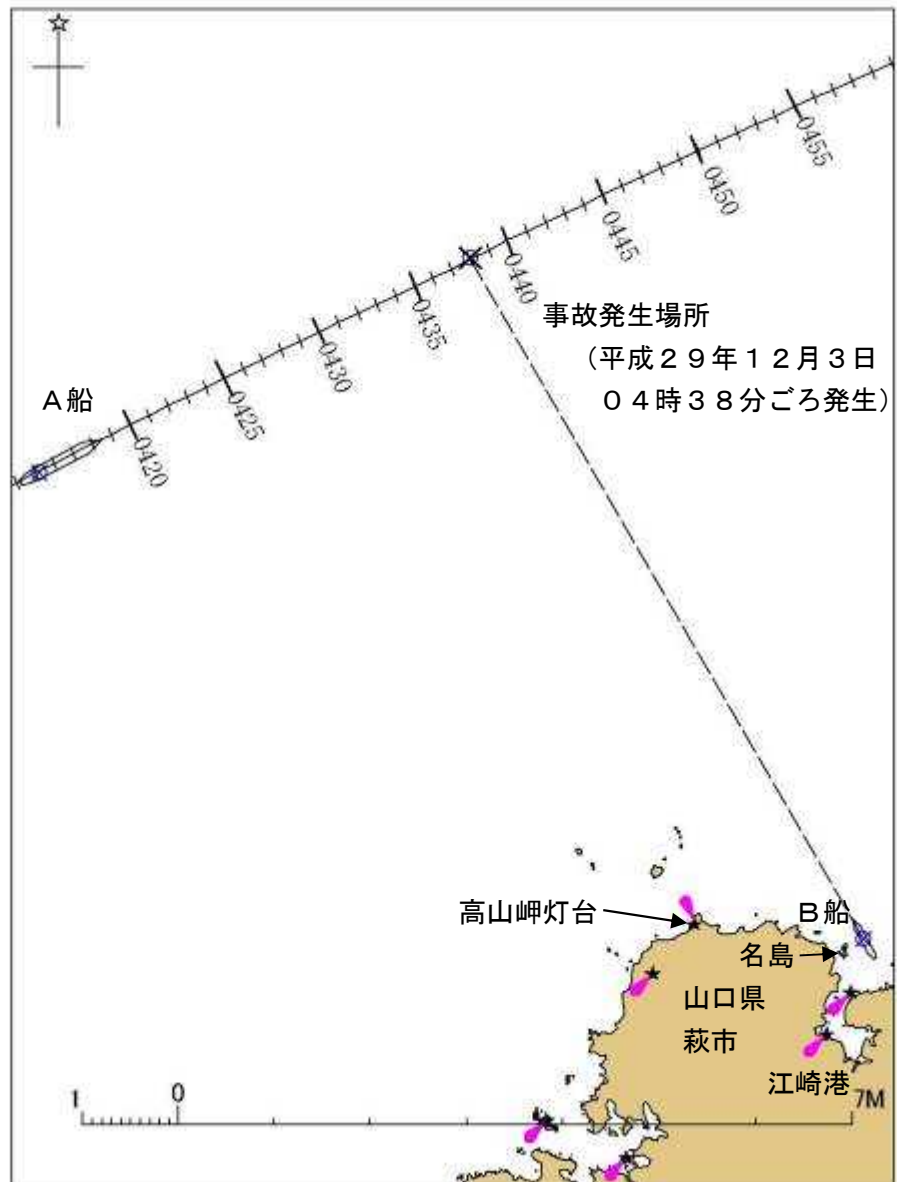
付図1 事故発生経過概略図

免許証交付日 平成26年7月17日 (平成31年9月9日まで有効)
死傷者等	なし
損傷	A 右舷後部外板に擦過傷 B 船首部に圧壊
気象・海象	気象：天気 曇り、風向 北、風力 1、視界 良好 海象：海上 平穏
事故の経過	<p>A船は、船長A及び航海士Aほか20人（全員ベトナム社会主義共和国籍）が乗り組み、木材を半載の状態で、平成29年12月2日12時40分ごろ島根県浜田市浜田港に向けて広島県広島港第3区を出港した。</p> <p>A船は、法定灯火を表示して関門海峡を通過したのち、3日03時45分ごろ、高山岬北東方沖で、航海士A及び操舵手1人が昇橋して船橋当直についた。</p> <p>航海士Aは、ARPA機能付きレーダー1台を6Mレンジとし、ノースアップ及び3M後方へのオフセンタ表示として見張りに当たり、自動操舵で真方位約062°の針路（対地針路、以下同じ。）とし、約13.0ノット（kn）の速力（対地速力、以下同じ。）で航行した。</p> <p>航海士Aは、04時25分ごろ右舷船首方に北上する数隻の小型船の映像をレーダーで確認し、方位が変化せずに接近するB船にレーダー上でマーカを置いて観察していたが、接近して昼間信号灯を照射すれば相手船が避けてくれると思い、針路及び速力を保持した。</p> <p>航海士Aは、B船が接近したので注意を促そうと、昼間信号灯をB船に向かって照射したものの、B船が避ける様子を見せずに接近したので、04時38分ごろキックを効かせようと右舵を取った。</p> <p>航海士Aは、右舷ウイングに出ると、B船が異常なくA船の後方を航行していくのを見て、操舵手に上甲板から右舷外板を確認させたところ、衝突の痕跡等を認めなかったとの報告があったので、B船との衝突はなかったと判断して誰にも報告しなかった。</p> <p>A船は、予定通りに09時05分ごろ浜田港に入港した。</p> <p>B船は、船長Bが1人で乗り組み、3日03時30分ごろ僚船数隻と共に、山口県萩市江崎港北西方沖の漁場に向けて同港を出港した。</p> <p>船長Bは、法定灯火を表示して江崎港名島北東方沖で、GPSを見て自動操舵で約330°の針路に定め、約8.5knの速力で航行した。</p> <p>船長Bは、6Mのレンジとしたレーダーで左舷船首方5M付近にA船を認めたので、接近してから避けるつもりでいたところ、少し</p>

<p>疲れを感じていたものの、いつも居眠りしたことがなかったので、居眠りすることはないと思い、操縦席に腰を掛けているうちに、いつしか居眠りに陥った。</p> <p>船長Bは、衝撃で目が覚め、B船の船首部とA船の外板とが衝突したことに気付いた。</p> <p>船長Bは、僚船に無線で衝突の発生を連絡し、損傷を確認したのち、江崎港に戻り、漁協担当者を通じて海上保安庁に本事故の発生を通報した。</p> <p>(付図1 事故発生経過概略図、付表1 A船のAIS記録(抜粋)参照)</p>
<p>その他の事項</p>	<p>船長A及び航海士Aは、3日11時50分ごろ、A船が浜田港で貨物の燻蒸^{くんじょう}作業中、代理店を通じて海上保安庁からA船とB船とが衝突したとの情報を知った。</p> <p>航海士Aは、日本寄港の経験が多く、日本近海で夜間接近してくる小型船に対して、昼間信号灯の照射が有効であったので、本事故当時もB船が避けてくれると予想してB船に接近しすぎ、衝突を避けるための動作が遅れたと本事故後に思った。</p> <p>船長Bは、少し疲れを感じていた上に、海上模様が平穏だったこともあり、楽な姿勢で操縦席に腰を掛けていたので、気が緩んで居眠りしたと本事故後に思った。</p>
<p>分析</p> <p>乗組員等の関与 船体・機関等の関与 気象・海象等の関与 判明した事項の解析</p>	<p>A あり、B あり A なし、B なし A なし、B なし</p> <p>A船は、高山岬北方沖において北東進中、航海士Aが、接近して昼間信号灯を照射すれば相手船が避けてくれると思い、針路及び速力を保持したことから、衝突を避けるための動作をとるのが遅れ、B船と衝突したものと考えられる。</p> <p>B船は、高山岬北方沖において北西進中、船長Bが、居眠りに陥ったことから、A船に接近していることに気付かず、A船と衝突したものと考えられる。</p> <p>船長Bは、少し疲れを感じていた上に、海上模様が平穏だったこともあり、楽な姿勢で操縦席に腰を掛けていたので、気が緩んで、居眠りに陥ったものと考えられる。</p>
