船舶事故調査報告書

事故種類	乗組員死亡
発生日時	不明（平成30年2月6日 07時10分ごろ～12時40分ごろの間）
発生場所	不明（鹿児島県鹿児島市黒神町長崎鼻北北東方沖から同町瀬戸崎北方沖の岩場の間）
事故の概要	漁船孝千丸は、作業中、船長が落水して溺死した。
事故調査の経過	平成30年2月8日、本事故の調査を担当する主管調査官（門司事務所）ほか1人の地方事故調査官を指名した。 原因関係者からの意見聴取は、本人が本事故で死亡したため、行わなかった。
事実情報 船種船名、総トン数 船舶番号、船舶所有者等 L×B×D、船質 機関、出力、進水等	漁船 孝千丸、1.97トン KG3-38944（漁船登録番号）、孝千丸水産有限会社（A社） 6.89m（Lr）×1.92m×0.68m、FRP ガソリン機関、30kW（動力漁船登録票による）、昭和56年5月11日
乗組員等に関する情報	船長 男性 63歳 一級小型船舶操縦士・特殊小型船舶操縦士・特定 免許登録日 昭和55年9月24日 免許証交付日 平成29年4月27日 （平成35年4月21日まで有効）
死傷者等	死亡 1人（船長）
損傷	なし
気象・海象	気象：天気 晴れ、風向 北、風力 3、視界 良好 海象：波高 約0.5m
事故の経過	本船は、船長が1人で乗り組み、長崎鼻北北東方沖の生け簀（以下「本件生け簀」という。）で畜養作業を行う目的で、平成30年2月6日07時10分ごろ鹿児島県牛根籠漁港を出港した。 船長の家族の1人（以下「家族A」という。）は、船長と一緒に出掛ける病院の受診予約時刻が近づいても、船長が帰宅しないので、10時40分ごろ船長の携帯電話に連絡したところ、呼出音の後、電話が電波の届かない場所にあるか、電源が入っていない旨の音声ガイド

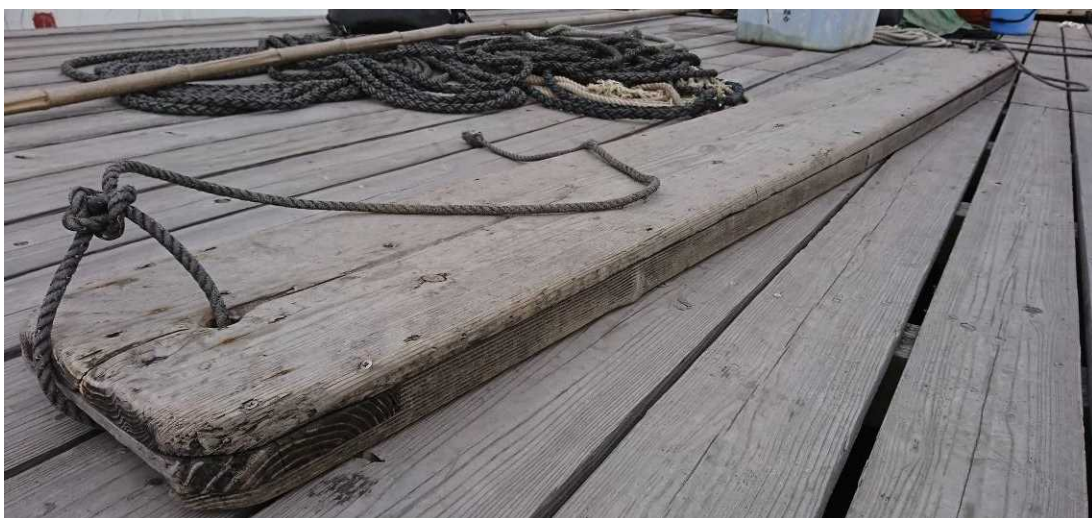
写真4 渡し板

<p>ンスが流れた。</p> <p>家族Aは、その後十数回船長の携帯電話に連絡したが、同様に呼出音に続いて音声ガイダンスが流れたので、11時12分ごろ船長の別の家族（以下「家族B」という。）に連絡した。</p> <p>家族Bは、鹿児島県垂水市海瀉漁港^{かいがた}に係留していた船に1人で乗り組んで本件生け簀に向けて出港し、本件生け簀に到着したが、本船及び船長の姿が見えなかったため、連絡を受けて来援したA社従業員2人が乗った僚船と共に搜索を開始した。</p> <p>家族Bは、風下側の南方へ移動しながら搜索を行い、瀬戸崎北方沖の岩場に漂着した無人の本船を発見し、12時40分ごろ海上保安庁へ通報した。</p> <p>家族Bは、僚船の従業員1人を自船に移乗させて搜索中、瀬戸崎北北東方沖の海面に浮遊している生け簀で使用する木製の渡し板を認めて接近したところ、同板至近の海中に漂っている船長を発見し、直ちに船上へ引き上げた。</p> <p>家族Bは、船長に対する心臓マッサージを行い、13時18分ごろ海上保安庁から携帯電話に連絡を受けた際、船長を発見した旨を伝えた。</p> <p>船長は、船で牛根麓漁港に運ばれた後、救急車で搬送された病院で死亡が確認され、溺水と検案された。</p> <p>本船は、牛根麓漁港に引き揚げられた。</p> <p>(付図1 事故発生場所概略図、付図2 事故発生場所概略図(拡大)、写真1 本船(船首方から見た状況)、写真2 本船(船尾方から見た状況)、写真3 生け簀(本件生け簀と同型)、写真4 渡し板 参照)</p>
<p>その他の事項</p>	<p>家族Bは、本船を発見した際、船外機が停止しているのを認めた。</p> <p>本船の船体には、他船と衝突したような痕跡及び航行中に乗り揚げたような痕跡がなかった。</p> <p>本船は、航行中の速力が7～8ノット程度で、本船に係留されていた牛根麓漁港から本件生け簀までに要する航行時間が約15分であった。</p> <p>家族Bが発見した渡し板は、生け簀で使用する渡し板(長さ約305cm、幅約28cm、厚さ約6.5cm)で、その両端には生け簀に固定する際に使用する長さ約133cmのロープが取り付けられていた。</p> <p>船長は、発見されたとき、右手首に渡し板の一端に取り付けられたロープがクラブヒッチ(巻き結び)で結ばれていた。</p> <p>船長が向かった本件生け簀は、渡し板がなくなっていた。</p> <p>家族Aは、本事故当時、船長の健康状態に問題はないと思っていた。</p> <p>船長の自宅から本船係留地までに要する時間は、自動車では約10分</p>
