船舶事故調査報告書

平成30年5月16日

運輸安全委員会（海事専門部会）議決

事故種類	転覆
発生日時	平成29年12月10日 06時30分ごろ
発生場所	長崎県長崎市長崎漁港（三重地区）西方沖 大墓島 ^{おおひま} 大瀬灯台から真方位221°7海里（M）付近 （概位 北緯32°47.2′ 東経129°27.4′）
事故の概要	漁船第101哲丸 ^{てつ} は、東進中、転覆した。 第101哲丸は、主機等に濡損を生じた。
事故調査の経過	平成29年12月11日、本事故の調査を担当する主管調査官（長崎事務所）ほか1人の地方事故調査官を指名した。 原因関係者から意見聴取を行った。
事実情報 船種船名、総トン数 船舶番号、船舶所有者等 L×B×D、船質 機関、出力、進水等	漁船 第101哲丸、19トン NS2-14800（漁船登録番号）、有限会社柏木水産 17.88m（Lr）×4.13m×1.80m、FRP ディーゼル機関、625.18kW、昭和61年8月28日 第292-40995号（船舶検査済票の番号）
乗組員等に関する情報	船長 男性 55歳 一級小型船舶操縦士・特殊小型船舶操縦士・特定 免許登録日 平成6年2月24日 免許証交付日 平成25年11月19日 （平成31年2月23日まで有効） 甲板員A 男性 48歳 一級小型船舶操縦士 免許登録日 平成21年9月24日 免許証交付日 平成26年4月22日 （平成31年9月23日まで有効）
死傷者等	なし
損傷	主機等に濡損（全損）
気象・海象	気象：天気 曇り、風向 南、風力 5、視界 良好 海象：波向 南、波高 約2.0m、潮汐 低潮時 日出時刻：07時14分ごろ 長崎西海上では、平成29年12月9日17時40分に海上風警報が発表され、本事故当時も継続中であった。

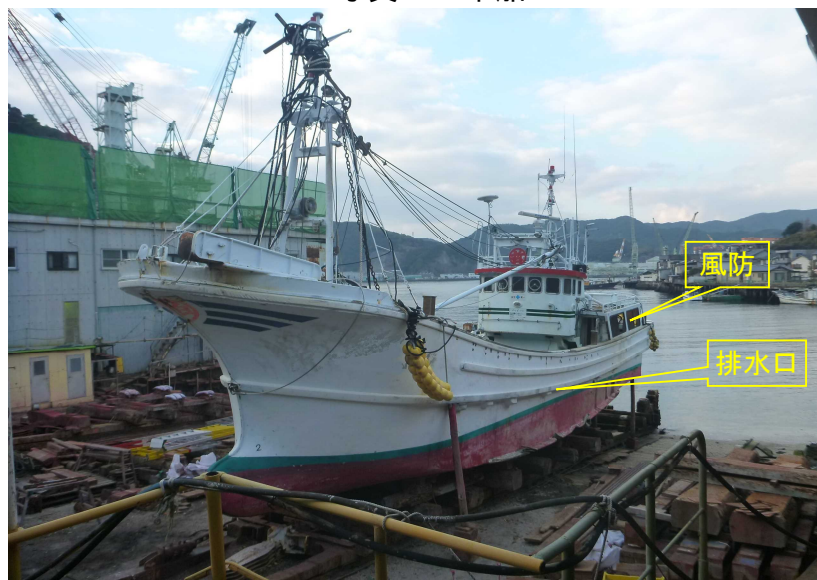
写真1 本船

本船は、海水が引き続き打ち込んで船体が横倒し状態となったので、船長及び甲板員 2 人は左舷側甲板を覆うように設置された風防の上へ移動し、06 時 30 分ごろ船体が徐々に右舷側に傾斜して転覆した。

本船は、無人となった状態で漂流し、船舶所有者からの通報で来援した巡視船が警戒する中、12 日、タグボートにえい航されて新長崎漁港に入港し、後日、廃船処理されることとなった。

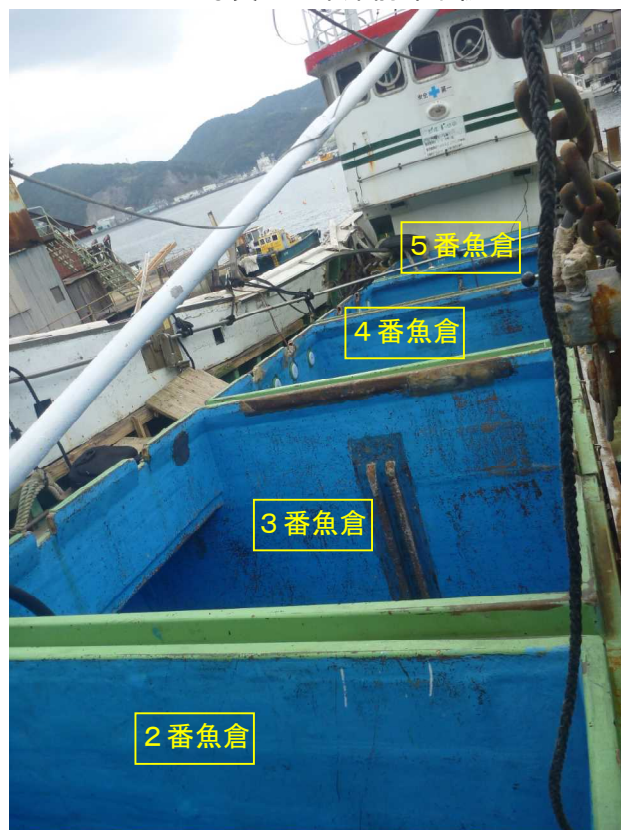
写真2 本船前部甲板

甲板員 A は、船長から指示を受けたとき、前部甲板の操舵室寄りにある 2 個の魚倉のさぶたが開き、魚倉の開口部が海水でほぼ一杯になっているのを見た。

<p>その他の事項</p>	<p>本船の前部甲板は、甲板中央部にさぶたが付いた魚倉が船首側1番から操舵室前の5番まで配置され、本事故当時、1番魚倉はロープ等が入れられ、2～5番魚倉に漁獲物を満載していた。</p> <p>さぶたは、各魚倉の開口部に2～3枚に分割して被せるようになっており、魚倉と固定する器具は付いていなかった。</p> <p>2～5番魚倉内は、漁獲物とともに氷及び海水を入れていたが、出発時に海水を減らし、漁獲物等が動かないような対策をとっていた。</p> <p>本船は、両舷ブルワーク下の甲板床面に排水口が片舷8か所設置され、また、甲板上のブルワークと魚倉間の両舷通路にはすのこが敷かれていた。</p> <p>本船は、本事故当時、喫水が船首約1.2m、船体中央約1.7m及び船尾約2.4mであり、船体中央部付近の乾舷が約1.1m及び同部付近の船底から甲板床面までの高さが約1.8mであった。</p> <p>本船の船体中央部は、海面から甲板床面までの高さが約0.1mであり、本事故当時、船体傾斜により右舷側の排水口が海面で塞がれていた。</p> <p>本船団は、ふだん、出漁の判断を網船に乗船する漁ろう長が行っているが、漁獲物を運搬する際の積載量は、運搬船の船長がその日の天候を考慮して判断していた。</p> <p>船長は、ふだん、積載時から風波がある場合は、魚倉4個のうち、漁獲物の積載は3個までとしていた。</p> <p>船長は、本事故当時、本船に積載した量が、荒天でなければ支障なく運搬できた量であったものの、結果として天候の急変により積載量の判断を誤ったと本事故後に思った。</p> <p>船長は、出港前に天気予報を確認した際、翌日の昼前から南風が吹くとの情報を入手していたが、その後は、天気予報等の気象情報の確認をしていなかった。</p> <p>本船から救助要請を受けた網船は、本事故の発生を船舶所有者に連絡した。</p> <p>船長、甲板員A及び甲板員Bは、本事故当時、救命胴衣を着用していた。</p> <p>(写真3 本船排水口 参照)</p>
<p>分析</p> <p>乗組員等の関与</p> <p>船体・機関等の関与</p> <p>気象・海象等の関与</p> <p>判明した事項の解析</p>	<p>あり</p> <p>あり</p> <p>あり</p> <p>本船は、漁獲物を満載して新長崎漁港西方沖を東進中、右舷側からの波が甲板上に打ち込み、船体が右舷側に傾斜し、排水口が海面で塞がれて排水されず、引き続く波を受けて甲板上に海水が流入し、船体が更に傾斜したことから、転覆したものと考えられる。</p>

<p>船体の右傾斜が大きくなったのは、さぶたが開いて魚倉内に海水が流入したことで、魚倉内の漁獲物が移動可能な状態となって右舷側に寄ったことが関与した可能性があると考えられる。</p> <p>船長は、出港後の海上警報の情報を入手しておらず、天候を考慮した積載量の調整ができなかったものと考えられる。</p> <p>本船は、^{なぎ} 風の状態で漁獲物を満載して運搬する際は、ふだんから排水口付近まで喫水があったものと考えられる。</p>
原因	<p>本事故は、夜間、本船が、漁獲物を満載して新長崎漁港西方沖を東進中、右舷側からの波が甲板上に打ち込み、船体が右舷側に傾斜し、排水口が海面で塞がれて排水されず、引き続く波を受けて甲板上に海水が流入し、船体が更に傾斜したため、転覆したものと考えられる。</p>
参考	<p>今後の同種事故等の再発防止に役立つ事項として、次のことが考えられる。</p> <ul style="list-style-type: none"> ・常に最新の気象情報を入手すること。 ・ふだんから天候の急変に備え、海面から排水口までの高さに注意し、乾舷に余裕のある積載量にすることが望ましい。 ・さぶたが開かないよう留め具等を設置することが望ましい。
