船舶事故調査報告書

事故種類	乗揚
発生日時	不明（平成30年1月28日 23時40分ごろ～50分ごろの間）
発生場所	沖縄県宮古島市池間島北方沖の八重干瀬 池間島灯台から真方位008° 5.3海里（M）付近 （概位 北緯25° 01.4′ 東経125° 15.0′）
事故の概要	漁船つぐ丸は、南南西進中、浅礁に乗り揚げた。 つぐ丸は、キールの擦過傷等を生じた。
事故調査の経過	平成30年1月29日、本事故の調査を担当する主管調査官（那覇事務所）を指名した。 なお、後日、1人の地方事故調査官を新たに指名した。 原因関係者から意見聴取を行った。
事実情報 船種船名、総トン数 船舶番号、船舶所有者等 L×B×D、船質 機関、出力、進水等	漁船 つぐ丸、6.3トン ON2-2216（漁船登録番号）、個人所有 10.75m（Lr）×2.62m×0.83m、FRP ディーゼル機関、154.5kW、昭和56年10月27日 第296-22411号（船舶検査済票の番号）
乗組員等に関する情報	船長 男性 48歳 一級小型船舶操縦士・特殊小型船舶操縦士・特定 免許登録日 平成15年1月31日 免許証交付日 平成25年4月19日 （平成30年4月21日まで有効）
死傷者等	なし
損傷	キールに擦過傷、右舷外板が大破、舵板が脱落（全損）
気象・海象	気象：天気 雨、風向 北、風速 約10～11m/s、視界 良好 海象：うねり 波向北、波高約2.5m、潮汐 低潮時 宮古島市には、平成30年1月28日10時27分に強風注意報（風速15m/s以上）及び波浪注意報（有義波高2.5m以上）が発表され、本事故時も継続中であった。
事故の経過	本船は、船長が1人で乗り組み、池間島北方沖でそでいか漁の作業を行った後、平成30年1月28日20時00分ごろ沖縄県宮古島市荷川取漁港に向け、GPSプロッターで変針予定場所の八重干瀬北西灯標北西方沖を確認し、約6ノット（kn）の対地速力で、自動操舵に

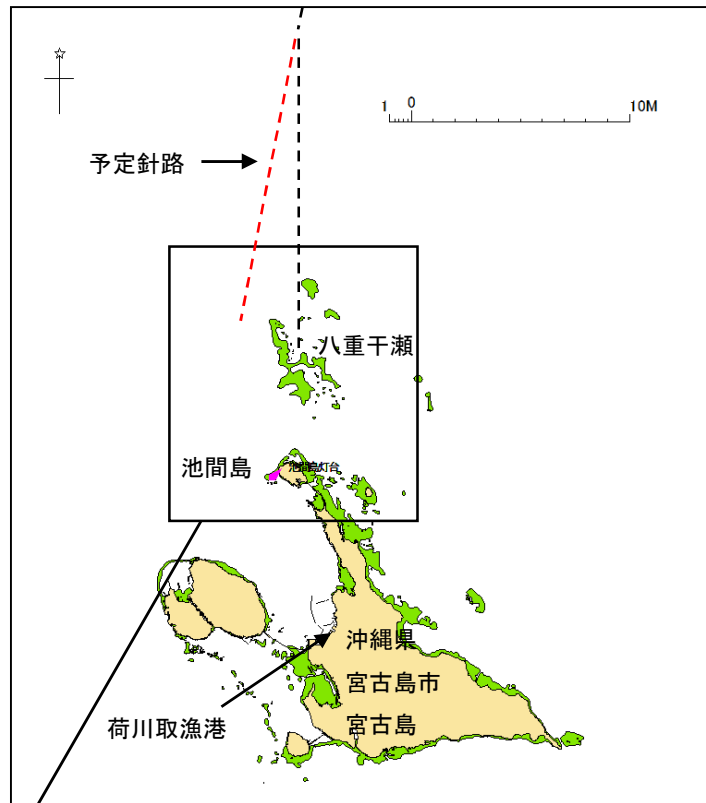
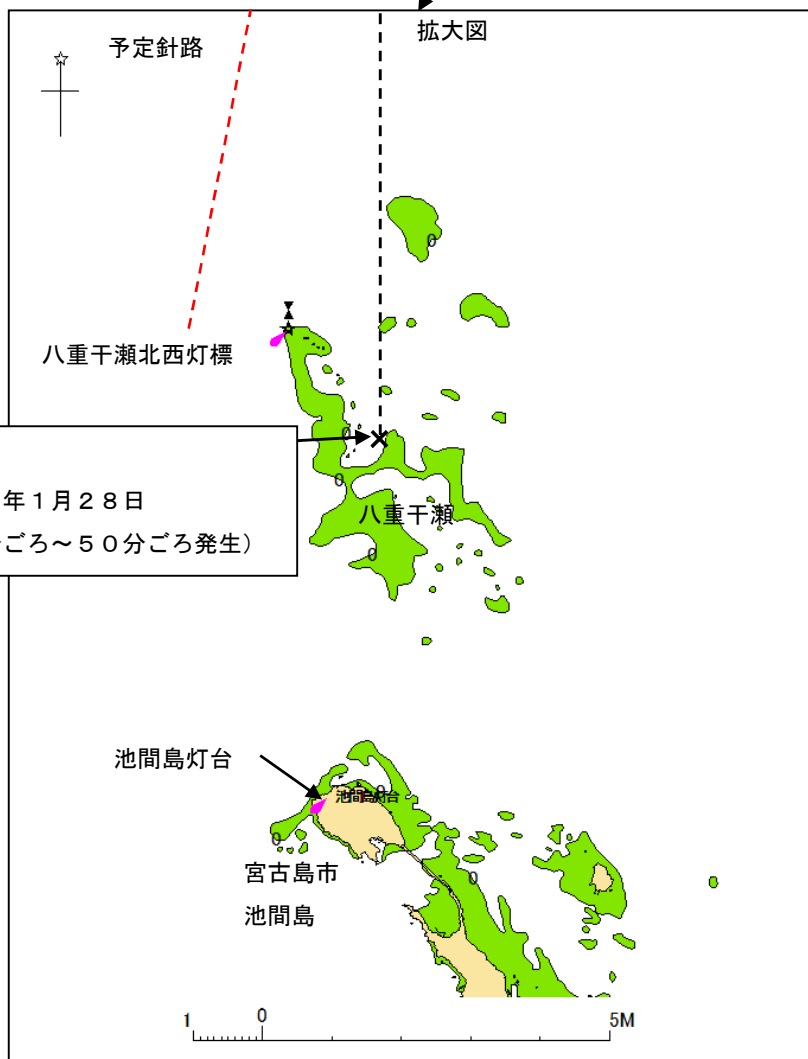
付図1 事故発生経過概略図

事故発生場所
不明（平成30年1月28日
23時40分ごろ～50分ごろ発生）
