# 船舶事故調査報告書

平成30年5月30日

運輸安全委員会（海事専門部会）議決

事故種類	衝突（岸壁）																																		
発生日時	平成29年9月13日 14時40分ごろ																																		
発生場所	沖縄県宮古島市平良港 平良港南防波堤北灯台から真方位098°810m付近 （概位 北緯24°48.6′ 東経125°16.6′）																																		
事故の概要	漁船SHENG JI HUI No.6 は、着岸中、係留索が破断して漂流し、岸壁に衝突した。 SHENG JI HUI No.6 は、上部構造物の破損等を生じ、水船状態となった。																																		
事故調査の経過	平成29年9月14日、本事故の調査を担当する主管調査官（那覇事務所）ほか1人の地方事故調査官を指名した。 原因関係者から意見聴取を行った。																																		
事実情報 船種船名、総トン数 船舶番号、船舶所有者等 L×B×D、船質 機関、出力、進水等	漁船 SHENG JI HUI No.6（台湾籍）、17.64トン CT2-003201、個人所有 15.60m（Lr）×4.50m×1.77m、木 ディーゼル機関、290kW、1974年6月																																		
乗組員等に関する情報	船長（台湾籍） 男性 75歳 操縦免許 不詳																																		
死傷者等	なし																																		
損傷	本船 上部構造物、両舷ブルワーク等に破損、機関等に濡損（全損） 係留船舶 係留索4本に破断等																																		
気象・海象	気象：天気 雨 (1) 気象観測値 平良港の南方約1.5kmに位置する宮古島地方気象台における9月13日の観測値は、次のとおりであった。

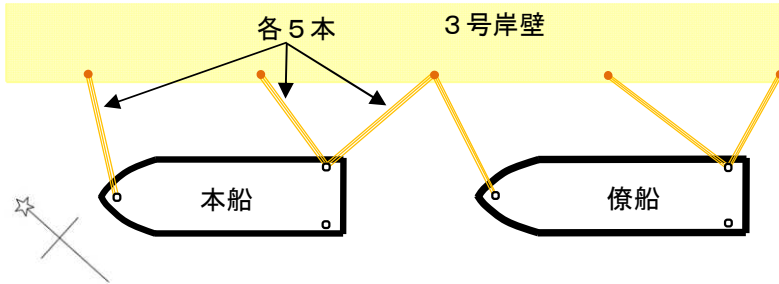
図1 本船及び僚船の係留状況

本船は、岸壁から約5mの間隔を開け、岸壁の係船柱にヘッドライン、アフトスプリングライン及びスタンラインをそれぞれ5本ずつ取って係留し、本船の船尾側に約10mの距離を隔てて僚船も同様に係留し、乗組員が2時間交替で停泊当直に当たっていた。（図1参照）

船長及び僚船船長は、13日05時ごろ僚船のヘッドライン2本が風波により破断して取り直したものの、更に風が強まってきて危険を感じ、台湾の関係機関及び交流窓口団体を介して12時17分ごろ両船の乗組員とも陸上に避難したい旨を海上保安庁に連絡した。

本船は、北北西の風を右舷船首方から受け、主機を停止して発電補機を運転した状態で係留中、アフトスプリングライン1本が破断し、乗組員1人が増し取りのために岸壁に渡ったところ、残りのアフトスプリングライン及びヘッドラインが順次破断していき、風に圧流されて船尾側の僚船に接触した後、スタンラインが破断して漂流を始めた。

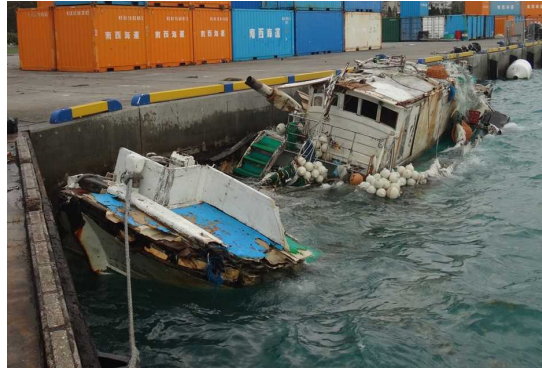
写真1 本船

本船は、両舷ブルワーク等が破損して水船状態となり、周囲に浮流油が認められたが、14日海上保安庁により岸壁に係留され、17日宮古島市により周囲にオイルフェンスが設置された。（写真1参照）

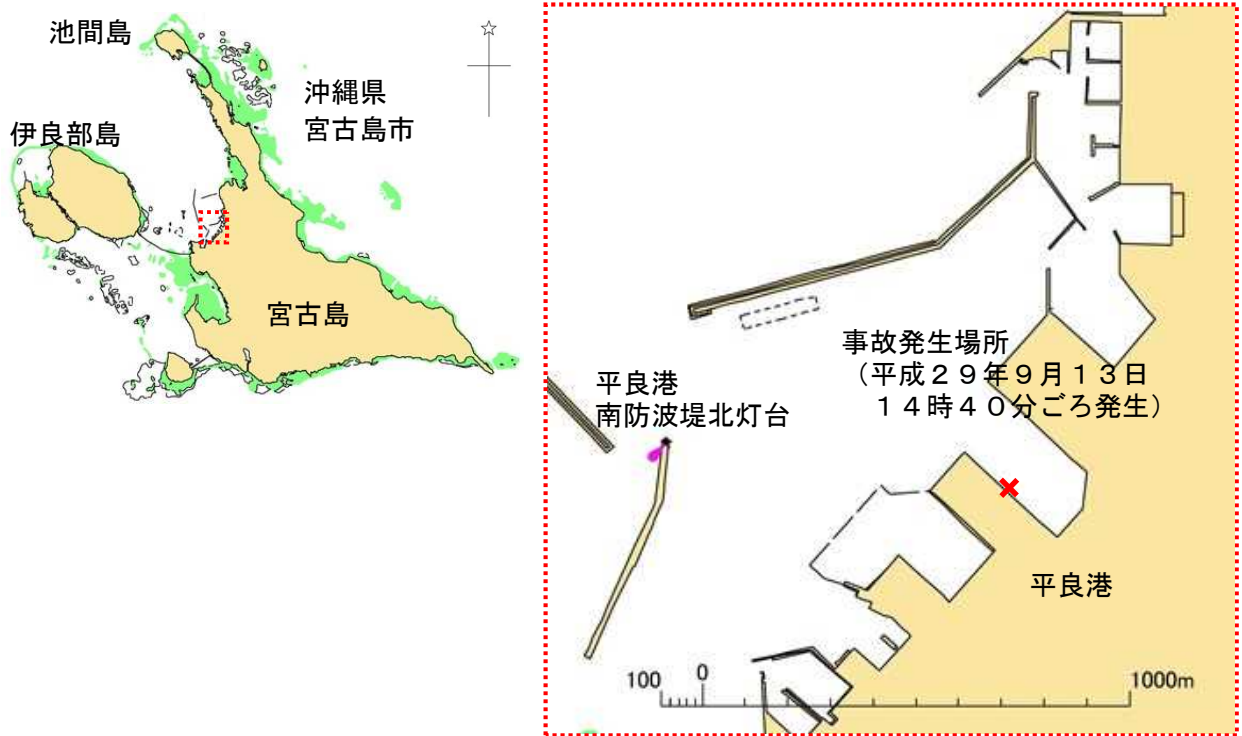
付図3 事故発生場所概略図

本船は、船長が僚船と無線連絡を行いながら、主機を始動して風上に船首を向けようと試みたが、南側の第2ふ頭に向けて港奥に圧流され、14時40分ごろ同ふ頭の岸壁に左舷船首部が衝突した。

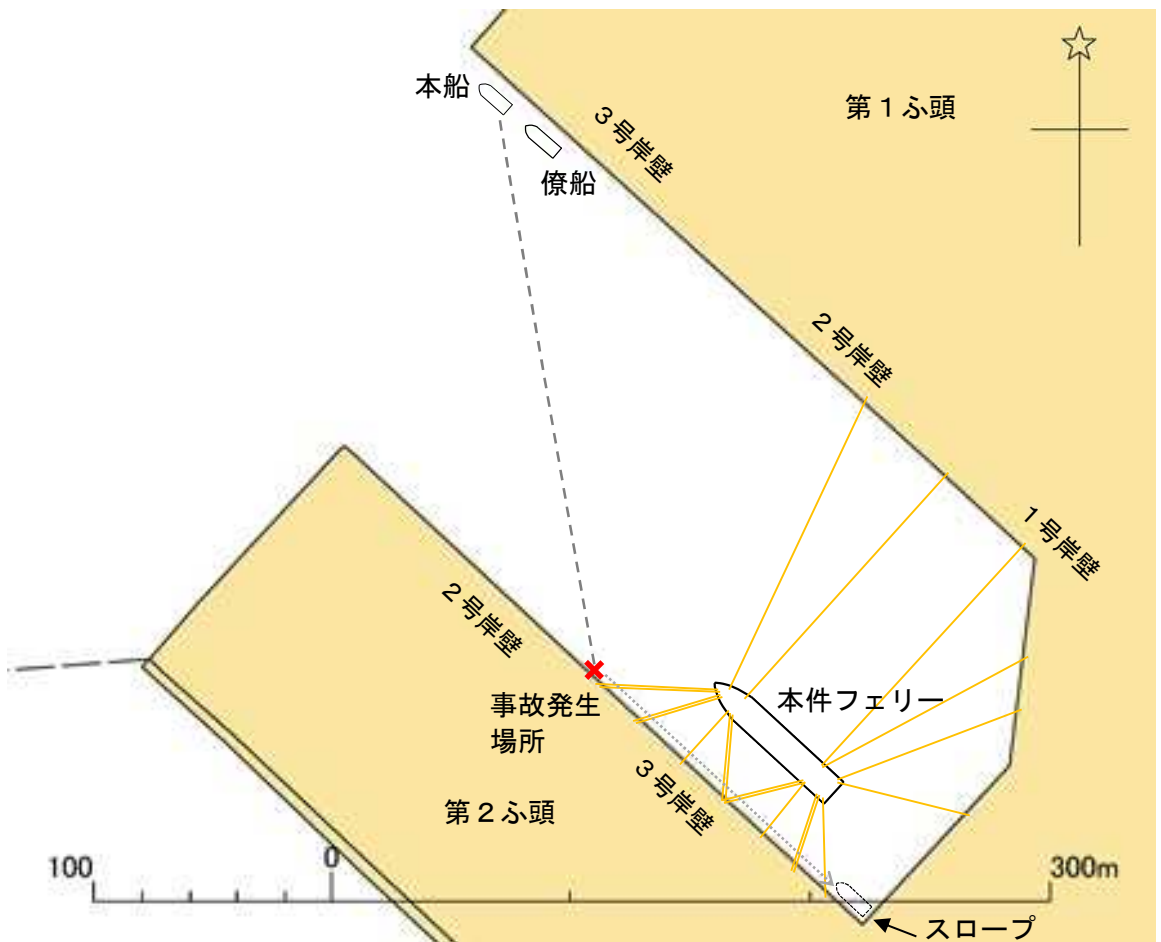
付図4 事故発生経過概略図

本船は、その後、‘第1及び第2ふ頭間に係留索を取って船固めを行っていたフェリー’（以下「本件フェリー」という。）と第2ふ頭の岸壁との間を、本件フェリーのフォア及びアフトスプリングライン各1本を切断しながら岸壁に沿って圧流され続け、左舷外板が岸壁に接触した際に船長及び乗組員3人が岸壁に避難し、その後、港奥のスロープ付近に風で圧着される状態となった。

本件フェリーは、台風18号の接近に備え、第2ふ頭3号岸壁から約25m離れた場所で船首を北西に向けて船首両舷の錨を投下し、右舷側の係留索6本を第1ふ頭1号及び2号岸壁の係船柱に、左舷側の係留索13本を第2ふ頭3号岸壁の係船柱にそれぞれ取って、12日17時ごろに船固めを終えていた。
