# 船舶事故調査報告書

平成30年5月30日

運輸安全委員会（海事専門部会）議決

事故種類	衝突（係留船舶の係留索）																										
発生日時	平成29年9月13日 15時00分ごろ																										
発生場所	沖縄県宮古島市平良港 平良港南防波堤北灯台から真方位096°880m付近 （概位 北緯24°48.6′ 東経125°16.7′）																										
事故の概要	漁船 <sup>テイフアンファ</sup> TE HUNG FAは、着岸中、係留索が破断して漂流し、係留船舶の係留索に衝突した。 TE HUNG FA は、船尾オーニングの破損等を生じ、また、係留船舶は、係留索に破断等を生じた。																										
事故調査の経過	平成29年9月14日、本事故の調査を担当する主管調査官（那覇事務所）ほか1人の地方事故調査官を指名した。 原因関係者から意見聴取を行った。																										
事実情報 船種船名、総トン数 船舶番号、船舶所有者等 L×B×D、船質 機関、出力、進水等	漁船 TE HUNG FA（台湾籍）、55.65トン CT4-002246、個人所有 17.50m (Lr) × 4.10m × 1.73m、FRP ディーゼル機関、441kW、1992年12月																										
乗組員等に関する情報	船長（台湾籍） 男性 59歳 三等 船長（台湾発給） 交付年月日 2014年5月23日 （2019年5月22日まで有効）																										
死傷者等	なし																										
損傷	本船 船尾オーニングに破損、船首マスト等に折損 係留船舶 係留索4本に破断等																										
気象・海象  (1) 気象観測値 平良港の南方約1.5kmに位置する宮古島地方気象台における9月13日の観測値は、次のとおりであった。

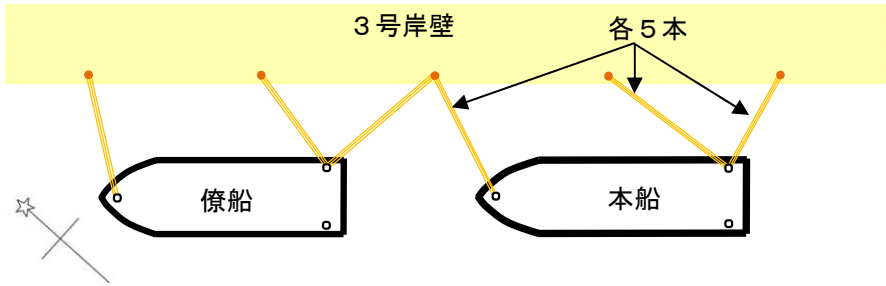
図1 本船及び僚船の係留状況

本船は、岸壁から約5mの間隔を開け、岸壁の係船柱にヘッドライン、アフタースプリングライン及びスタンラインをそれぞれ5本ずつ取って係留し、本船の船首側に約10mの距離を隔てて僚船も同様に係留し、乗組員が2時間交替で停泊当直に当たっていた。（図1参照）

船長及び僚船の船長（以下「僚船船長」という。）は、13日05時ごろ本船のヘッドライン2本が風波により破断して取り直したものの、更に風が強まってきて危険を感じ、台湾の関係機関及び交流窓口団体を介して12時17分ごろ両船の乗組員とも陸上に避難したい旨を海上保安庁に連絡した。

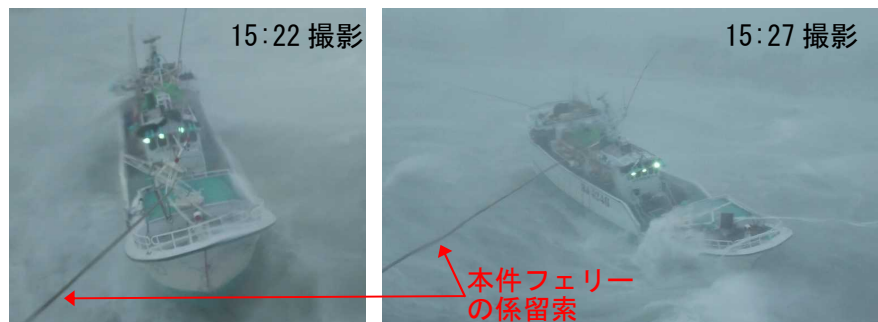
写真1 絡索時の本船（本件フェリーの乗組員撮影）

本船は、本件フェリーが右舷船首側に取ったヘッドライン2本のうち1本を切断し、右舷船首側のプレストラインに船首マスト、船尾オーニング等が引っ掛かって、港奥への圧流が一旦止まったものの、船首マスト及び中央マストが順次折損し、船尾オーニングが破損して同ラインから外れ、再び圧流されたが、本件フェリーの右舷船尾部のスプリングラインに上部構造物が引っ掛かった。（写真1参照）

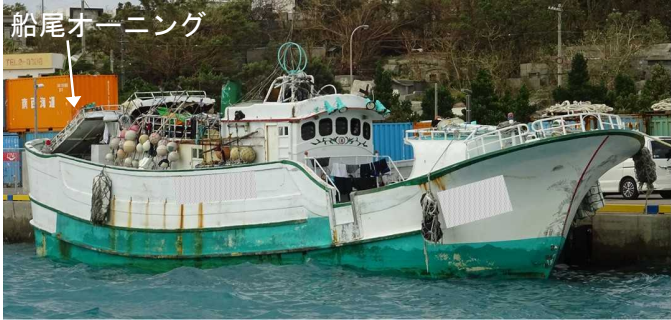
<p>て船尾両舷に取らせ、本船の圧流を防いだ。</p> <p>本船は、14日海上保安庁により本件フェリーの係留索が外されて誘導されながら、自力で航行して第2ふ頭に着岸した。(写真2参照)</p>

<p style="text-align: center;">写真2 本船</p> <p>(付図3 事故発生場所概略図、付図4 事故発生経過概略図 参照)</p>
<p>その他の事項</p>	<p>(1) 船長の台風避難に関する判断</p> <p>船長及び僚船船長は、台湾のラジオ放送及び気象FAXの情報により台風18号が発生したことを知り、発生時からその進路に注目していたが、当初の予報から西北西の進路で台湾付近に向かうものと思っていた。</p> <p>船長及び僚船船長は、台風18号の進路が北寄りに変わった時点で、台湾に帰航できない状況になっていたため、相談の上、最も近い宮古島で港内避泊すれば安全であると判断した。</p> <p>(2) 本船の係留状況</p> <p>本船は、ふだん、ヘッドライン、アフトスプリングライン及びスタンライン各1本を係船柱に取って係留していたが、本事故当時、台風の接近に備えて、直径約25～35mmの係留索を各5本取って係留していた。また、各ラインの5本中2本は、状態が良く、荒天時の係留にのみ使用している係留索を用いていた。</p> <p>本船は、錨を備えていなかった。</p> <p>(3) 本件フェリーの係留状況</p> <p>本件フェリーは、台風18号の接近に備え、第2ふ頭3号岸壁から約25m離れた場所で船首を北西に向けて船首両舷の錨を投下し、右舷側の係留索6本を第1ふ頭1号及び2号岸壁の係船柱に、左舷側の係留索13本を第2ふ頭3号岸壁の係船柱にそれぞれ取って、12日17時ごろに船固めを終えていた。</p> <p>本件フェリーでは、当初、台風18号が台湾に向かう進路であったが、その後、徐々に東寄りの進路となり、予想としては宮古島の西側を通過するコースであったものの、同島の東側を通過する可能性も含めて対策を施した。</p> <p>(付図4 事故発生経過概略図 参照)</p>

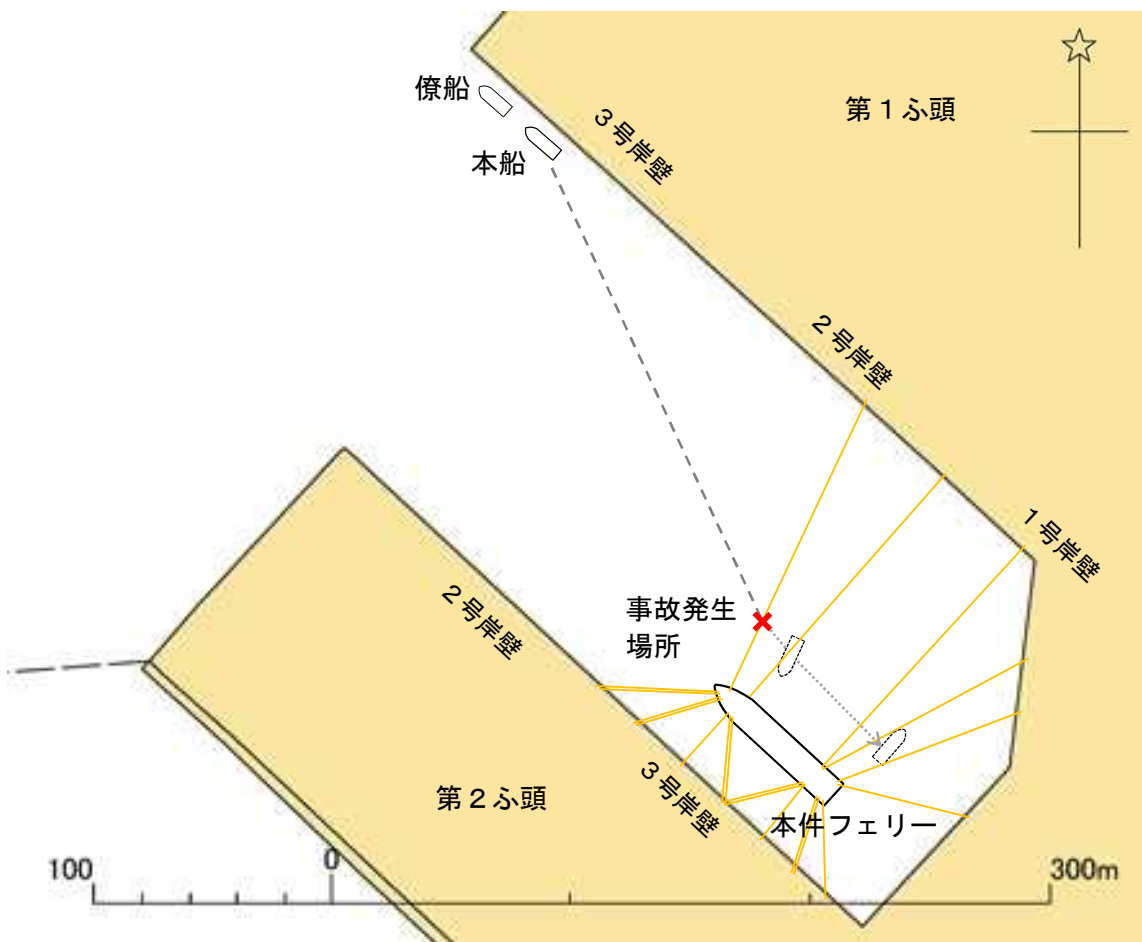
付図4 事故発生経過概略図

本船は、北北西の風を右舷船首方から受け、主機及び発電補機を運転した状態で係留中、僚船が係留索の破断により風に圧流されて本船に接触したのち漂流を始めたので、船長が僚船との無線連絡及び台湾の関係機関への救助要請を行っていたところ、本船の係留索も破断し、風に圧流されて漂流を始めた。

本船は、主機を使用して圧流を防ごうと試みたが、‘第1及び第2ふ頭間に係留索を取って船固めを行っていたフェリー’（以下「本件フェリー」という。）に向けて港奥に圧流され、15時00分ごろ本件フェリーが第1ふ頭の岸壁に取った係留索に上部構造物が衝突した。
