## 船舶事故調査報告書

<b>事故種類</b>	衝突
<b>発生日時</b>	平成29年10月31日 09時15分ごろ
<b>発生場所</b>	北海道むかわ町 <sup>むかわ</sup> 鷓川漁港西北西方沖 鷓川二等三角点から真方位271° 1.7海里（M）付近 （概位 北緯42° 33.4′ 東経141° 54.0′）
<b>事故の概要</b>	漁船第三十八峰栄丸 <sup>ほうえい</sup> は、南西進中、また、漁船第二十一進栄丸 <sup>しんえい</sup> は、漂泊して揚網作業中、第三十八峰栄丸が第二十一進栄丸に衝突した。 第二十一進栄丸は、甲板員が負傷し、左舷中央部の破口等を生じ、また、第三十八峰栄丸は、球状船首部の亀裂等を生じた。
<b>事故調査の経過</b>	平成29年11月1日、本事故の調査を担当する主管調査官（函館事務所）ほか1人の地方事故調査官を指名した。 原因関係者から意見聴取を行った。
<b>事実情報</b> 船種船名、総トン数 船舶番号、船舶所有者等 L×B×D、船質 機関、出力、進水等	A 漁船 第三十八峰栄丸、4.9トン HK3-126350（漁船登録番号）、個人所有 12.72m（Lr）×3.24m×0.96m、FRP ディーゼル機関、423kW、平成20年4月17日 第202-8495号（船舶検査済票の番号） B 漁船 第二十一進栄丸、4.6トン HK3-94322（漁船登録番号）、個人所有 11.78m（Lr）×3.03m×1.17m、FRP ディーゼル機関、330kW、昭和62年4月12日 第200-17117号（船舶検査済票の番号）
<b>乗組員等に関する情報</b>	A 船長A 男性 40歳 一級小型船舶操縦士・特殊小型船舶操縦士・特定 免許登録日 平成8年8月30日 免許証交付日 平成27年9月18日 （平成33年8月29日まで有効） B 船長B 男性 64歳 一級小型船舶操縦士・特殊小型船舶操縦士・特定 免許登録日 昭和53年2月3日 免許証交付日 平成28年9月9日 （平成34年6月4日まで有効）

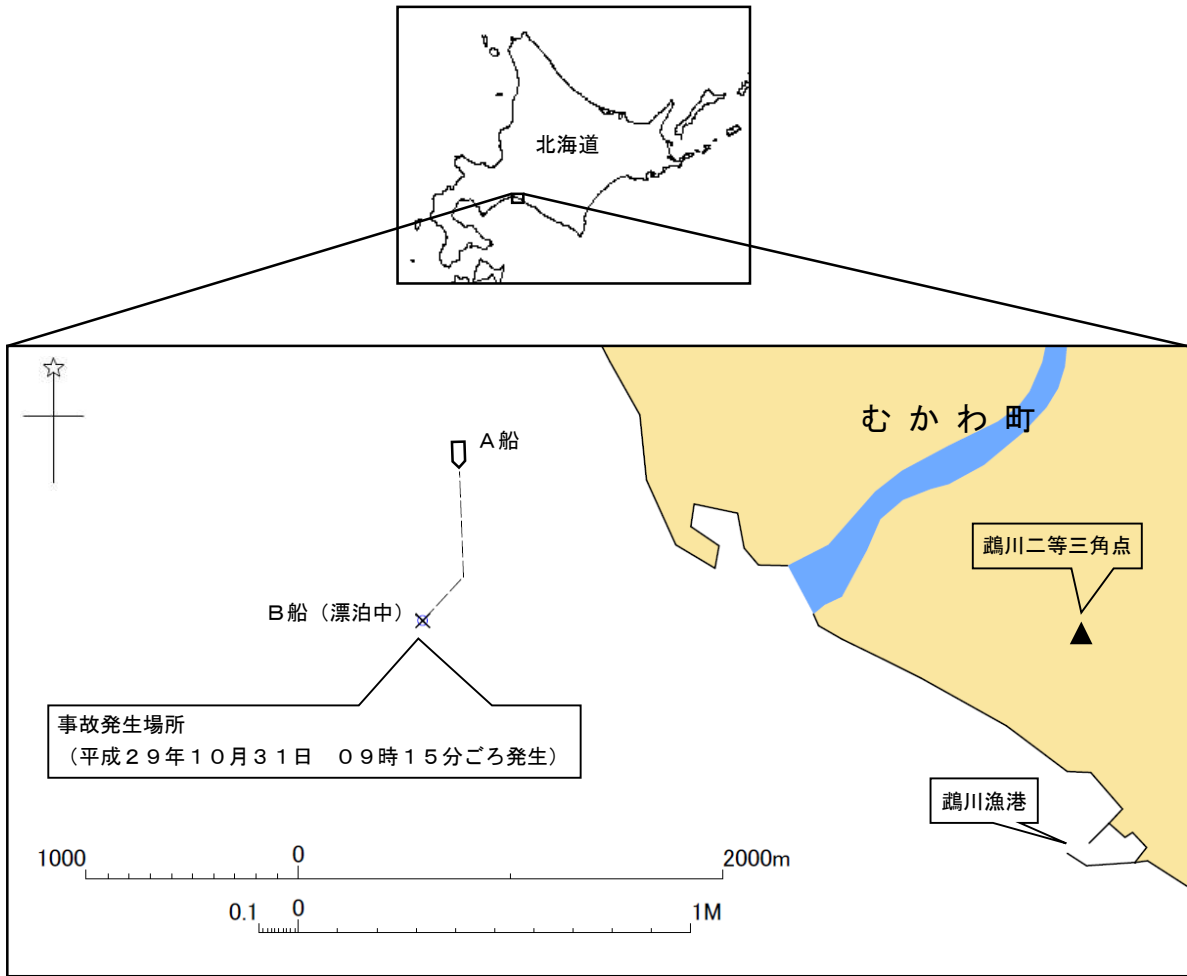
付図1 事故発生経過概略図

死傷者等	A なし B 軽傷 1人（甲板員B）
損傷	A 球状船首部に亀裂、左舷船首部に凹損等 B 左舷中央部に破口、航海計器及び機関等に濡損等（全損）
気象・海象	気象：天気 曇り、風向 西、風力 4、視界 良好 海象：波向 西、波高 約2m
事故の経過	<p>A船は、船長A及び甲板員（以下「甲板員A」という。）が乗り組み、平成29年10月31日09時10分ごろ鷓川漁港北西方沖1.8M付近で、ししゃもこぎ網漁の操業を行っていた。</p> <p>船長Aは、右舷方0.4M付近にB船を認め、後部甲板に立ち、操舵室の後方に設置した魚群探知機及びGPSプロッターを見ながらコントローラーで操船し、漁場移動の目的で南進を開始した。（写真①参照）</p> <div data-bbox="751 797 1305 1205" data-label="Image"> </div> <p>写真① 本事故当時の船長Aの操船状況</p> <p>船長Aは、左右に動いて前方の見張りを行っていたが、右舷方に魚影を発見して右転し、魚群探知機を見るなどしながら約6ノットの対地速力で南西進中、09時15分ごろA船の船首部とB船の左舷中央部とが衝突した。</p> <p>船長Aは、B船が左舷中央部から浸水し、えい航準備中にB船の船尾が沈み始めたので、B船の乗組員3人をA船に移乗させて、鷓川漁港に戻った。</p> <p>B船は、船長B及び甲板員Bほか1人が乗り組み、鷓川漁港西北西方沖において、船首を南東方に向けて漂泊し、ししゃもこぎ網漁の揚網作業を行っていた。</p> <p>B船は、乗組員3人が後部甲板で船尾方を向き、並んで揚網作業中、甲板員BがB船に向かってくるA船に気付いて声を上げたが、船長Bは、A船が至近に迫っており、どうすることもできず、A船と衝突した。</p> <p>B船の乗組員3人は、とっさに船体に掴まったが、甲板員Bが右腕に打撲を負った。</p> <p>B船は、僚船にえい航されて鷓川漁港に向かったが、同漁港南西方</p>

<p>1. 3M付近で船首部分を残して水没し、後日引き揚げられて廃船処理された。</p> <p>(付図1 事故発生経過概略図 参照)</p>
その他の事項	<p>船長Aは、操舵室の後方に設置したGPSプロッターに漁場等の位置情報を入力していたが、操舵室に設置したGPSプロッターには、同情報を入力していなかったため、後部甲板で魚群探索を行っていた。</p> <p>甲板員Aは、本事故当時、前部甲板左舷側で下を向いて漁獲物の整理を行っていた。</p> <p>船長Bは、漂流中のB船を接近する他船が避けると思っていた。</p> <p>船長Bは、揚網作業中に、機関を前進に入れると漁網に引っ張られて前進することができず、後進に入れると絡網して移動することはできないので、A船に気付いたとしてもどうすることもできなかったと本事故後に思った。</p> <p>A船及びB船の乗組員は、全員、固型式の救命胴衣を着用していた。</p> <p>船長A及び船長Bが所属する漁業協同組合所属のしししゃもこぎ網漁船は、操舵室の後方に設置した魚群探知機等を使用し、後部甲板で魚群探索を行いながら操船を行うことが多かった。</p>
<b>分析</b> 乗組員等の関与 船体・機関等の関与 気象・海象等の関与 判明した事項の解析	<p>A あり、B なし</p> <p>A なし、B なし</p> <p>A なし、B なし</p> <p>A船は、鷓川漁港西北西方沖の漁場において、南西進中、船長Aが、魚群探索に注意を向け、前方の見張りを適切に行っていなかったことから、前方で漂流して揚網作業中のB船に気付かず、B船に衝突したものと考えられる。</p> <p>B船は、鷓川漁港西北西方沖の漁場において、漂流して揚網作業中、A船が衝突したものと考えられる。</p> <p>船長Bは、A船が自船に向いたときに気付いたとしても、A船との衝突を避けるための動作をとることは困難であったものと考えられる。</p>
<b>原因</b>	<p>本事故は、鷓川漁港西北西方沖において、A船が南西進中、B船が漂流して揚網作業中、船長Aが、魚群探索に注意を向け、前方の見張りを適切に行っていなかったため、A船がB船に衝突したものと考えられる。</p>

<b>参考</b>	<p>今後の同種事故等の再発防止に役立つ事項として、次のことが考えられる。</p> <ul style="list-style-type: none"> <li>・魚群探索を行いながら航行する場合は、同乗の甲板員にも周囲の見張りを行わせること。</li> </ul>
