船舶事故調査報告書

平成30年5月16日
 運輸安全委員会（海事専門部会）議決
 委員 佐藤 雄二（部会長）
 委員 田村 兼吉
 委員 岡本 満喜子

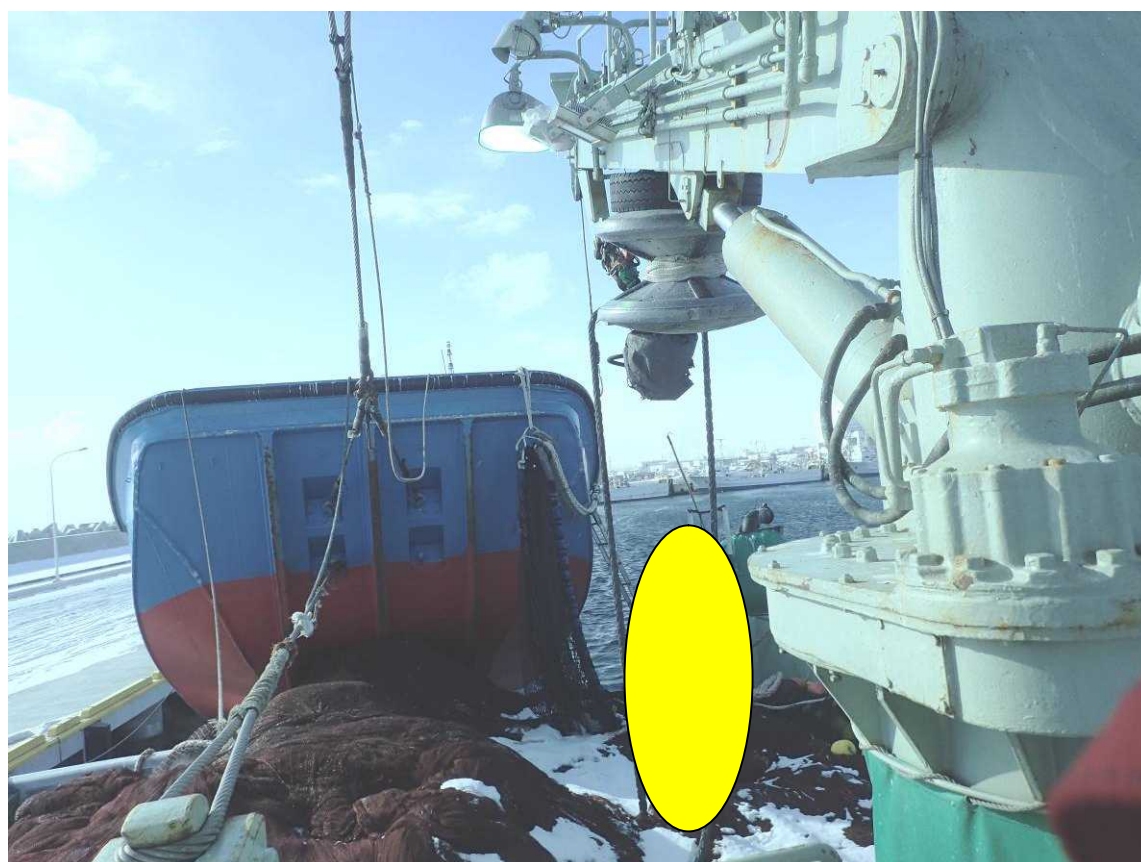
写真2 甲板員Aの配置

<p>東方沖においてまき網漁の操業を行っていた。</p> <p>本船は、7月31日08時30分ごろから2回目の投網を開始し、10時00分ごろから揚網を開始した。</p> <p>甲板員Aは、左舷船尾付近の後部甲板上で、巻上機で揚げて巻取クレーンで吊り上げ、甲板上に下ろした網の整理作業を他の甲板員数名と共に進めていた。</p> <p>甲板員Aは、手元を見ながら作業していたところ、10時25分ごろ、絡まって塊になった状態で上がってきた網が巻取クレーンから甲板員Aの頭上に落下し、甲板員Aが頭部を負傷した。</p> <p>そばで作業をしていた他の甲板員は、異変に気づき、大声で周りに知らせた。</p> <p>漁労長は、大声を聞いて異変に気づき、直ちに操作していた巻上機等を停止させた。</p> <p>船長は、巻上機等が停止した後、他の甲板員と協力して、担架で甲板員Aを船橋構造物後部の甲板に運んだ。</p> <p>甲板員Aは、しばらく意識がなく、担架で運ばれているときに回復したものの、激しい嘔吐感があり、左半身に感覚がないと感じた。</p> <p>船長及び漁労長は、網を揚収後船橋に上がり、船舶所有者に本事故の発生を報告し、船舶所有者が海上保安庁に通報した。</p> <p>船長は、医療機関に相談した結果、石巻港まで帰港することを決定し、船舶所有者に船舶電話で救急車の要請を依頼した。</p> <p>甲板員Aは、本船が18時30分ごろ石巻港に到着したのち、待機していた救急車で宮城県石巻市にある病院に搬送され、非骨傷性頸髄損傷と診断された。</p> <p>(付図1 事故発生場所概略図、付図2 甲板員Aの作業位置図、写真1 後部甲板、写真2 甲板員Aの配置、写真3 揚網作業状況参照)</p>
<p>その他の事項</p>	<p>本船は、ふだんの揚網時、漁労長が後部マストにある巻上機の操作、通信長が船橋で通信、船長及び甲板員Aほか全員で網の整理作業を行っていた。</p> <p>本船は、漁労長が揚網の指揮をとっており、本事故当時も漁労長の指揮で各作業が行われていた。</p> <p>本船に新しく乗船した者に対する指導は、乗組員が漁をしながら行っていた。</p> <p>船長、甲板員Aほか甲板上で作業をしていた者は、網の整理作業を行っていたので手元を見ており、網が塊の状態が上がってきたことに気付かなかった。</p> <p>本船は、揚網中に網が塊となって上がってくることは時々あり、網が塊となって落下することはあったものの、乗組員が負傷することはなかった。</p>

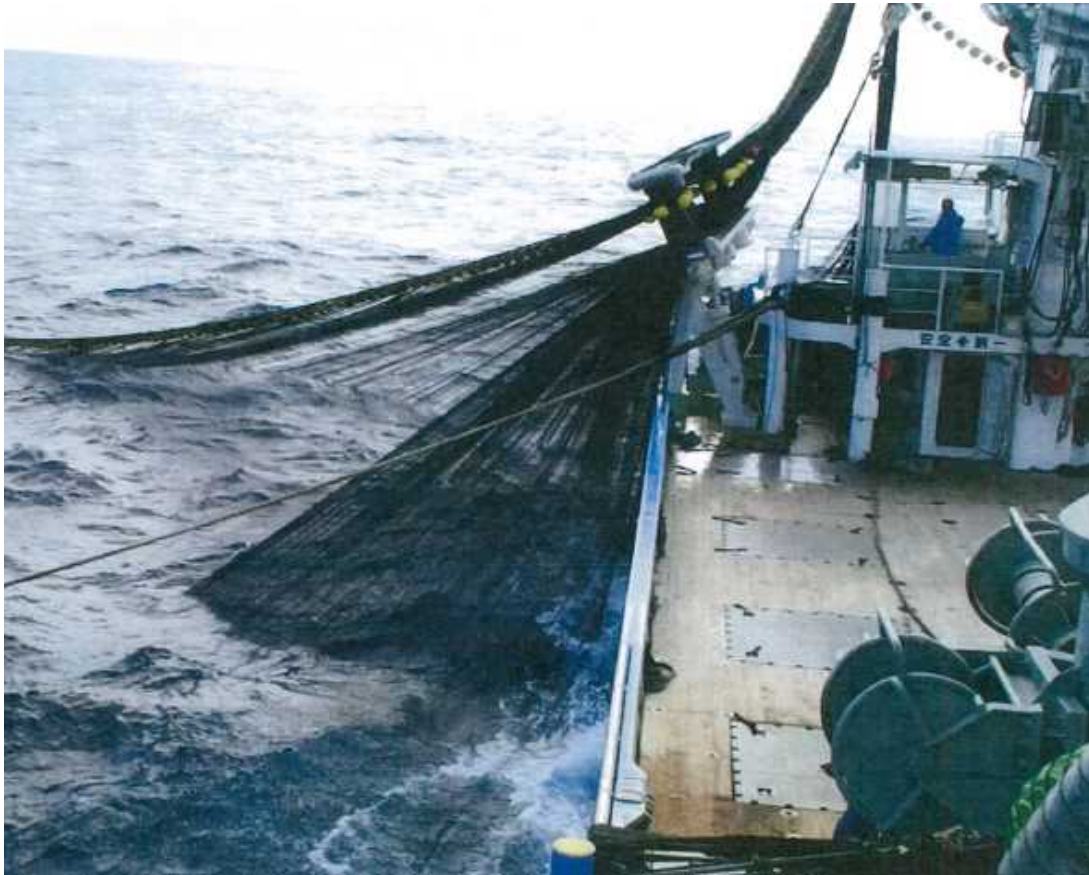
写真3 揚網作業状況

<p>甲板員 A は、本船に平成 29 年 1 月から乗船し、それまで約 10 年間小型漁船に乗った経験があった。</p> <p>甲板員 A は、本事故当時、ヘルメット、カッパ及び救命胴衣を着用していた。</p>
<p>分析</p> <p>乗組員等の関与 船体・機関等の関与 気象・海象等の関与 判明した事項の解析</p>	<p>あり なし なし</p> <p>本船は、金華山東方沖において、揚網作業中、甲板員 A が、巻取クレーンの直下で揚収した網の整理をしていた際、揚網中に塊状になった網が巻取クレーンから甲板員 A の頭上に落下したことから、網が甲板員 A の頭部を強打して負傷したものと考えられる。</p>
<p>原因</p>	<p>本事故は、本船が、金華山東方沖において、揚網作業中、甲板員 A が、巻取クレーンの直下で揚収した網の整理をしていた際、揚網中に塊状になった網が巻取クレーンから甲板員 A の頭上に落下したため、網が甲板員 A の頭部を強打したことにより発生したものと考えられる。</p>
<p>参考</p>	<p>本事故発生後、船舶所有者は、安全マニュアルを策定し、所有している各船に配布して、遵守を徹底するように教育を行った。</p> <p>今後の同種事故等の再発防止及び被害の軽減に役立つ事項として、次のことが考えられる。</p> <ul style="list-style-type: none"> ・甲板上で作業するときは、周囲の安全状況を確認すること。 ・作業を指揮する者は、作業の状況に気を付けること。 ・クレーンなどにより吊り上げられた物の下には近付かないこと。
