船舶事故調査報告書

船種 船名 遊漁船 遊海班
船舶番号 251-13293 青森
総トン数 4.80トン

船種 船名 遊漁船 ドリーマー
船舶番号 250-25658 青森
総トン数 5トン未満（長さ9.47m）

事故種類 衝突
発生日時 平成29年9月26日 08時35分ごろ
発生場所 青森県中泊町小泊港西南西方沖
小泊岬南灯台から真方位267° 3.3海里付近
（概位 北緯41° 07.3′ 東経140° 10.6′）

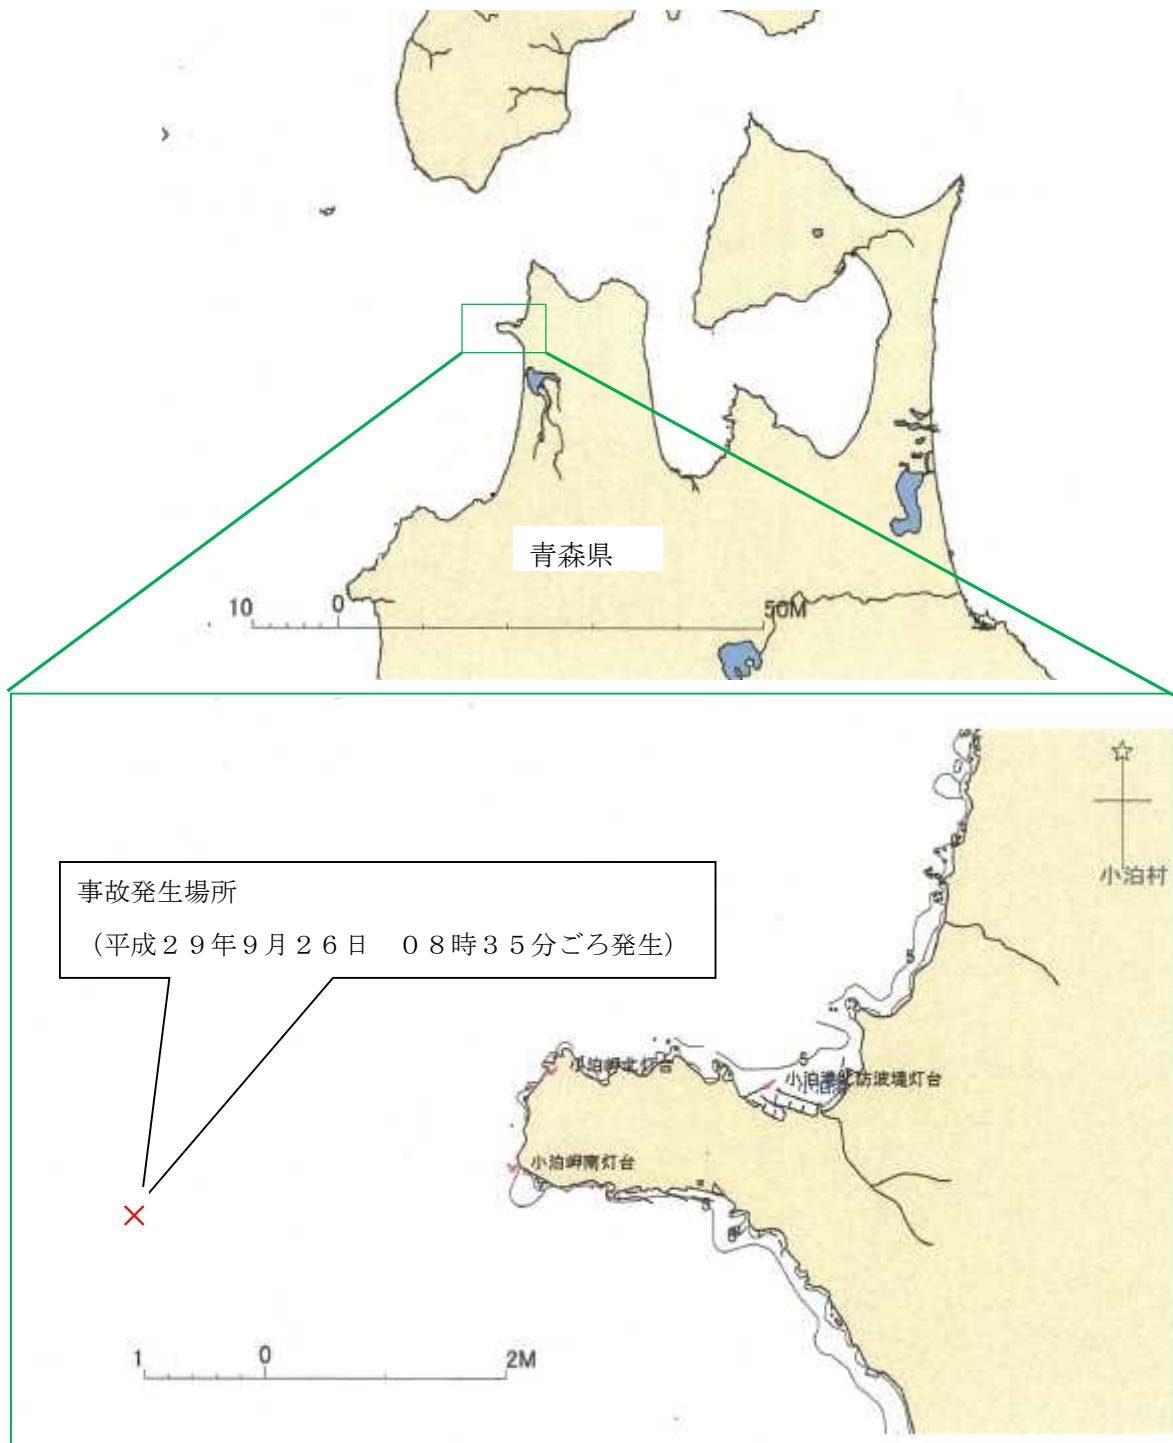
付図1 事故発生経過概略図

船長Aは、左舷方約10mの距離に1隻、船首方約20mの距離に2ないし3隻、右舷方約15mの距離に2隻の釣り船がそれぞれ漂泊し、この他に船尾方からA船の船主の船及びB船が近付いてくるのを認識していたが、ふだんから釣り場では他の船が何隻も近い距離で釣りを行っていたので、特に危険を感じなかった。

船長Aは、船尾方から来たB船がA船の左舷方近くを、ゆっくりと追い越していくのを認めた。

船長Aは、A船の右舷方にいた2隻の釣り船の動向が気になっていたため、右舷方を見ていたところ、船首方にいた船が前進したので、釣り場を変えようと主機を前進に入れ、西進を開始したところ、B船がA船の左舷船首方至近にいるのに気付いた。

船長Aは、直ちに主機のクラッチレバーを中立とし、後進に入れようとしたが間に合わず、主機が中立運転の状態、08時35分ごろ、A船の左舷船首部とB船の操舵室右舷側前部とが衝突した。

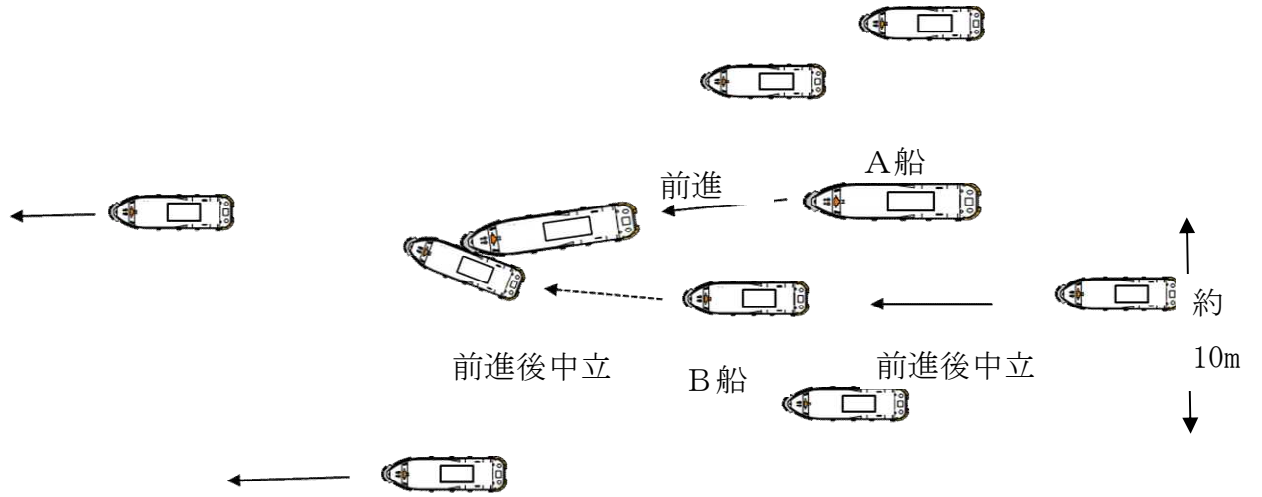
付図2 衝突状況概略図

B船は、船長Bが、船首方の船が前進したので、釣り場を変えようと主機のクラッチレバーを前進に入れた直後、釣り客B₁から、ルアーの糸がプロペラに絡んだようだとの知らせを受けて主機を中立運転とし、上部操縦席から右舷側のはしごを約1m降りたとき、船体に衝撃を感じると同時に船首側にA船の船首を認め、B船の操舵室右舷側前部とA船の左舷船首部とが衝突した。

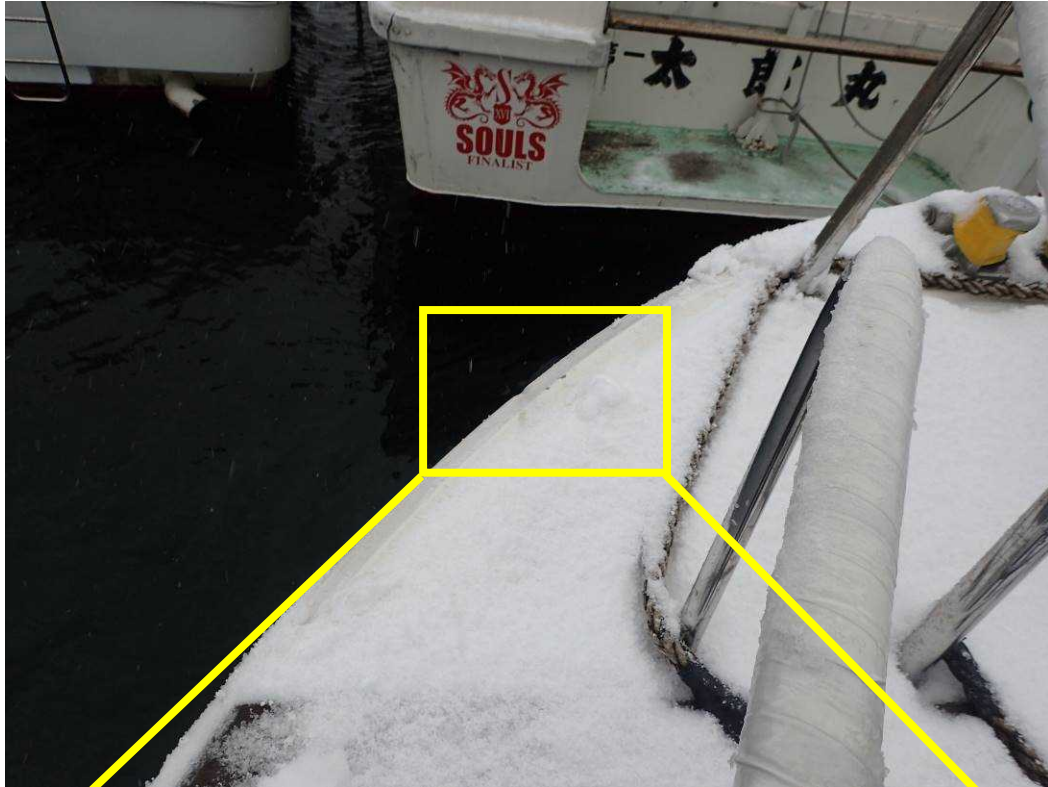
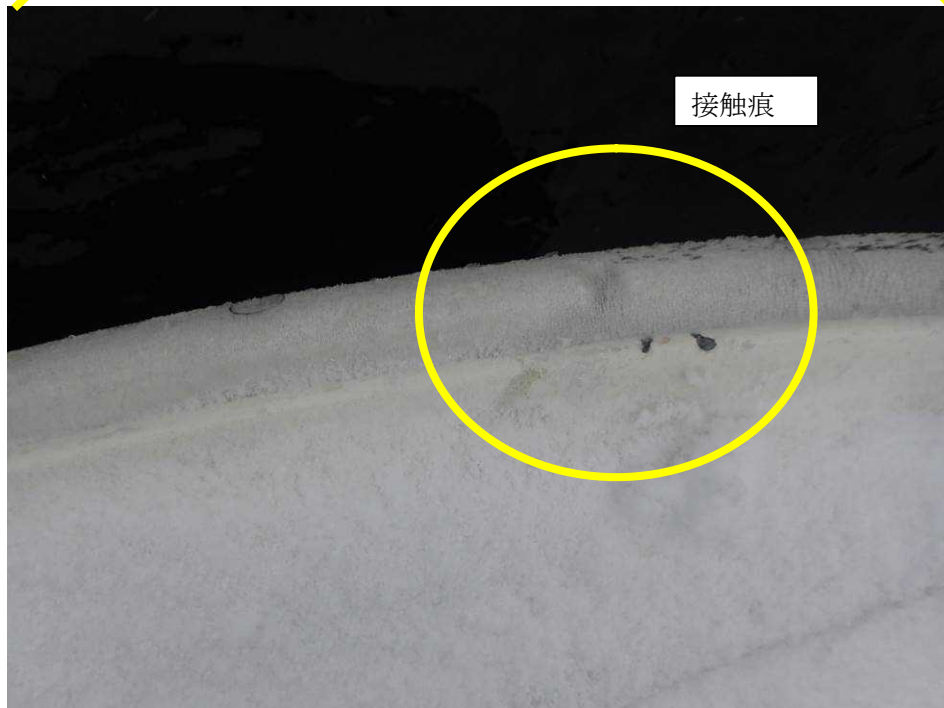
A船は、左舷船首部舷縁に接触痕を生じた。

写真3 A船左舷船首部外板損傷状況

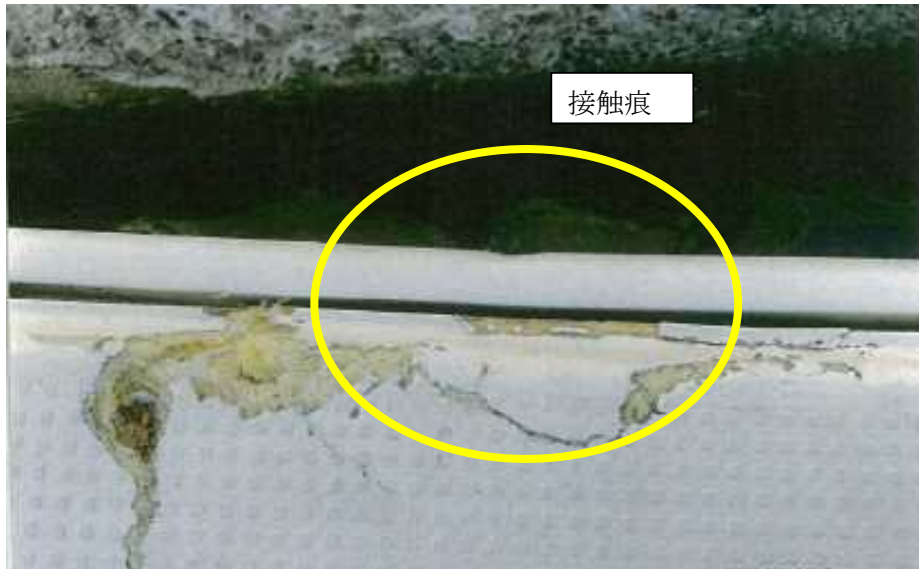
右舷中央部ブルワークの亀裂は、左右舷方向に長さ約10cmまであり、外板側に接触痕があった。

B船は、右舷中央部ブルワークに、ブルワーク頂部で長さ約10cmの亀裂、及び外板側に接触痕を生じ、操舵室前部及び右舷側の窓ガラスの割れ、並びに操舵室内右舷側前部ピラーの天井部に亀裂が生じた。

写真4 B船ブルワーク亀裂状況

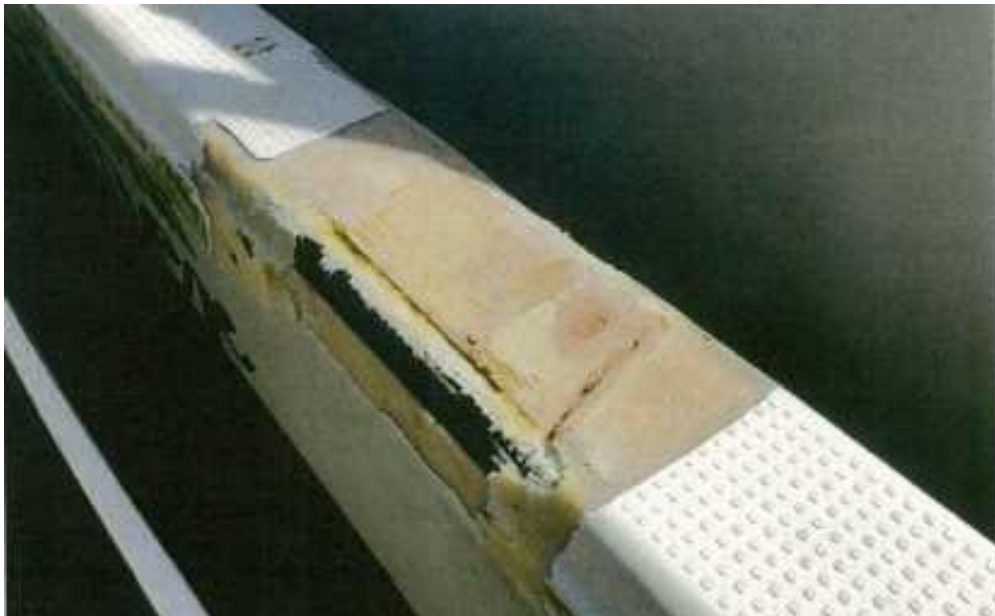
写真5 B船ブルワーク内部亀裂状況

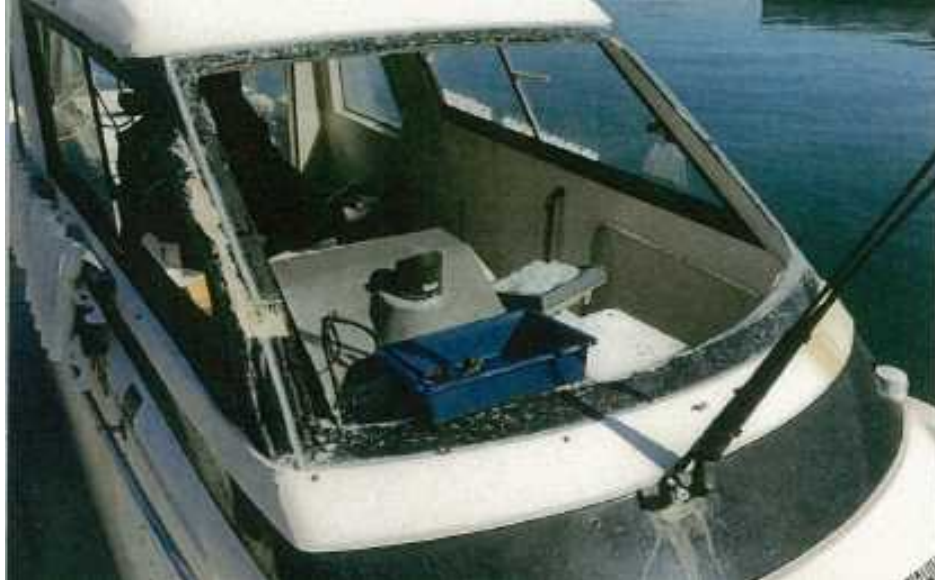
B船は、右舷中央部ブルワークの亀裂、操舵室前部及び右舷側の窓ガラスの破損等を生じた。

写真6 B船操舵室損傷状況

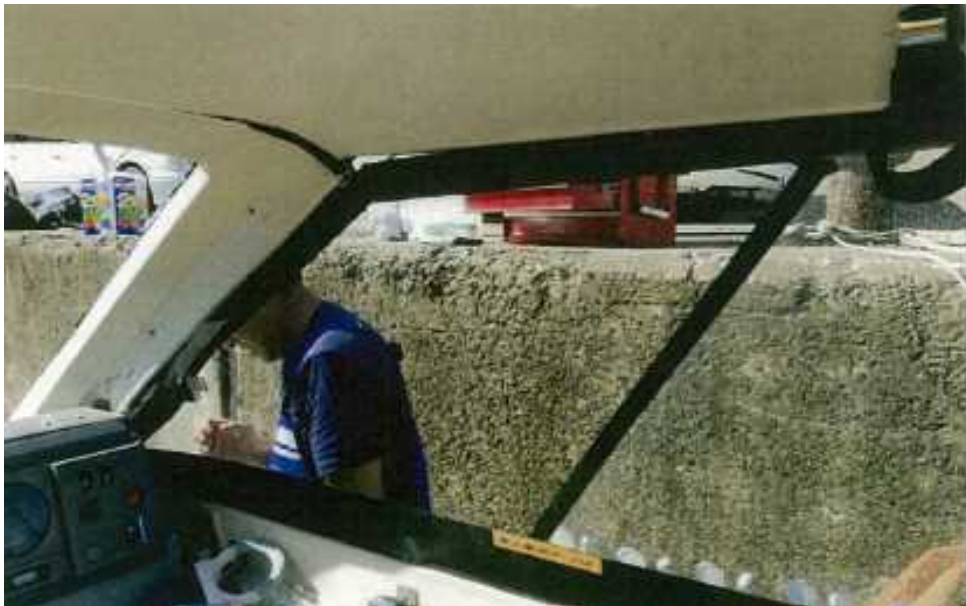
操舵室内は、右舷側前部ピラーの天井部に亀裂があった。

写真7 B船操舵室内部損傷状況
