## 船舶事故調査報告書

| 事故種類 | 火災 |
| 事故の概要 | アスファルト運搬船第十一 <small>りょうえい</small> 菱栄丸は、北北西進中、火災が発生した。<br>第十一菱栄丸は、機関長が負傷し、機関長室等の焼損を生じた。 |

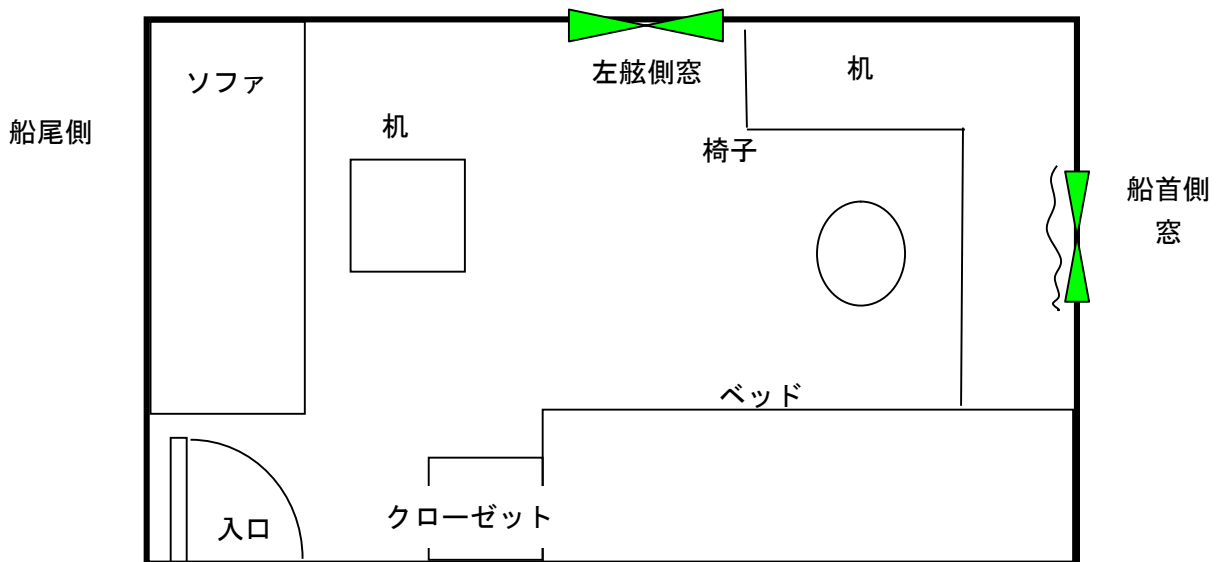
付図2 機関長室内配置図

| | <p>板、船尾楼甲板となっていた。</p> <p>本船は、危険物運搬船ではなく、機関室区画以外は防火区画ではなかった。</p> <p>船長は、19時10分ごろ自室から廊下に出た際、異常を認めなかった。</p> <p>機関長は、18時40分ごろから45分ごろまで自室で喫煙し、水を入れた瓶にたばこの吸い殻を入れて火を消し、19時00分ごろまで自室にいたが、特に異常を認めなかった。</p> <p>3人の乗組員は、自室で休憩していたところ、機関長の叫び声で火災に気づき、すぐに甲板上に脱出した。</p> <p>機関長は、本事故当時、自室の船首側にある机上に充電中のパソコン及び携帯電話並びに灰皿がわりの水を入れた瓶を置いていた。</p> <p>機関長室内は、ほぼ全焼しており、船首側にあった机の天板が焼け落ちており、燃え方が酷かった。</p> <p>機関長は、たばこの火を確実に消していたので、発火したのは充電器ではないかと本事故後に思った。</p> <p>機関長室の船首側の窓には、他の乗組員室と同様に難燃性ではないカーテンが掛かっており、下方にある机のすぐ上までの長さであった。</p> <p>本船は、火災報知器が機関室内のみに設置されていた。</p> <p>本船は、防火部署配置が策定されており、定期的に訓練もされていたが、本事故時に防火部署は発令されなかった。</p> <p>本船は、本事故後、航海計器が臨時の配線工事により使用できるようになり、日本海事協会から臨時航行許可証が交付され、釧路港で荷揚げを行ったのち、静岡県造船所に回航して修理が実施された。</p> |

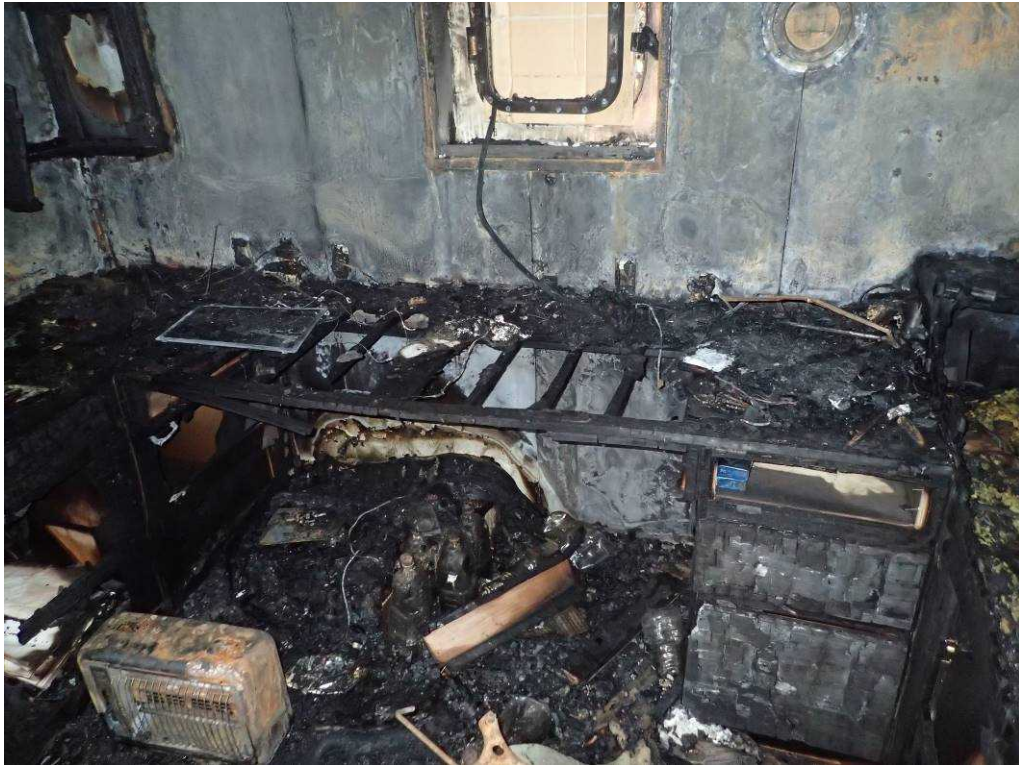
| <p><b>分析</b></p> <p>乗組員等の関与<br/>船体・機関等の関与<br/>気象・海象等の関与<br/>判明した事項の解析</p> | <p>不明<br/>不明<br/>なし</p> <p>本船は、八戸港北北東方沖を北北西進中、機関長室から出火したものと考えられる。</p> <p>本船は、機関長室の船首側の机の天板が焼け落ちていたことから、机上にあった充電中の電気機器などから出火し、船首側の窓のカーテンから天井を通じて延焼した可能性があると考えられるが、出火に至った経緯を明らかにすることはできなかった。</p> |

写真1 機関長室内（船首側）

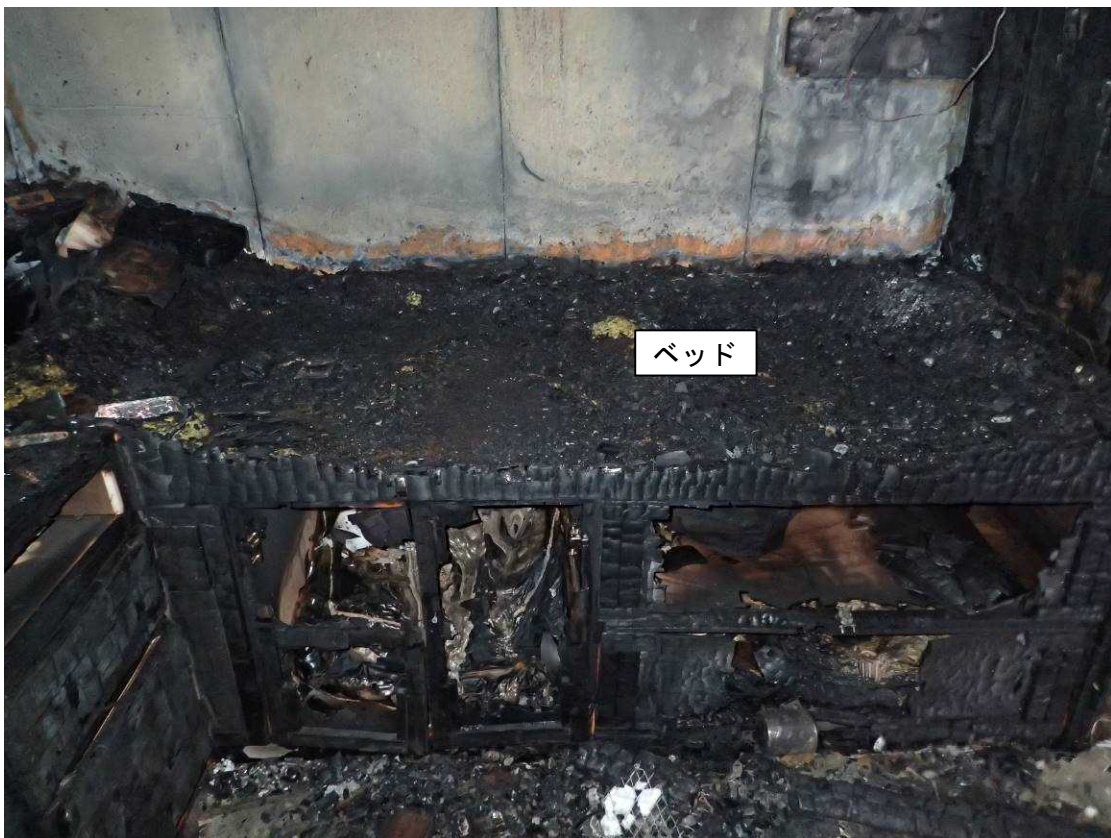
写真2 機関長室内（右舷側）

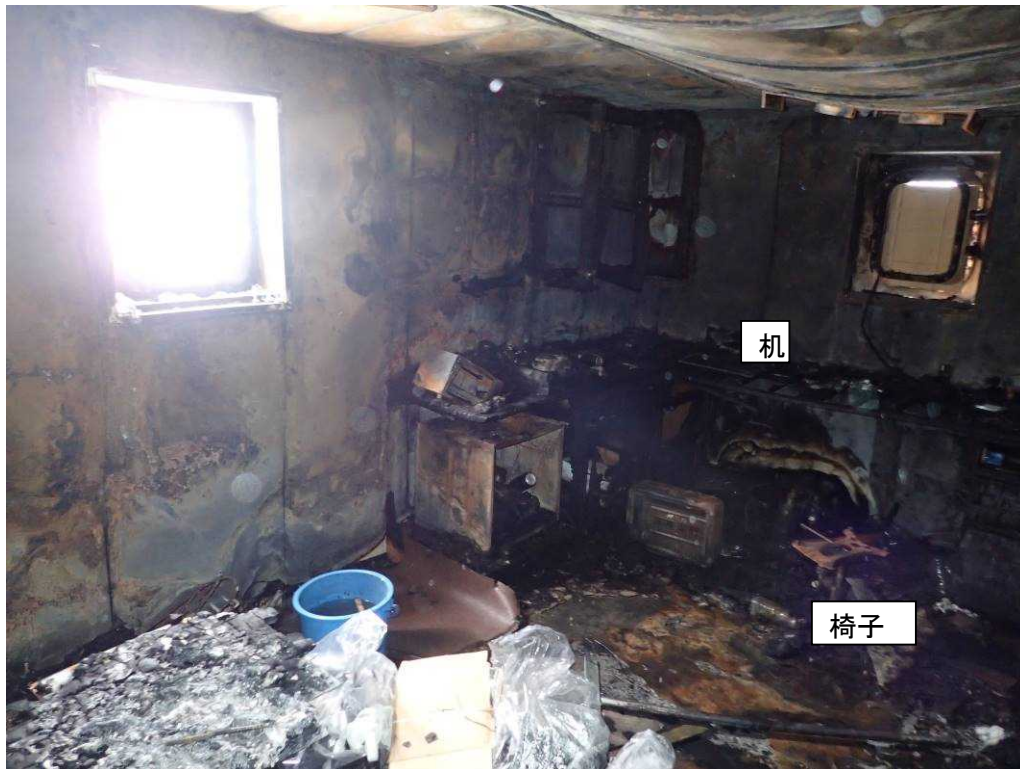
写真3 機関長室内（左舷側）

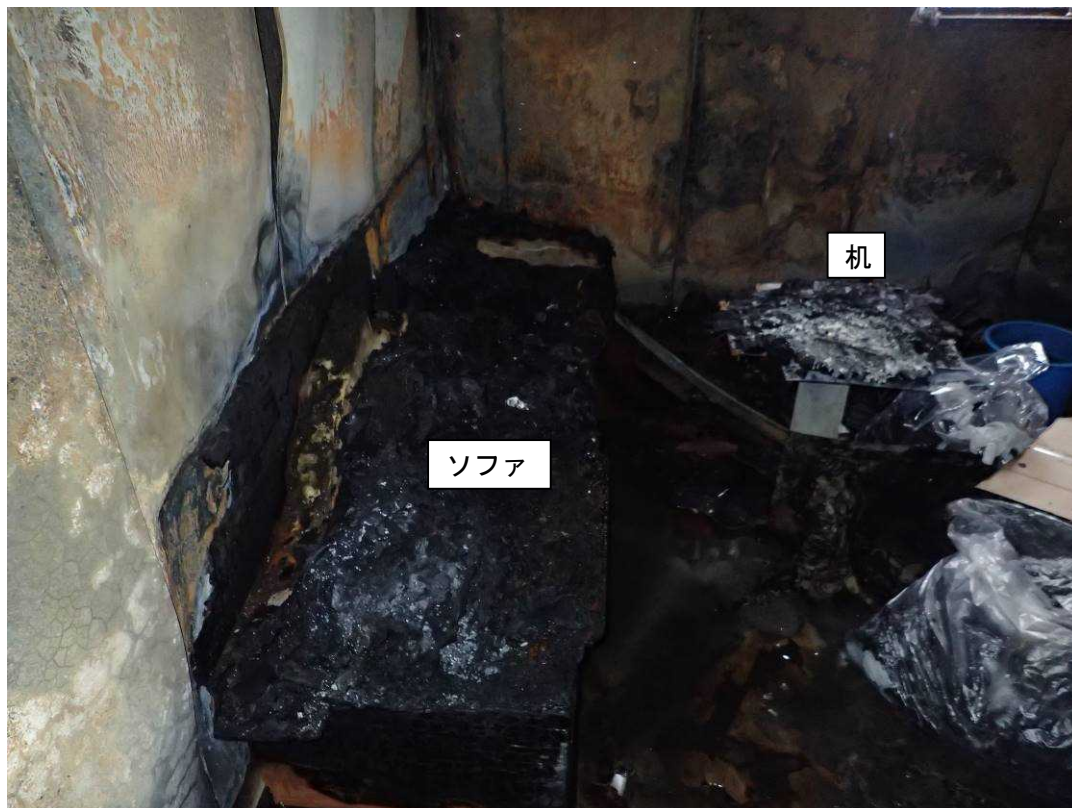
写真4 機関長室内（船尾側）

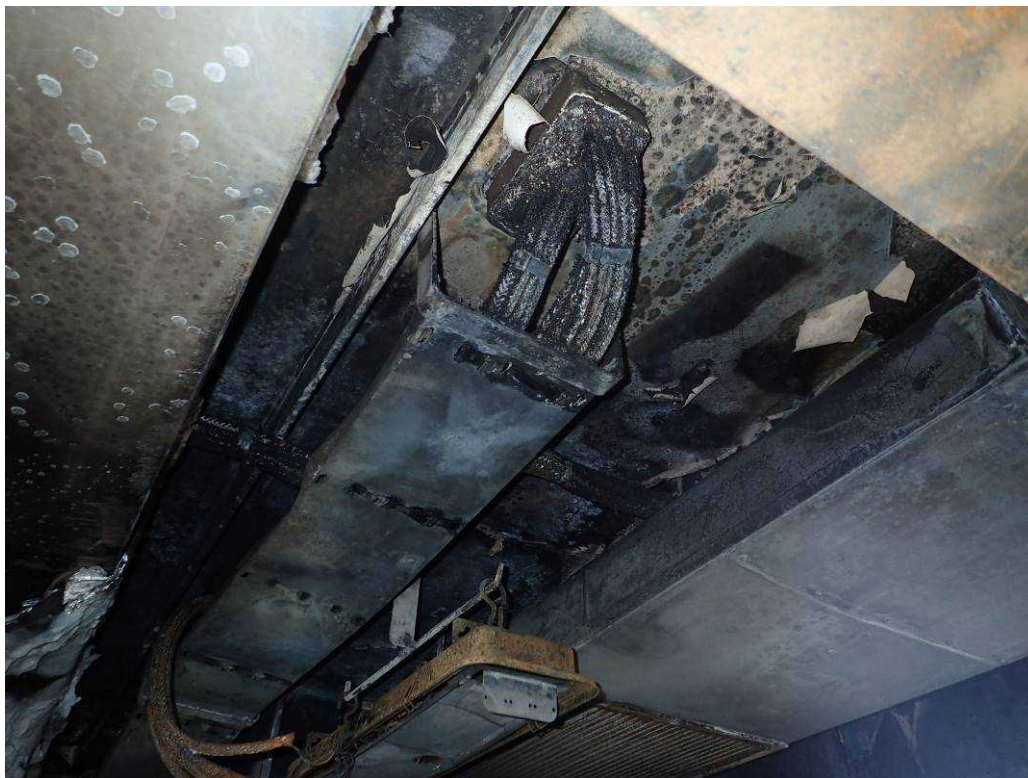
| 損傷 | 機関長室、ボート甲板廊下及び航海計器用電路の焼損 |

写真5 ポート甲板廊下天井（電線ダクト）

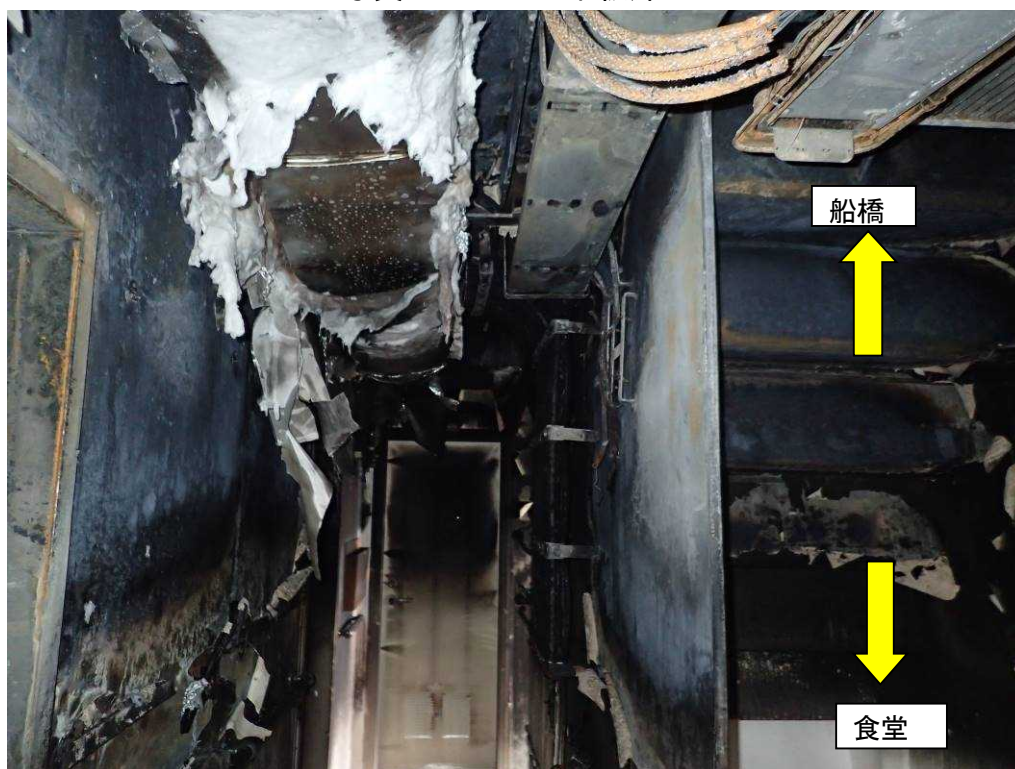
写真6 ポート甲板廊下
