船舶事故調査報告書

平成30年5月23日
 運輸安全委員会（海事専門部会）議決
 委員 佐藤 雄二（部会長）
 委員 田村 兼吉
 委員 岡本 満喜子

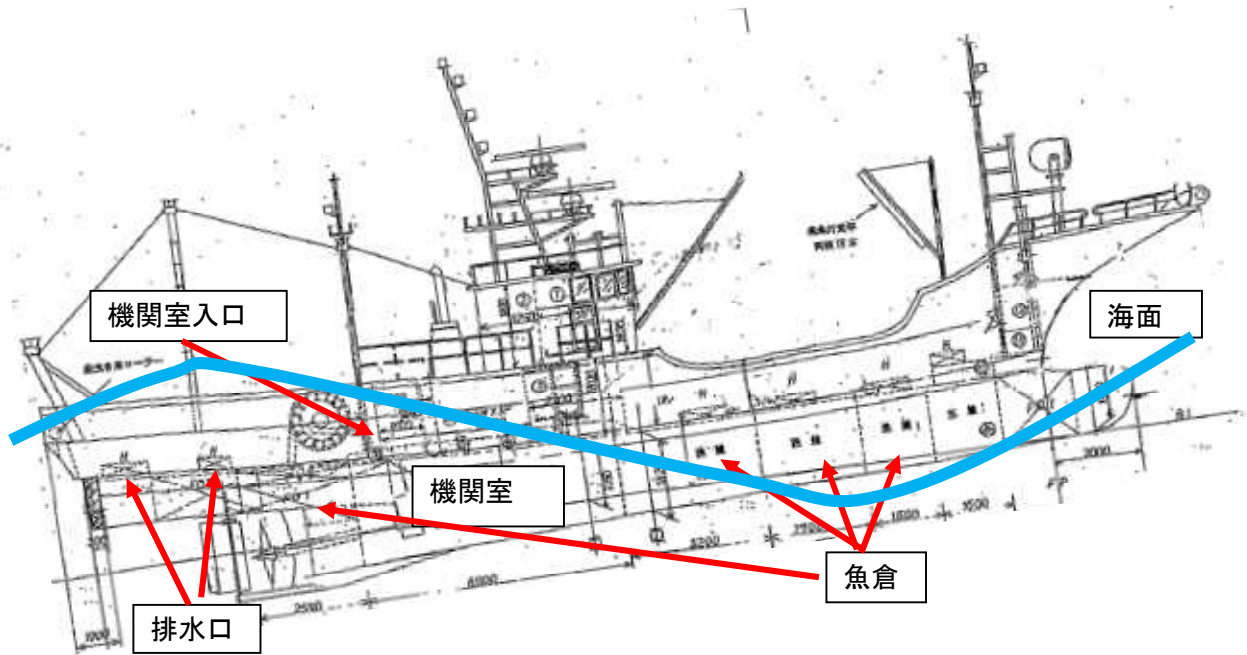
付図2 浸水時の状況図

<p>船長は、漁獲物が前部甲板右舷側の魚倉及び中央の魚倉に積載されていたので、前部甲板左舷側の魚倉に水を張って傾きを修正した。</p> <p>本船は、航行を続けていた際、左舷船尾方からの波を何度も後部甲板上にかぶり、両舷のブルワーク下部にある4か所の排水口からの排水が追いつかず、後部甲板上に溜まった海水が徐々に増加していった。</p> <p>船長は、本船が左舷船尾方からの波をかぶることを避けようと思ひ、船首を波に立てるため反転させる目的で少し減速して左舵を取ったところ、90°程度回頭したとき、左舷方から波高約3mの波を受け、大量の海水が後部甲板上に打ち込み、船尾部が沈下して排水口が海面下となり、排水ができない状態となって、徐々に船尾部が沈下し始めた。</p> <p>船長は、船尾部が沈下し始めたのを認めて沈没の危険を感じ、乗組員の無事を確認するとともに、15時30分ごろ無線で付近の漁船に救助を依頼した。</p> <p>本船は、船尾部が更に沈下し、後部甲板に入った海水の水面が、後部甲板の前方にある機関室の入口に達し、海水が機関室内に流入して主機が停止し、船尾部が沈下する速度が更に増加した。</p> <p>付近で操業していた漁船は、無線を聞いて救助に向かい、本船の至近距離まで近付いた。</p> <p>船長は、本船の船尾部が更に沈下していくのを認め、このままでは危険であると判断し、乗組員に対して退船を指示した。</p> <p>乗組員は、海中に飛び込み、救助に駆け付けていた僚船に全員救助された。</p> <p>僚船の船長は、海上保安庁に本事故の発生を通報した後、同船を石巻漁港に入港させた。</p> <p>(付図1 事故発生場所概略図、付図2 浸水時の状況図、写真1 本事故発生後の船首部(左舷)、写真2 本事故発生後の船首部(前部甲板)、写真3 海中の船体状況(魚倉)、写真4 海中の船体状況(後部甲板) 参照)</p>
<p>その他の事項</p>	<p>本船は、ふだんの操業でも、帰港時に海面が後部甲板の排水口とほぼ同じ高さになって、海水が後部甲板を洗うことがあり、本事故当ても同様であった。</p> <p>本船の後部甲板左右舷のブルワークは、海面から1.8mの高さであった。</p> <p>本事故当時の漁獲物は、後部甲板中央部の魚倉にやりいかが約1t、前部甲板中央部及び右舷側の魚倉にやりいかが約1t及び他の魚が約0.5t積載されていた。</p> <p>船長は、バラスト水が左舷側の魚倉に最大1.5t搭載可能であることを知っていたが、本事故当時の正確な積載された量を把握してい</p>

<p>なかった。</p> <p>本船は、ふだん1日に4回の投揚網を行っていた。</p> <p>船長は、本事故当日、02時20分ごろに出港し、午前中の風向は南寄りであり、風は穏やかで海上も平穏であったが、午後から風向が北寄りに変わり、風力も5以上になり、海上は荒れ模様となってきたので、漁を早く切り上げて帰港することを決断し、3回目の揚網を完了したのち、乗組員に帰港準備を指示した。</p> <p>船長は、出港前に気象、海象情報を入手していたものの正確に把握しておらず、午後からの海象の悪化を予測していたが、自船の堪航能力を過信して、出港を取りやめなかった。</p> <p>船長は、救助に来た僚船と本船の距離が5m程度であったので、乗組員に退船を指示した。</p> <p>本船は、その後船首部約2mを海面上に出した状態で浮かんでいたが、22日06時50分ごろ沈没した。</p> <p>船長は、気象及び海象の悪化を考慮して、もっと早く帰航を決定すればよかったと本事故後に思った。</p> <p>本船は、操舵室上部に救命筏^{いかだ}を装備していたが、船長がその存在を失念しており、使用することを思い付かなかった。</p> <p>本船の機関室への入口は、後部甲板船首側にあり、水密扉ではなく、引き戸であった。</p> <p>船長は、学校を卒業してから養殖業を営む家族の船に乗り、その後平成22年から本船に乗船し、平成27年から船長として従事していた。</p> <p>本船の乗組員は、本船乗船の経験年数が8年の者が2人、7年の者が1人、2年未満の者が2人であった。</p> <p>本船の乗組員全員は、本事故当時、救命胴衣を着用していた。</p>
<p>分析</p> <p>乗組員等の関与 船体・機関等の関与 気象・海象等の関与 判明した事項の解析</p>	<p>あり</p> <p>あり</p> <p>あり</p> <p>本船は、金華山南南東方沖において北北西進中、船長が出港前に気象情報を入手していたものの正確に把握しておらず、帰港の決断が遅れたことから、船首を波に立てようと左転した際、後部甲板上に左舷方から波高約3mの波を受け、後部甲板上に海水が打ち込んで滞留し、船尾部が沈下して機関室内に浸水したものと考えられる。</p>

る。
参考	<p>今後の同種事故等の再発防止及び被害の軽減に役立つ事項として、次のことが考えられる。</p> <ul style="list-style-type: none">・ 出航前に気象・海象情報を正確に確認し、天候の悪化が見込まれる場合は、自船の性能を過信することなく出航の取りやめや早めの帰航を心がけること。・ 船内に搭載された救命設備を何時でも取り扱えるように訓練しておくこと。

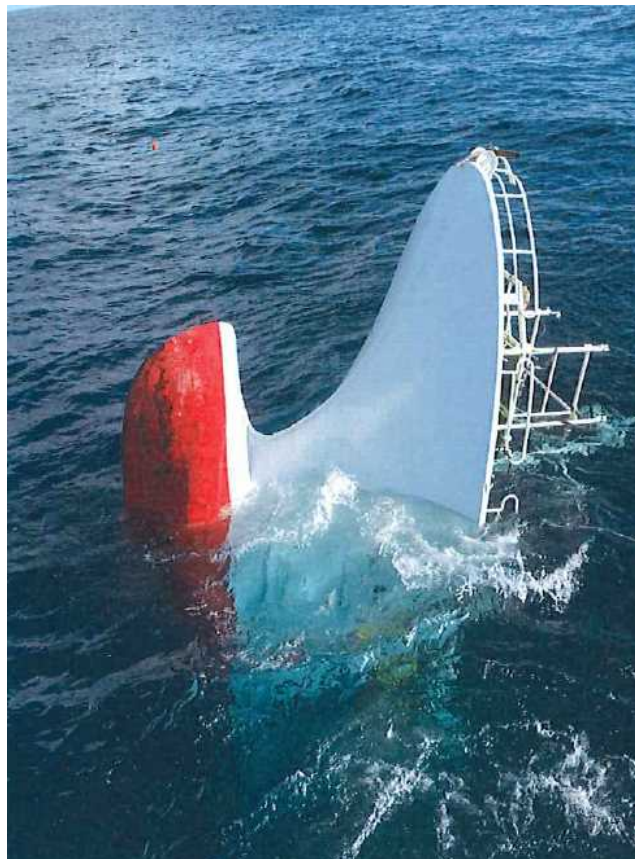
写真1 本事故発生後の船首部（左舷）

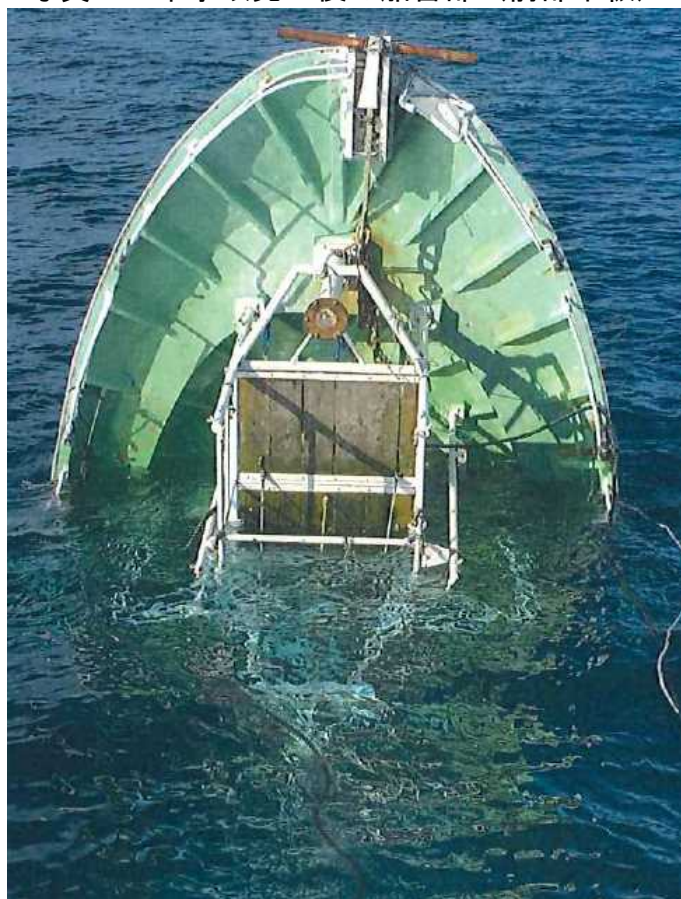
写真2 本事故発生後の船首部（前部甲板）

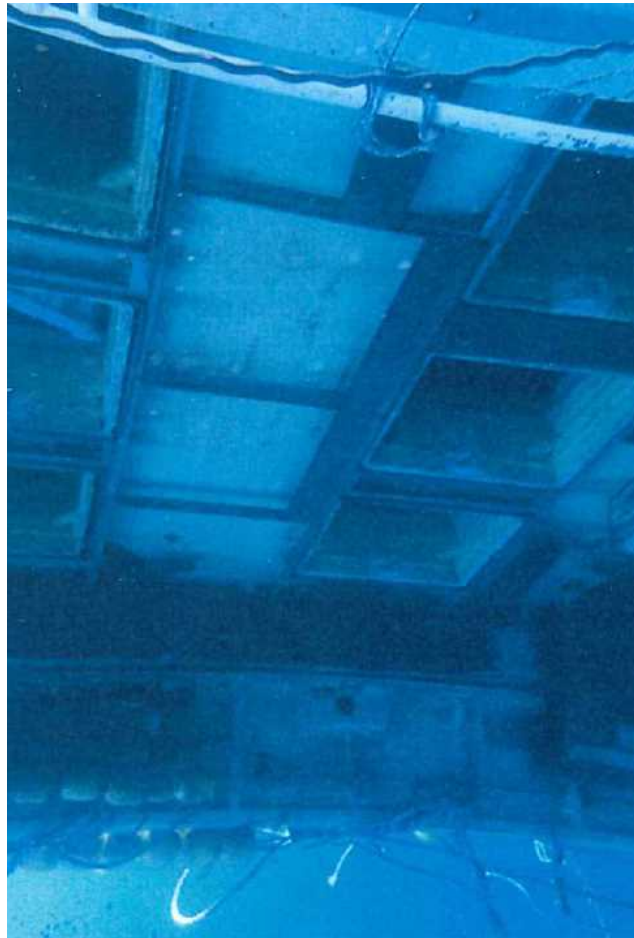
写真3 海中の船体状況（魚倉）

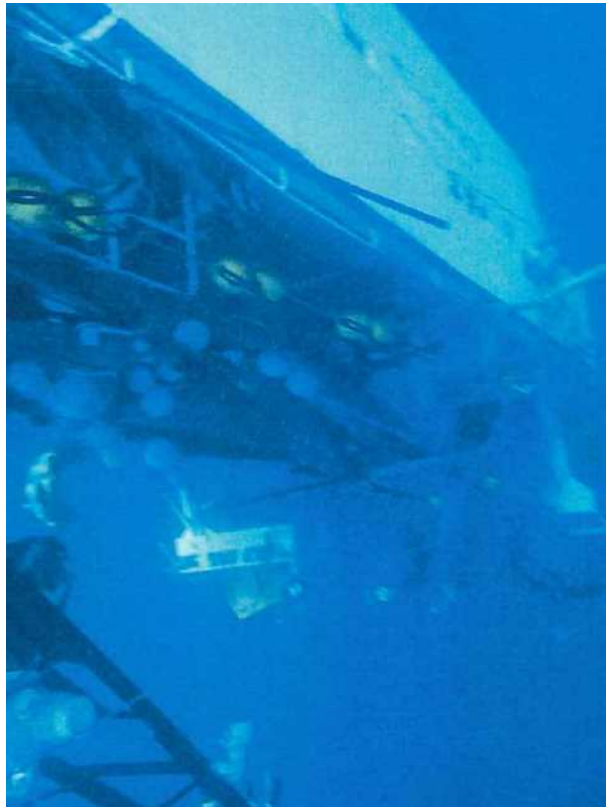
写真4 海中の船体状況（後部甲板）
