船舶事故調査報告書

平成30年6月6日
 運輸安全委員会（海事専門部会）議決
 委員 佐藤 雄二（部会長）
 委員 田村 兼吉
 委員 岡本 満喜子

事故種類	乗組員負傷
発生日時	平成29年11月8日 13時30分ごろ
発生場所	青森県八戸市八戸港グレーンターミナル棧橋 八戸港八太郎東防波堤灯台から真方位220°530m付近 （概位 北緯40°32.9′ 東経141°30.6′）
事故の概要	貨物船 ^{アナスタシア} ANASTASIAは、主機の整備作業中、機関室内天井クレーンが落下し、乗組員3人が負傷した。
事故調査の経過	平成29年11月9日、本事故の調査を担当する主管調査官（仙台事務所）ほか1人の地方事故調査官を指名した。 原因関係者から意見聴取を行った。
事実情報 船種船名、総トン数 船舶番号、船舶所有者等 L×B×D、船質 機関、出力、進水等	貨物船 ANASTASIA（キプロス共和国籍）、41,059トン 9292618（IMO番号）、ROUFELO SHIPPING CO.,LTD（船舶所有者）、EFNAV CO.,LTD（船舶管理会社） 225.00m×32.24m×19.70m、鋼 ディーゼル機関、11,060kW、2006年1月5日
乗組員等に関する情報	船長（ギリシャ共和国籍） 男性 65歳 締約国資格受有者承認証 船長（キプロス共和国発給） 交付年月日 2014年09月18日 （2019年09月17日まで有効） 機関長（フィリピン共和国籍） 男性 43歳 機関長免状（フィリピン共和国発給）、締約国資格受有者承認証 機関長（キプロス共和国発給） 交付年月日 2016年02月26日 （2020年01月26日まで有効） 二等機関士（フィリピン共和国籍） 男性 40歳 機関長免状（フィリピン共和国発給）、締約国資格受有者承認証 機関長（キプロス共和国発給） 交付年月日 2017年01月31日 （2022年01月31日まで有効） 機関員（フィリピン共和国籍） 男性 52歳 海技免状等 なし
死傷者等	重傷 1人（機関員）

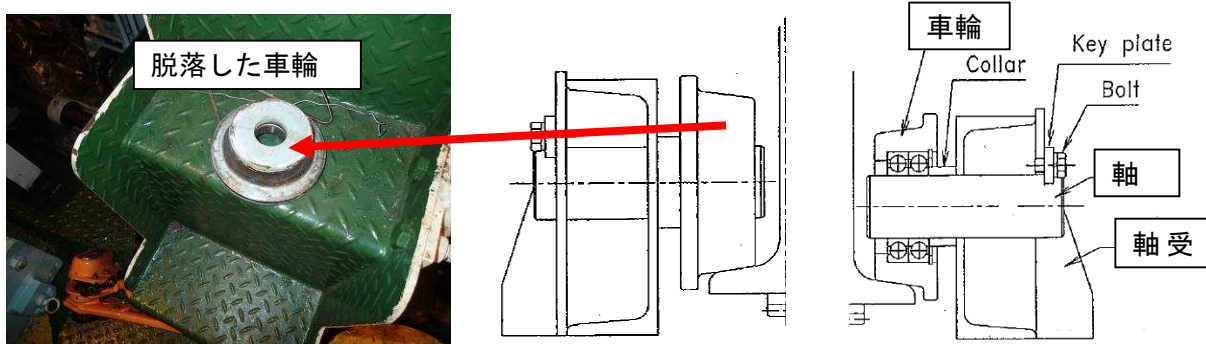
写真4 本件クレーン車輪詳細図

<p>は発見されなかった。</p> <p>定期点検項目は、ワイヤ、ローププーリ、安全装置、絶縁抵抗、モータ及びブレーキで、車輪の点検項目はなかった。</p> <p>機関長は、本件クレーンが落下する直前まで使用していたが、異常を認めなかった。</p> <p>脱落した車輪は、軸との接触面に1部当たりがないところの確認されたが、本船及び船舶管理会社が本件クレーンの制作図面を保有しておらず、軸の加工精度、公差、車輪に埋め込まれたベアリングの詳細寸法、はめあい公差規格等が不明であった。</p> <p>機関長及び二等機関士は11月に、機関員は8月に、機関実習生は10月に本船に乗船した。</p> <p>機関部の乗組員は、本事故当時、全員ヘルメットを着用していた。</p>
<p>分析</p> <p>乗組員等の関与 船体・機関等の関与 気象・海象等の関与 判明した事項の解析</p>	<p>なし あり なし</p> <p>本船は、八戸港グレーンターミナル棧橋において、主機の整備作業中、機関室内の本件クレーンの4個ある車輪のうち1個が軸から脱落して本件クレーンの本体が落下したことから、乗組員3人に接触して負傷したものと考えられる。</p> <p>本件クレーンの車輪の脱落は、軸と同車輪に埋め込まれたベアリングとの寸法に誤差があった可能性があるが、軸の加工精度、公差、車輪に埋め込まれたベアリングの詳細寸法、はめあい公差規格等が不明であったことから、同車輪が脱落した要因を明らかにすることはできなかった。</p>
<p>原因</p>	<p>本事故は、本船が、八戸港グレーンターミナル棧橋において、主機の整備作業中、機関室内の本件クレーンの4個ある車輪のうち1個が軸から脱落して本件クレーンの本体が落下したため、乗組員3人に接触したことにより発生したものと考えられる。</p>
<p>参考</p>	<p>今後の同種事故等の再発防止及び被害の軽減に役立つ事項として、次のことが考えられる。</p> <ul style="list-style-type: none"> ・クレーンなどで吊り上げられた物の下には近付かないこと。 ・定期点検は、可動する部品に対して、全ての項目について実施することが望ましい。

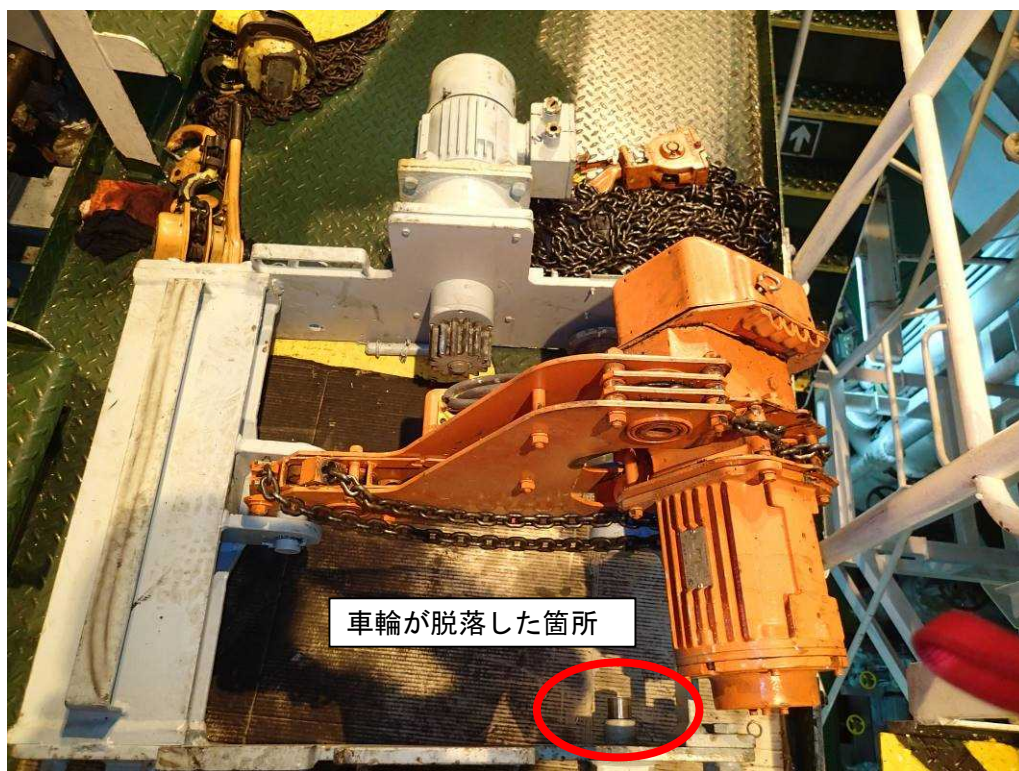
写真5 本件クレーン本体

軽傷 2人（二等機関士、機関実習生）
損傷	機関室内天井クレーン脱落
気象・海象	気象：天気 曇り、風向 南南西、風力 4 海象：海上 平穏
事故の経過	<p>本船は、船長及び機関長ほか19人が乗り組み、貨物（トウモロコシ、小麦）の陸揚げ荷役の目的で平成29年11月4日、八戸港へ入港し、グレーンターミナル棧橋に左舷着けで係留した。</p> <p>機関長は、8日08時00分ごろから、主機製造会社が作成した定期点検マニュアルに基づき、主機の掃気トランクから掃気室に入り、各シリンダのピストンを掃気ポートから点検していたところ、5番シリンダの一番上のピストンリングが折損しているのを発見し、同ピストンリングを交換することにした。</p> <p>機関長は、二等機関士、機関員及び機関実習生に交換作業を指示し、自ら主機の船尾側で指揮を執っていた。</p> <p>二等機関士は、主機上段の5番シリンダの左舷側のステージに立ち、左右舷方向に動く天井クレーン（以下「本件クレーン」という。）を操作し、機関員は二等機関士の船尾側、機関実習生は船首側で作業を開始した。</p> <p>二等機関士は、シリンダヘッドを取り外し、ピストンを取外して吊り上げ、5番シリンダの左舷側のステージに下ろして折損したリングを交換し、清掃を行った後、復旧しようとピストンを吊り上げて右舷方向に移動したところ、13時30分ごろ、本件クレーンの4個ある車輪のうち1個が軸から脱落しているのを、また、本件クレーンの本体が突然落下したのを認めた。</p> <p>本件クレーンは、主機の左舷ステージで跳ね返った後、二等機関士、機関員及び機関実習生に接触した。</p> <p>機関長は、直ちに負傷者の状況を確認した後、船長に本事故の発生を報告し、船長が船舶管理会社、代理店に報告した。</p> <p>代理店は、海上保安庁に本事故の発生を通報するとともに救急車を要請した。</p> <p>負傷した3人は、救急車で八戸市内の病院に搬送され、機関員は右大腿刺創及び右大腿骨骨折、二等機関士は脳震盪、機関実習生は頭部切創と診断された。</p> <p>（付図1 事故発生場所概略図、写真1 本船、写真2 機関室内の状況、写真3 本件クレーンのレール、写真4 本件クレーン車輪詳細図、写真5 本件クレーン本体 参照）</p>
