## 船舶事故調査報告書

平成30年6月27日  
 運輸安全委員会（海事専門部会）議決  
 委員 佐藤 雄二（部会長）  
 委員 田村 兼吉  
 委員 岡本 満喜子

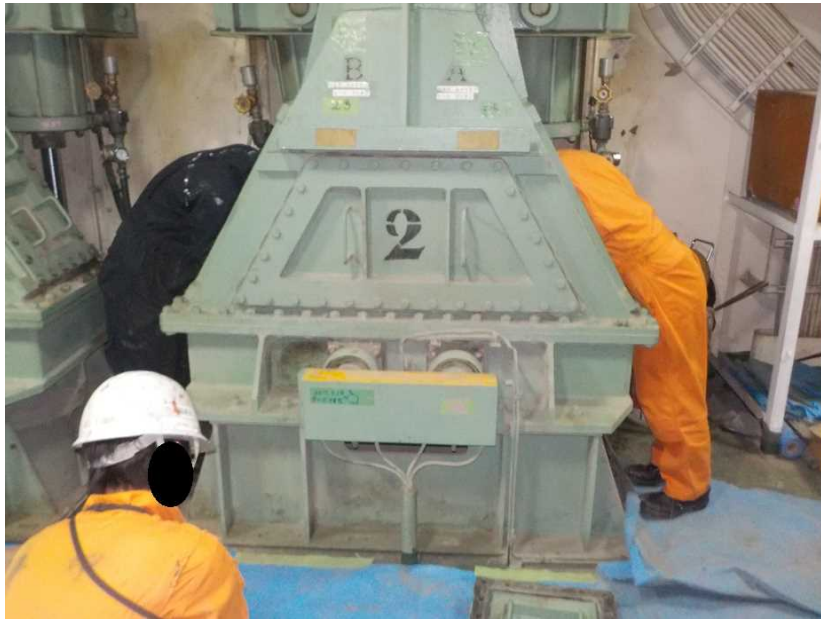
<p><b>原因</b></p>	<p>本事故は、本船が、東京湾中ノ瀬錨地において、切替装置の定期整備を実施中、航海士Bが、航海士Aからの指示を受けて、1号切替装置のバルブBの閉鎖と復唱し、同操作を次の操作と認識したが、反射的に2号切替装置のバルブBを誤操作し、また、整備作業安全対策が行われていなかったため、同バルブに、航海士Cと甲板長がそれぞれ右手を挟まれたことにより発生したものと考えられる。</p>
<p><b>再発防止策</b></p>	<p>A社は、本事故の発生を受け、切替装置の定期整備時における点検チェックシートを作成するとともに、作業を行っているバルブが分かるようにバルブ操作時の注意事項が記載された銘板を作製し、作業を行っているバルブ側の操作盤上に貼り付けるようにした。</p> <p>今後の同種事故等の再発防止に役立つ事項として、次のことが考えられる。</p> <ul style="list-style-type: none"> <li>・メーカーの取扱説明書に記載された作業手順を遵守すること。</li> <li>・作業を行う際は、チェックシートで作業手順の確実な実施を確認しながら進めること。</li> <li>・機械の操作を行う者は、操作の復唱だけでは、次に行う操作を正確に行うことができないことがあるので、指差呼称など複数の方法で正しい操作を行うことを確認すること。</li> </ul>

写真1 航海士C及び甲板長が2号切替装置のバルブBのバルブ押さえ取付け位置変更作業を行っていた体勢（再現）

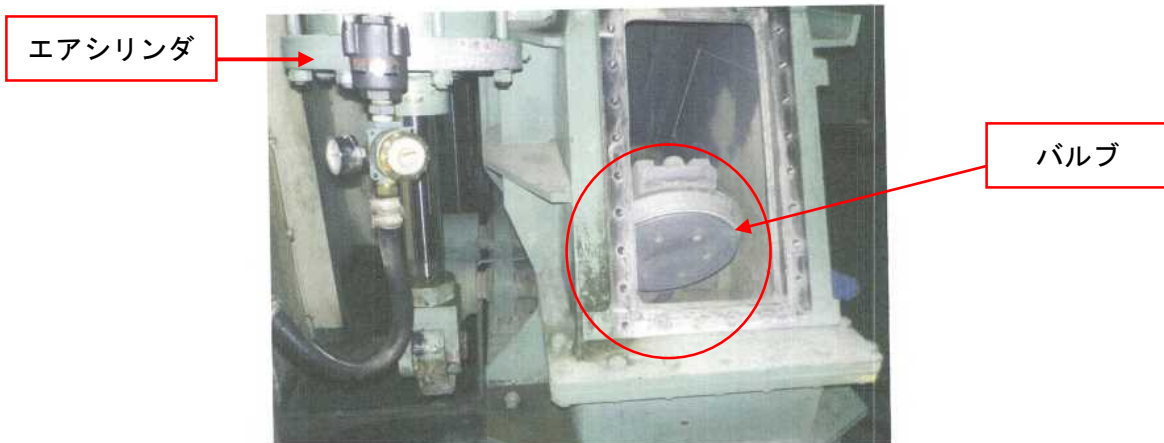
写真2 2号切替装置のバルブB開放時の状態

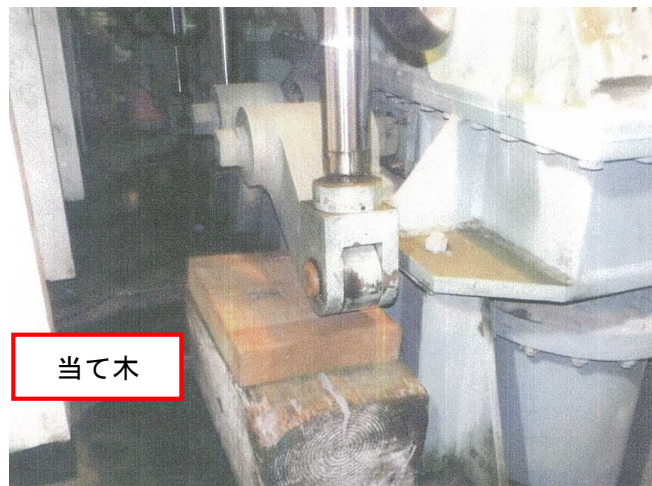
<p>骨折等、甲板長が右中指末節骨骨折等とそれぞれ診断された。</p> <p>(付図1 事故発生場所概略図、付図2 切替装置のバルブ図面、写真1 航海士C及び甲板長が2号切替装置のバルブBのバルブ押さえ取付け位置変更作業を行っていた体勢(再現)、写真2 2号切替装置のバルブB開放時の状態 参照)</p>
<p>その他の事項</p>	<p>(1) 切替装置の点検作業手順</p> <p>メーカーの取扱説明書によれば、切替装置の定期整備を行う際は、'バルブを開閉させるエアシリンダの作動空気元弁を閉鎖して空気を残圧0kg/cm<sup>2</sup>まで排出し、また、当て木を置いて、誤操作してもバルブが閉鎖しないようにする安全対策'(以下「整備作業安全対策」という。)を行う旨が記載されていた。</p> <p>(写真3 切替装置のエアシリンダの下に当て木を置いた状態 参照)</p> <p>(2) 乗組員の作業経験</p> <p>A社の保守整備計画によれば、切替装置の定期整備を6か月ごとに実施するように記載されていた。</p> <p>切替装置の定期整備は、前回、平成29年5月、入渠<sup>きよ</sup>時において、入渠工事として造船所によって実施され、船内作業として実施されたのは、約1年前であった。</p> <p>航海士Aは、切替装置の定期整備を何度も経験しており、熟練者であったが、航海士Bは過去に2回程度経験しただけであり、切替装置の操作盤を操作するのは今回が初めてであり、また他の乗組員は、切替装置の定期整備自体が初めてであった。</p> <p>(3) チェックシート</p> <p>本船は、乗組員が、切替装置の定期整備を実施する際、作業前に整備作業安全対策が行われたことを確認するチェックシートを備えていなかった。</p>
<p><b>分析</b></p> <p>乗組員等の関与</p> <p>船体・機関等の関与</p> <p>気象・海象等の関与</p> <p>判明した事項の解析</p>	<p>あり</p> <p>あり</p> <p>なし</p> <p>本船は、東京湾中ノ瀬錨地において、切替装置の定期整備を実施中、航海士Bが、航海士Aからの指示を受けて1号切替装置のバルブBの閉鎖と復唱し、同操作を次の操作と認識したが、反射的に2号切替装置のバルブBを誤操作し、また、整備作業安全対策を行っていなかったことから、同バルブに、航海士C及び甲板長がそれぞれ右手を挟まれて負傷したものと考えられる。</p> <p>本船は、取扱説明書において、切替装置の定期整備を行う際は、整備作業安全対策を行う旨が記載されていたが、チェックシートを備えていなかったことから、同対策が実施されていなかった。</p>

写真3 切替装置のエアシリンダの下に当て木を置いた状態
