船舶事故調査報告書

事故種類	浸水
発生日時	平成30年2月4日 17時30分ごろ
発生場所	兵庫県南あわじ市沼島 ^{ぬま} 西北西方沖 沼島灯台から真方位291° 2.0海里（M）付近 （概位 北緯34° 10.8′ 東経134° 47.4′）
事故の概要	液体化学薬品ばら積船 ^{ほうわ} 豊和丸は、西南西進中、機関室に浸水した。 豊和丸は、主機等に濡損を生じた。
事故調査の経過	平成30年2月5日、本事故の調査を担当する主管調査官（神戸事務所）ほか1人の地方事故調査官を指名した。 原因関係者から意見聴取を行った。
事実情報 船種船名、総トン数 船舶番号、船舶所有者等 L×B×D、船質 機関、出力、進水等	液体化学薬品ばら積船 豊和丸、198トン 128753、有限会社天神汽船 46.60m×7.50m×3.65m、鋼 ディーゼル機関、441kW、昭和63年9月20日
乗組員等に関する情報	船長 男性 62歳 五級海技士（航海）（履歴限定） 免許年月日 平成11年9月30日 免状交付年月日 平成26年4月28日 免状有効期間満了日 平成31年9月29日 機関長 男性 34歳 五級海技士（機関）（履歴限定、機関限定） 免許年月日 平成17年11月14日 免状交付年月日 平成27年10月29日 免状有効期間満了日 平成32年11月13日
死傷者等	なし
損傷	主機、発電機等に濡損（全損）
気象・海象	気象：天気 晴れ、風向 西北西、風力 4、視界 良好 海象：波高 約1m、潮汐 上げ潮の中央期
事故の経過	本船は、船長及び機関長ほか1人が乗り組み、硫化水素ナトリウム約130kgを積載し、平成30年2月4日13時45分ごろ広島県東広島市安芸津港に向けて和歌山県和歌山下津港海南区を出発した。 機関長は、本船が約7.5ノットの対地速力で沼島西北西方沖を西

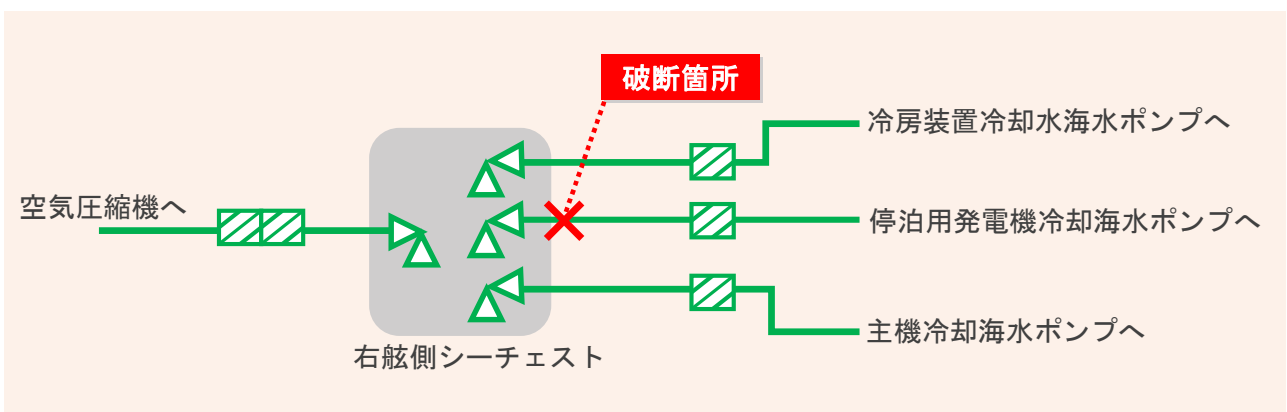
付図2 右舷側シーチェスト付近海水管系統図

<p>港時に見回りを行った際、機関室のビルジ、船底からの海水の浸入等の異常を認めていなかった。</p> <p>本船は、停泊用発電機の冷却海水管（配管用炭素鋼鋼管、呼び径32A）が右舷側シーチェストの船底弁（アングル弁）出口側付近で破断していた。</p> <p>冷却海水管の破断部分の周辺は、管の内側、外側ともに発錆による激しい腐食が見られた。</p> <p>本船は、平成26年1月に定期検査で入渠した際、外板の板圧計測及び全てのシーチェスト付きの弁の開放点検が行われ、平成28年12月に中間検査で入渠した際も、全てのシーチェスト付きの弁の開放点検が行われ、異常は認められていなかった。</p> <p>本船は、機関室内の配管で発錆の激しい部分の切換え工事が入渠ごとに順次行われていたものの、停泊用発電機の冷却海水管は平成21～24年に新替え工事が行われ、本事故発生時には6年以上が経過していた。</p> <p>本船は、本事故以前、機関室内のビルジ量の変化に異常が認められていなかった。</p> <p>本船は、機関室にビルジ高位警報装置が設置されていなかった。</p> <p>本船は、燃料油としてA重油が約5～6kl、潤滑油が約900l搭載され、和歌山下津港海南区出港時の喫水が、船首約2.10m、船尾約3.00mであった。</p> <p>（付図2 右舷側シーチェスト付近海水管系統図、写真1 右舷側シーチェスト付近、写真2 機関室床面の船底弁（右舷側シーチェスト上方）、写真3 停泊用発電機の冷却海水管破断状況 参照）</p>
<p>分析</p> <p>乗組員等の関与 船体・機関等の関与 気象・海象等の関与 判明した事項の解析</p>	<p>あり あり なし</p> <p>本船は、沼島西北西沖を西南西進中、停泊用発電機の冷却海水管が船底弁出口側付近で破断したことから、海水が機関室に浸入したものと考えられる。</p> <p>停泊用発電機の冷却海水管は、経年劣化の発錆による腐食が進展したことから、破断が生じた可能性があると考えられる。</p>
<p>原因</p>	<p>本事故は、本船が沼島西北西沖を西南西進中、停泊用発電機の冷却海水管が船底弁出口側付近で破断したため、海水が機関室に浸入したものと考えられる。</p>

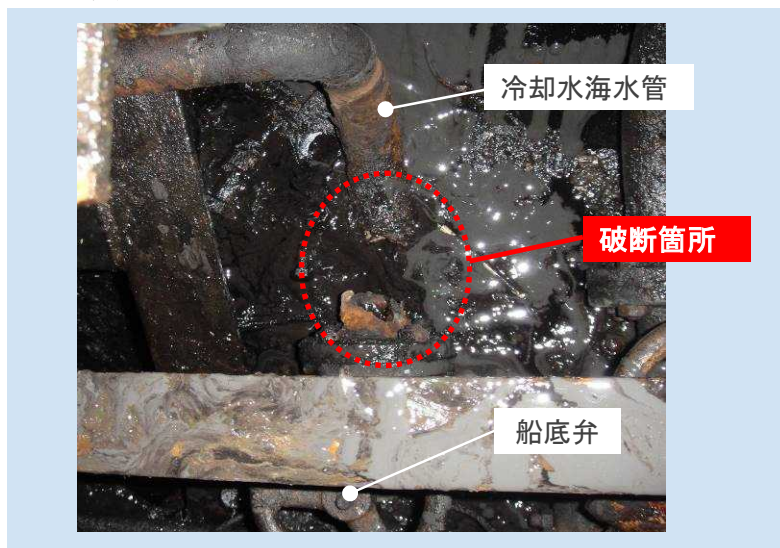
写真3 停泊用発電機の冷却海水管破断状況

<p>再発防止策</p>	<p>今後の同種事故等の再発防止及び被害の軽減に役立つ事項として、次のことが考えられる。</p> <ul style="list-style-type: none"> ・船舶を上架する際は、船底弁付きの海水管を含め、シーチェスト周辺の発錆による腐食状況等の点検を入念に行うこと。
