船舶事故調査報告書

平成30年7月4日

運輸安全委員会（海事専門部会）議決

事故種類	乗組員負傷
発生日時	平成29年11月10日 11時15分ごろ
発生場所	兵庫県姫路市姫路港飾磨区 <small>しかま</small> の船場川岸壁 飾磨東防波堤灯台から真方位347° 1,140m付近 (概位 北緯34° 46.4′ 東経134° 39.0′)
事故の概要	砂利運搬船兼貨物船第三十六親力丸 <small>おやりき</small> は、乗組員1人が移動中のグラブバケットに当たって負傷した。
事故調査の経過	平成29年11月20日、本事故の調査を担当する主管調査官（神戸事務所）を指名した。 なお、後日、1人の地方事故調査官を新たに指名した。 原因関係者から意見聴取を行った。
事実情報 船種船名、総トン数 船舶番号、船舶所有者等 L×B×D、船質 機関、出力、進水等	砂利運搬船兼貨物船 第三十六親力丸、499トン 134805、親力海運株式会社 70.28m×13.00m×7.22m、鋼 ディーゼル機関、735kW、平成8年3月15日
乗組員等に関する情報	船長 男性 38歳 四級海技士（航海） 免許年月日 平成27年8月7日 免状交付年月日 平成29年2月9日 免状有効期間満了日 平成32年8月6日 航海士A 男性 60歳 五級海技士（航海） 免許年月日 昭和58年3月25日 免状交付年月日 平成27年3月25日 免状有効期間満了日 平成32年7月15日
死傷者等	重傷 1人（航海士A）
損傷	なし
気象・海象	気象：天気 晴れ、風向 南南西、風力 1、視界 良好 海象：海上 平穏、潮汐 上げ潮の初期
事故の経過	本船は、船長、航海士Aほか3人が乗り組み、姫路港飾磨区の専用岸壁で揚げ荷役を終えた後、平成29年11月10日11時00分ごろ同区の船場川岸壁に左舷着けした。

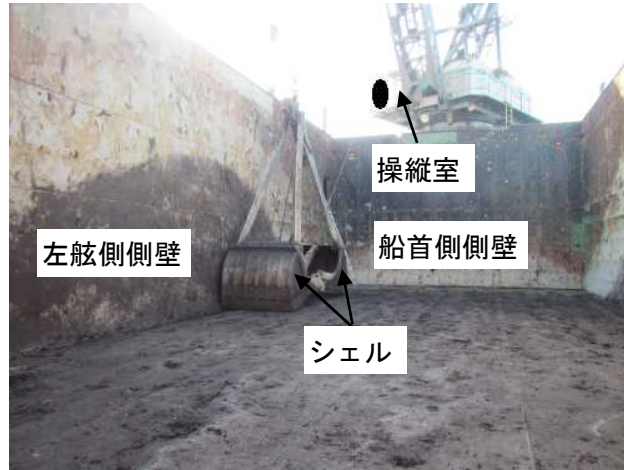
船長は、もう1人の航海士（以下「航海士B」という。）にグラブバケット可動部へのグリースの注入作業を行わせることとし、クレーンを操縦してグラブバケット（シェル部を船首尾方向に開いた状態）を船倉の船首側側壁から約5～10m後方の左舷側側壁及び左舷側床部に着けた状態とした。（写真1、写真2参照）

写真1 グリースの注入作業開始時の船倉内の状況
（船尾側床部より）

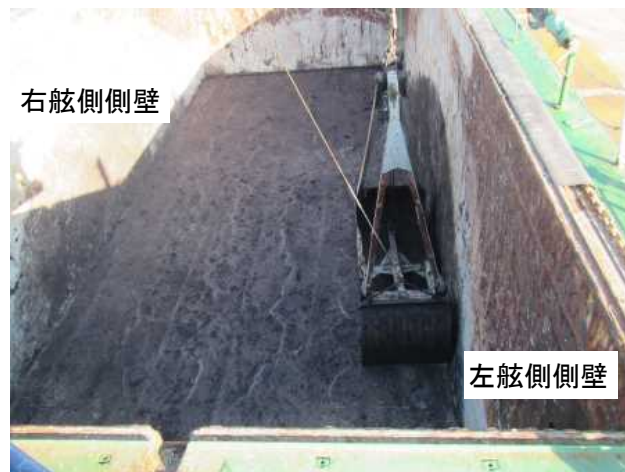
写真2 グリースの注入作業開始時の船倉内の状況
（船首側上方より）

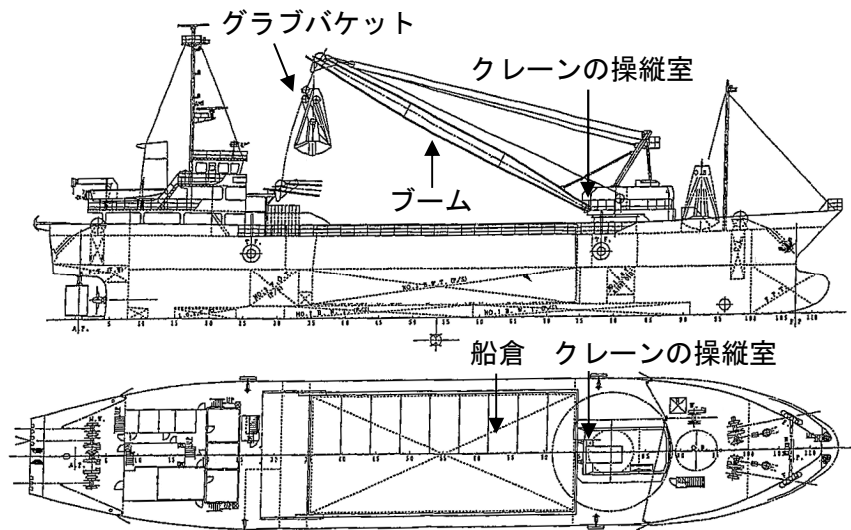
図1 一般配置図

本船は、船尾船橋型で、船体中央部に船倉を配置し、船倉の船首側に荷役用クレーンを装備している。

本船の船倉は、長さ23.7m、幅10.2mである。

本船のグラブバケットは、重量8.8t、容積4.0m³である。

本船のクレーンは、旋回速度を調整する機能がなく、グラブバケットを船倉の左舷側側壁から右舷側側壁に移動させるのに約8秒間要する。

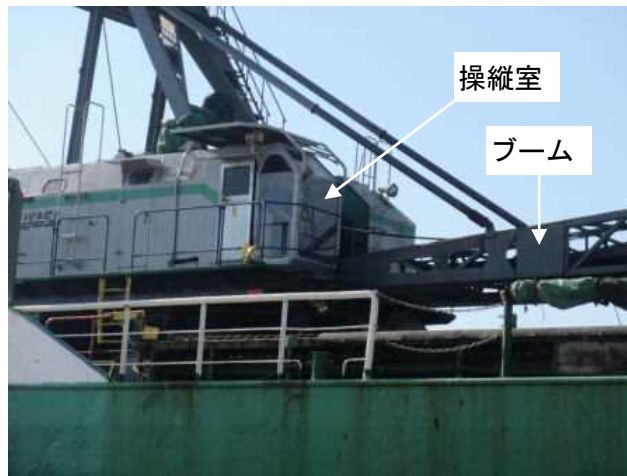
本船は、クレーンの操縦室がブームの右側に設置されていたので、クレーンを左旋回させる際、ブームが障害となって操縦室左方を見通すことができなかった。(写真3、写真4参照)

写真3 クレーンの操縦室

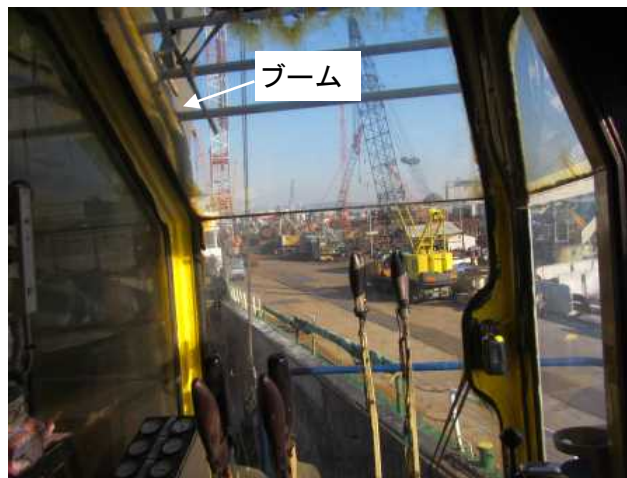
写真4 クレーンの操縦室からの見通し状況

船長は、クレーンの操縦室から出て船倉内の状況を確認してからグラブバケットを移動させればよかったと本事故後に思った。

<p>船長は、本事故当時、無線機を使用していなかった。</p> <p>航海士Aは、ヘルメット、作業服、救命胴衣及び安全靴を着用していた。</p>
<p>分析</p> <p>乗組員等の関与</p> <p>船体・機関等の関与</p> <p>気象・海象等の関与</p> <p>判明した事項の解析</p>	<p>あり</p> <p>あり</p> <p>なし</p> <p>本船は、姫路港飾磨区において、船長が、グラブバケットを船倉の左舷側から右舷側に移動させようとした際、ブームが障害となってクレーンの操縦室左方を見通すことができなかったものの、移動させる場所に作業中の乗組員がいないかをクレーンの操縦室から出て目視で確認するなどの安全確認を行っていなかったことから、右舷側側壁の壁際にいる航海士Aに気付かずにグラブバケットを移動させ、航海士Aがグラブバケットと右舷側側壁との間に挟まれて負傷したものと考えられる。</p> <p>船長は、航海士Aが船倉の船首側付近で溶接での修理を要する箇所を確認しているものと思い、グラブバケットを移動させる場所の安全確認を行っていなかったものと考えられる。</p> <p>航海士Aは、グラブバケットが右舷側側壁付近まで移動することはないものと思い、右舷側側壁の亀裂箇所を確認していたものと考えられる。</p>
<p>原因</p>	<p>本事故は、本船が、姫路港飾磨区において、船長が、グラブバケットを船倉の左舷側から右舷側に移動させようとした際、移動させる場所に作業中の乗組員がいないかをクレーンの操縦室から出て目視で確認するなどの安全確認を行っていなかったため、右舷側側壁の壁際にいる航海士Aに気付かずにグラブバケットを移動させ、航海士Aがグラブバケットと右舷側側壁との間に挟まれたことにより発生したものと考えられる。</p>
<p>再発防止策</p>	<p>船舶所有会社は、本事故後、グリースの注入作業時には以下の措置をとるよう所有船舶の乗組員への指導を実施した。</p> <ul style="list-style-type: none"> ・グラブバケットを倒して作業を行うこと。 ・クレーンの操縦士は無線機を使用して乗組員の安全を確認してから操縦すること。 ・船倉内で作業をする者はクレーンの操縦席から見えにくい場所を避けること。 <p>今後の同種事故等の再発防止に役立つ事項として、次のことが考えられる。</p> <ul style="list-style-type: none"> ・クレーンの操縦士は、グラブバケットを移動させる場合、船倉内の状況を目視で確認するとともに、携帯型の無線機を使用するなどして乗組員との連絡を密にすること。

| | <ul style="list-style-type: none">・ 船倉内で作業をする者は、バケットが移動している際、バケットの動きに注意し、バケットの移動先に近付かないこと。 |
