船舶事故調査報告書

平成30年6月27日

運輸安全委員会（海事専門部会）議決

事故種類	乗揚
発生日時	平成29年8月12日 14時39分ごろ
発生場所	香川県多度津町二面島 ^{ふたおもて} 北北東方沖 二面島灯台から真方位020° 380m付近 (概位 北緯34° 18.3′ 東経133° 37.4′)
事故の概要	コンテナ専用船たかさごは、東北東進中、浅所に乗り揚げた。 たかさごは、船底部外板に凹損を伴う擦過傷を生じた。
事故調査の経過	平成29年8月17日、本事故の調査を担当する主管調査官（広島事務所）を指名した。 なお、後日、1人の地方事故調査官を新たに指名した。 原因関係者から意見聴取を行った。
事実情報 船種船名、総トン数 船舶番号、船舶所有者等 L×B×D、船質 機関、出力、進水等	コンテナ専用船 たかさご、499トン 135973、井本商運株式会社 77.08m×13.00m×6.62m、鋼 ディーゼル機関、1,765kW、平成12年11月3日
乗組員等に関する情報	船長 男性 68歳 四級海技士（航海） 免許年月日 平成5年2月4日 免状交付年月日 平成25年2月26日 免状有効期間満了日 平成30年4月15日 航海士 男性 70歳 三級海技士（航海） 免許年月日 昭和50年3月28日 免状交付年月日 平成27年3月23日 免状有効期間満了日 平成32年3月22日
死傷者等	なし
損傷	船底部外板に凹損を伴う擦過傷
気象・海象	気象：天気 晴れ、風向 北、風力 2、視界 良好 平成29年8月12日の松山地方気象台における気温及び 相対湿度の観測値は、次のとおりであった。 08時00分 気温26.8℃、相対湿度 71% 09時00分 気温28.3℃、相対湿度 65%

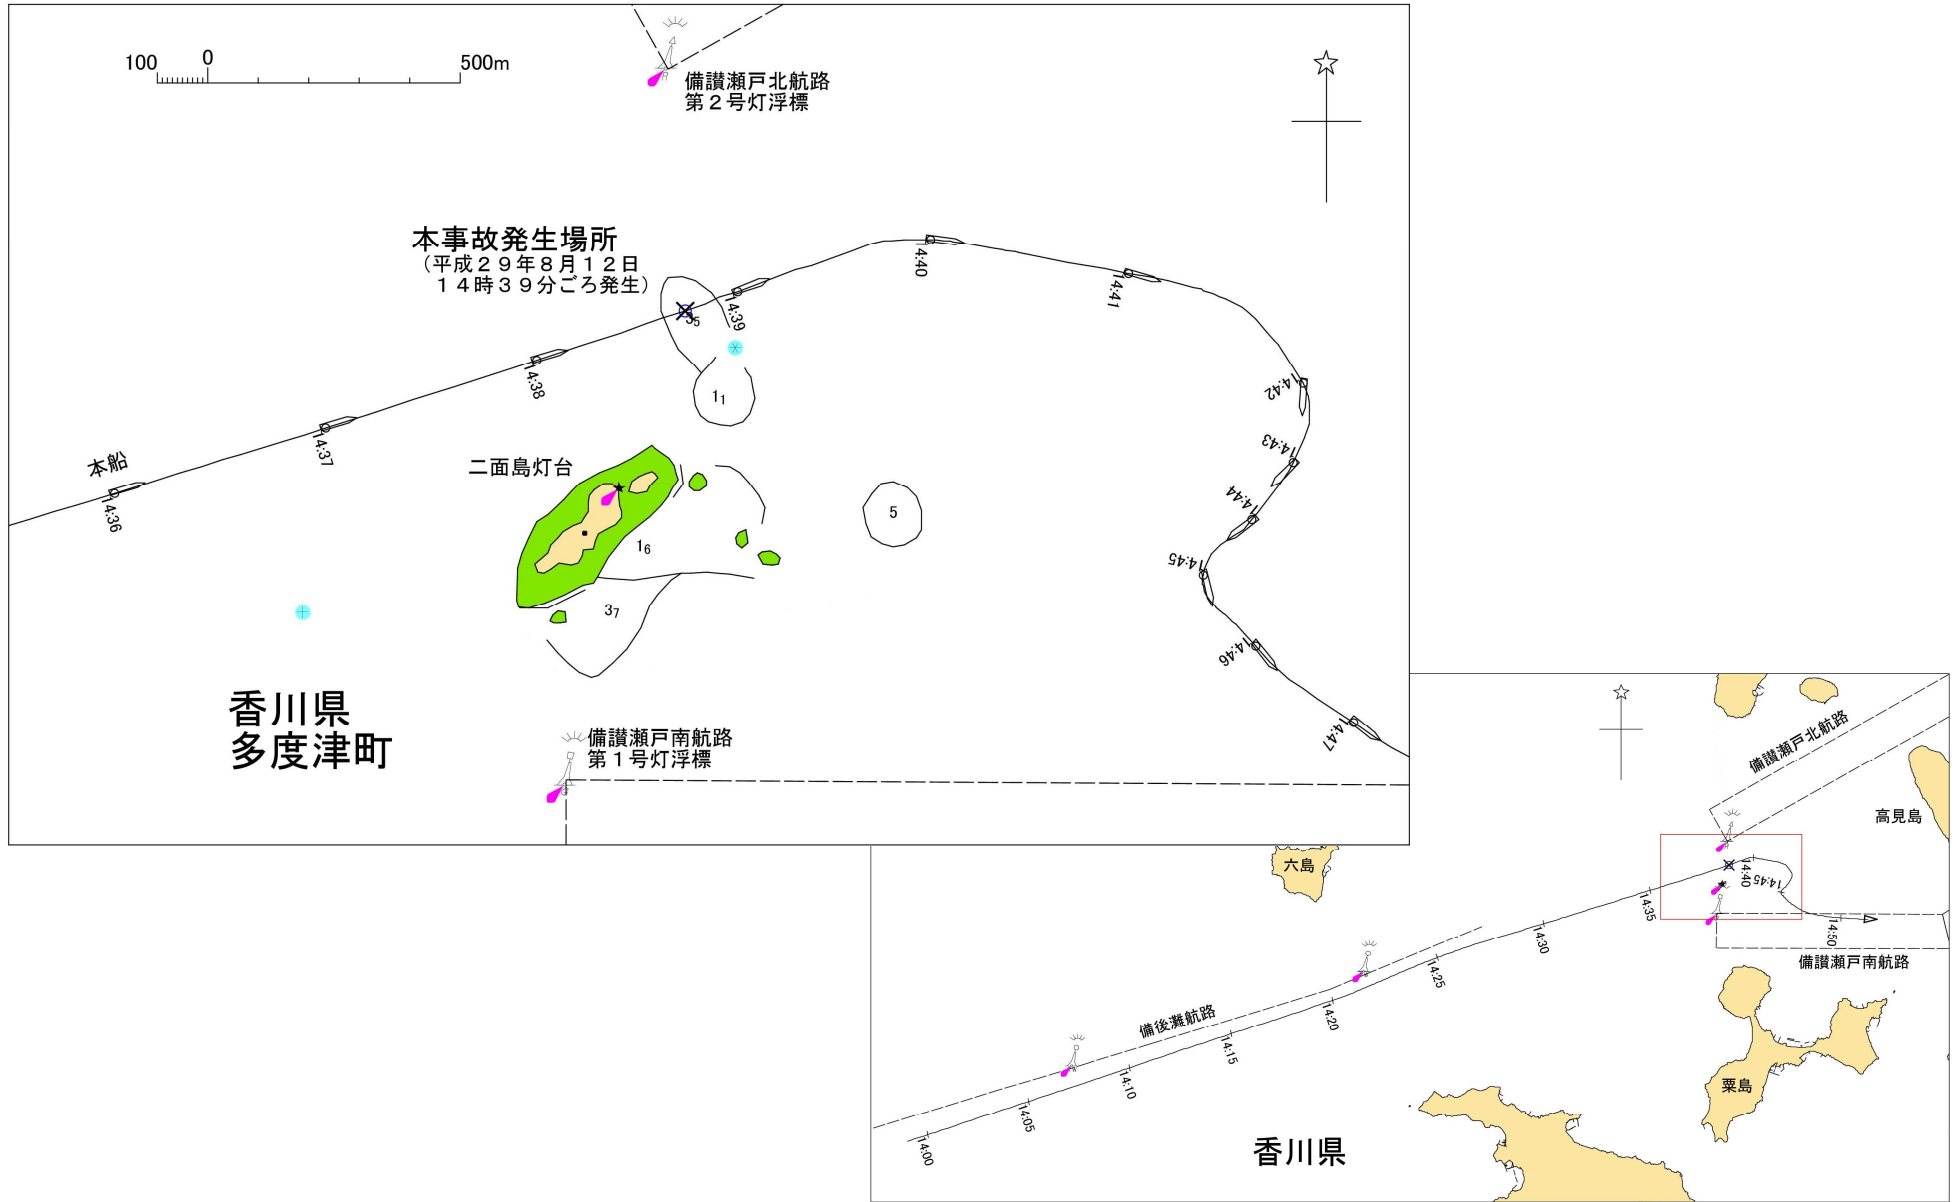
付図1 航行経路図

<p>気象・海象等の関与 判明した事項の解析</p>	<p>あり</p> <p>本船は、備後灘の推薦航路線に沿って東北東進中、単独で船橋当直中の航海士が、体調不良で意識が低下したことから、変針予定場所を通過したことに気付かずに航行を続け、二面島北東方沖の浅所に乗り揚げたものと考えられる。</p> <p>本事故当時、航海士が、睡眠不足を感じていたこと、水分補給が十分でなかったことから炎天下の荷役作業による疲労で体調不良となった可能性があると考えられる。</p>
<p>原因</p>	<p>本事故は、本船が、備後灘の推薦航路線に沿って東北東進中、航海士が、単独の船橋当直中に体調不良で意識が低下したため、変針予定場所を通過したことに気付かずに航行を続け、二面島北東方沖の浅所に乗り揚げたものと考えられる。</p>
<p>再発防止策</p>	<p>今後の同種事故等の再発防止及び被害軽減に役立つ事項として、次のことが考えられる。</p> <ul style="list-style-type: none"> ・ 船橋当直中に、体調不良などで船橋当直が困難となった場合、速やかに船長に報告して他の乗組員との当直交替を要請すること。 ・ 船長は、夏季の高温多湿環境下で屋外作業に当たらせる際、水分及び塩分の補給が定期的かつ容易に行えるよう飲料水等を備え、乗組員に補給できる場所を周知しておくことが望ましい。
