船舶事故調査報告書

平成30年6月27日
 運輸安全委員会（海事専門部会）議決
 委員 佐藤 雄二（部会長）
 委員 田村 兼吉
 委員 岡本 満喜子

事故種類	乗組員死亡
発生日時	平成30年4月3日 06時37分ごろ
発生場所	愛媛県法花津湾 伊予水越島灯台から真方位072° 1.5海里（M）付近 （概位 北緯33° 18.9′ 東経132° 30.9′）
事故の概要	漁船第3水野丸は、投網作業中、船長がネットローラーに巻き込まれて死亡した。
事故調査の経過	平成30年4月23日、本事故の調査を担当する主管調査官（広島事務所）ほか1人の地方事故調査官を指名した。 原因関係者からの意見聴取は、本人が本事故で死亡したため、行わなかった。
事実情報 船種船名、総トン数 船舶番号、船舶所有者等 L×B×D、船質 機関、出力、進水等	漁船 第3水野丸、4.6トン EH3-82895（漁船登録番号）、個人所有 9.88m（Lr）×3.14m×0.81m、FRP ディーゼル機関、漁船法馬力数25、昭和60年4月22日
乗組員等に関する情報	船長 男性 80歳 一級小型船舶操縦士・特殊小型船舶操縦士・特定 免許登録日 昭和51年4月6日 免許証交付日 平成27年5月18日 （平成33年4月29日まで有効）
死傷者等	死亡 1人（船長）
損傷	なし
気象・海象	気象：天気 晴れ、風 なし、視界 良好 海象：海上 平穏、潮汐 上げ潮の中央期
事故の経過	本船は、僚船（以下「B船」という。）と2隻で構成される2そう引き漁船で、船長（以下「本件船長」という。）が1人で乗り組み、B船に本件船長の親族である船長（以下「船長B」という。）が1人で乗り組み、ちりめん漁を行う目的で、平成30年4月3日06時10分ごろB船と共に愛媛県宇和島市玉津港（法花津地区）を出航して魚群探索を行いながら航行した。 本件船長は、引き綱（以下「本件ロープ」という。）の繰出す長さを決め、06時30分ごろ本船のネットローラーに巻かれていた綱を

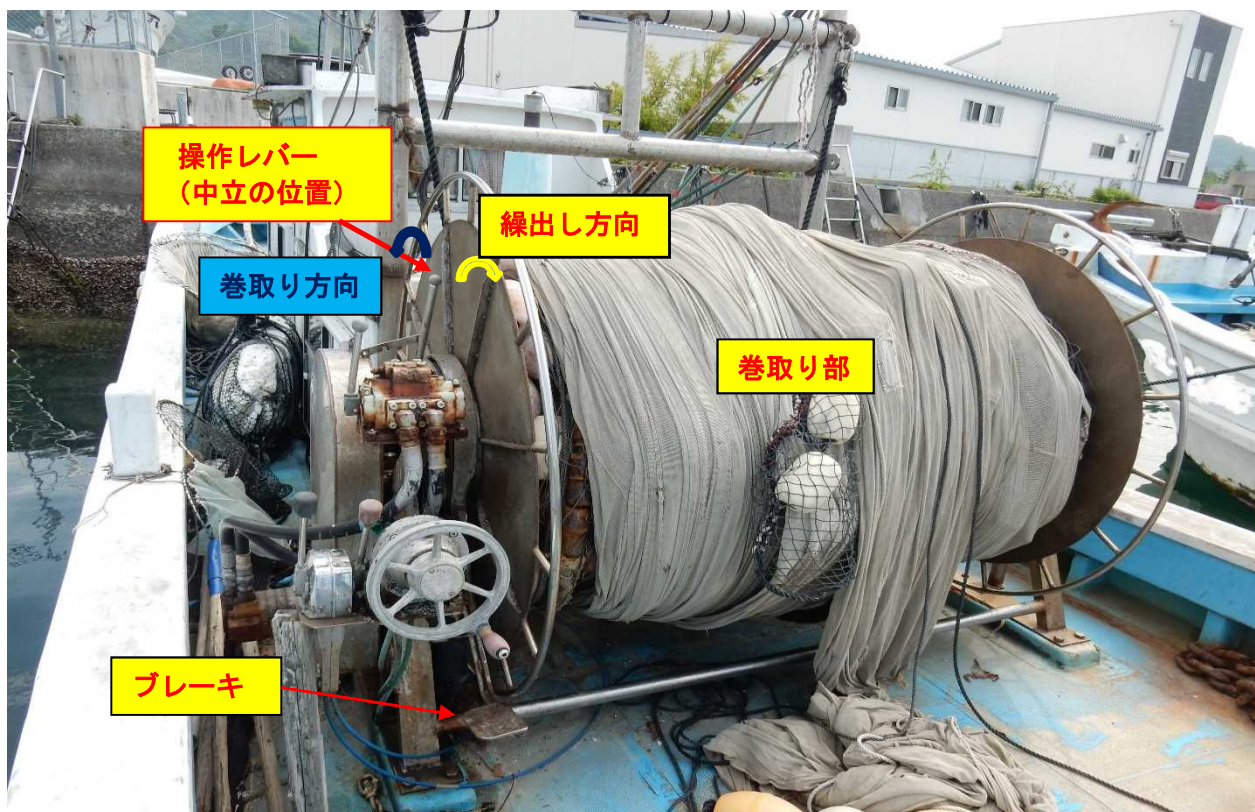
写真1 本船のネットローラー

<p>投下した。</p> <p>B船は、左舷方の本船と共に約1～2ノット(kn)の速力(対地速力、以下同じ。)で、本件ロープを繰り出しながら航行した。</p> <p>船長Bは、06時37分ごろ、ドンという音が聞こえたので、本船の方向を見ると本件船長の姿を確認することができず、ネットローラーの上方から本件船長が履いていた長靴のようなものが見え、異変に気付いた。</p> <p>船長Bは、B船を本船に接舷させて移乗し、ネットローラーの巻取り部に本件ロープと共に巻き込まれて意識がない本件船長を認め、本船の主機を中立運転とし、ネットローラーに巻き付いた本件ロープを解いて本件船長を甲板上に降ろし、06時39分ごろ携帯電話で家族に連絡を行い、119番通報を依頼したのち、付近で操業中の別の僚船の船長に携帯電話で連絡し、助けを求めた。</p> <p>僚船の船長は、船長Bと一緒に本件船長を僚船に移乗させたのち、僚船で玉津港(法花津地区)に運んだ。</p> <p>本件船長は、救急車で病院に搬送されたが、医師により、死亡が確認され、死因は、胸部を圧迫されたことによる窒息と検案された。</p> <p>(付図1 事故発生経過概略図、写真1 本船のネットローラー、写真2 本件ロープ 参照)</p>
<p>その他の事項</p>	<p>本船のネットローラーは、本船の建造時に中古で購入したものを設備したもので、巻取り部の横幅が約1.7mで、本事故当時、直径が約15mmで全長が約150mある化学繊維製の本件ロープのうち約100mが繰り出されており、巻取り部には約50mのロープが巻かれた状態であった。</p> <p>船長Bは、異変を感じて本船に移乗した際、本船の主機が極微速力前進の状態となっているのを認めた。</p> <p>船長Bは、本件船長が絡まったか繰り出しすぎた本件ロープを巻き取る必要があつて、ネットローラーの操作レバーを巻取り側に操作し、本件ロープと共に巻き込まれたものと本事故後に思った。</p> <p>船長Bは、本件船長が本船のネットローラーに巻き込まれていた状態から、ネットローラーが巻取り方向に回転したのと思った。</p> <p>船長Bは、本船のネットローラーの操作レバーの調子が悪く、回転数を調整するのが難しかったので、何らかの不具合が生じたかも知れないと本事故後に思った。</p> <p>本件船長は、持病があり、薬を服用しており、また、十数年前から右足が不自由で、時々転倒することがあった。</p> <p>船長Bは、出航する際、本件船長の健康状態に異常がないように見えた。</p> <p>船長Bは、本件船長と共にほぼ毎日操業を行っていたが、本件船長が高齢なうえ右足が不自由だったので、そろそろ操業に出るのを止め</p>

<p>ようと話をしていたが、なかなか聞き入れてもらえず、もう1人雇って2人でネットローラーによる投網作業をしていれば異常時に停止できたものと本事故後に思った。</p> <p>本件船長は、作業着の上下にチョッキ及び長靴を着用しており、救命胴衣を着用していなかった。</p>
<p>分析</p> <p>乗組員等の関与 船体・機関等の関与 気象・海象等の関与 判明した事項の解析</p>	<p>不明 あり なし</p> <p>本件船長の死因は、窒息であった。</p> <p>本船は、法花津湾において、B船と共に約1～2knの速力で、本件ロープを繰り出しながら投網作業中、本件船長が、ネットローラーの操作レバーを巻取り側に操作し、ネットローラーの巻取り部に本件ロープと共に巻き込まれたことから、死亡するに至ったものと考えられるが、本件船長がネットローラーに巻き込まれた状況を明らかにすることはできなかった。</p>
<p>原因</p>	<p>本事故は、法花津湾において、本船がB船と共に約1～2knの速力で、本件ロープを繰り出しながら投網作業中、本件船長が、ネットローラーの操作レバーを巻取り側に操作し、ネットローラーの巻取り部に本件ロープと共に巻き込まれたため、発生したものと考えられる。</p>
<p>再発防止策</p>	<p>今後の同種事故等の再発防止に役立つ事項として、次のことが考えられる。</p> <ul style="list-style-type: none"> ・ネットローラーによる操出し作業中に巻取りが必要となった際、巻取り部に巻き込まれるおそれがあることから、十分に注意しながら作業を行うこと。
