# 船舶事故調査報告書

平成30年7月4日

運輸安全委員会（海事専門部会）議決

事故種類	衝突
発生日時	平成29年9月20日 20時45分ごろ
発生場所	香川県多度津町高見島北方沖（備讃瀬戸北航路） 板持鼻灯台から真方位018° 1,000m付近 （概位 北緯34° 20.0′ 東経133° 40.0′）
事故の概要	液体化学薬品ばら積船兼油タンカーさゆり丸は、西南西進中、また、漁船泰一丸は、えい網しながら東進中、両船が衝突した。 泰一丸は、船長が負傷し、左舷船底部の破口等を生じ、また、さゆり丸は、左舷船首部外板に擦過傷を生じた。
事故調査の経過	平成29年10月31日、本事故の調査を担当する主管調査官（広島事務所）ほか1人の地方事故調査官を指名した。 原因関係者から意見聴取を行った。
事実情報 船種船名、総トン数 船舶番号、船舶所有者等 L×B×D、船質 機関、出力、進水等	A 液体化学薬品ばら積船兼油タンカー さゆり丸、749トン 141329、日産汽船株式会社（A社）、独立行政法人鉄道建設・運輸施設整備支援機構、上野トランステック株式会社（傭船者、B社） 72.32m×11.40m×5.30m、鋼 ディーゼル機関、1,471kW、平成22年8月4日 B 漁船 泰一丸、4.8トン KA3-27708（漁船登録番号）、個人所有 11.94m（Lr）×3.06m×0.92m、FRP ディーゼル機関、48kW（動力漁船登録票による）、平成3年6月15日
乗組員等に関する情報	A 船長A 男性 69歳 四級海技士（航海） 免許年月日 昭和46年12月17日 免状交付年月日 平成26年10月28日 免状有効期間満了日 平成31年12月13日 B 船長B 男性 32歳 二級小型船舶操縦士 免許登録日 平成18年11月6日 免許証交付日 平成28年4月4日

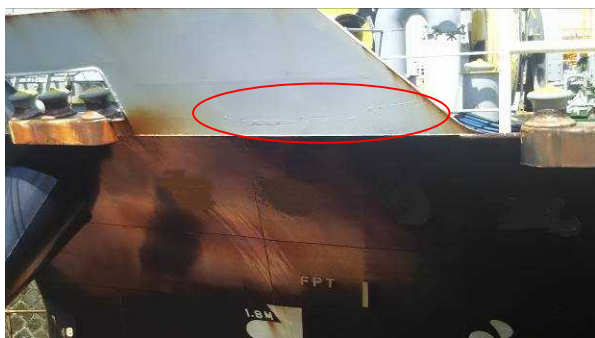
写真1 A船の損傷状況(1)

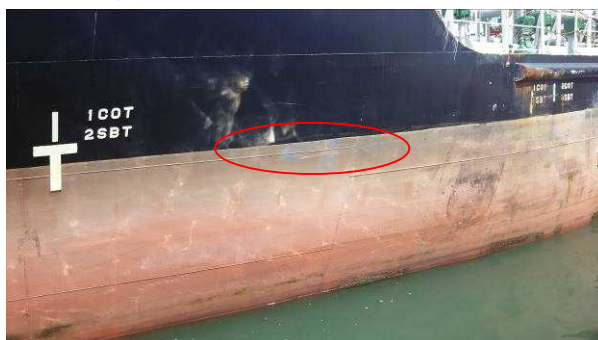
写真2 A船の損傷状況(2)

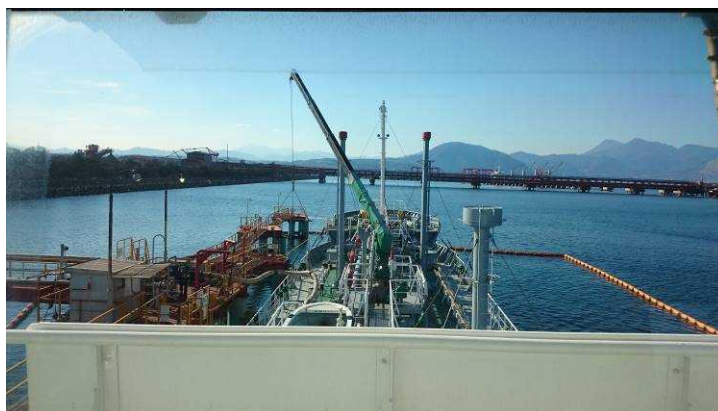
写真3 A船の船橋からの見通し状況

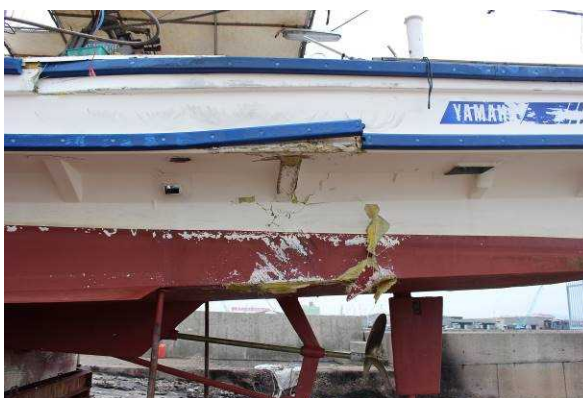
写真5 B船の損傷状況
