# 船舶事故調査報告書

平成30年7月4日

運輸安全委員会（海事専門部会）議決

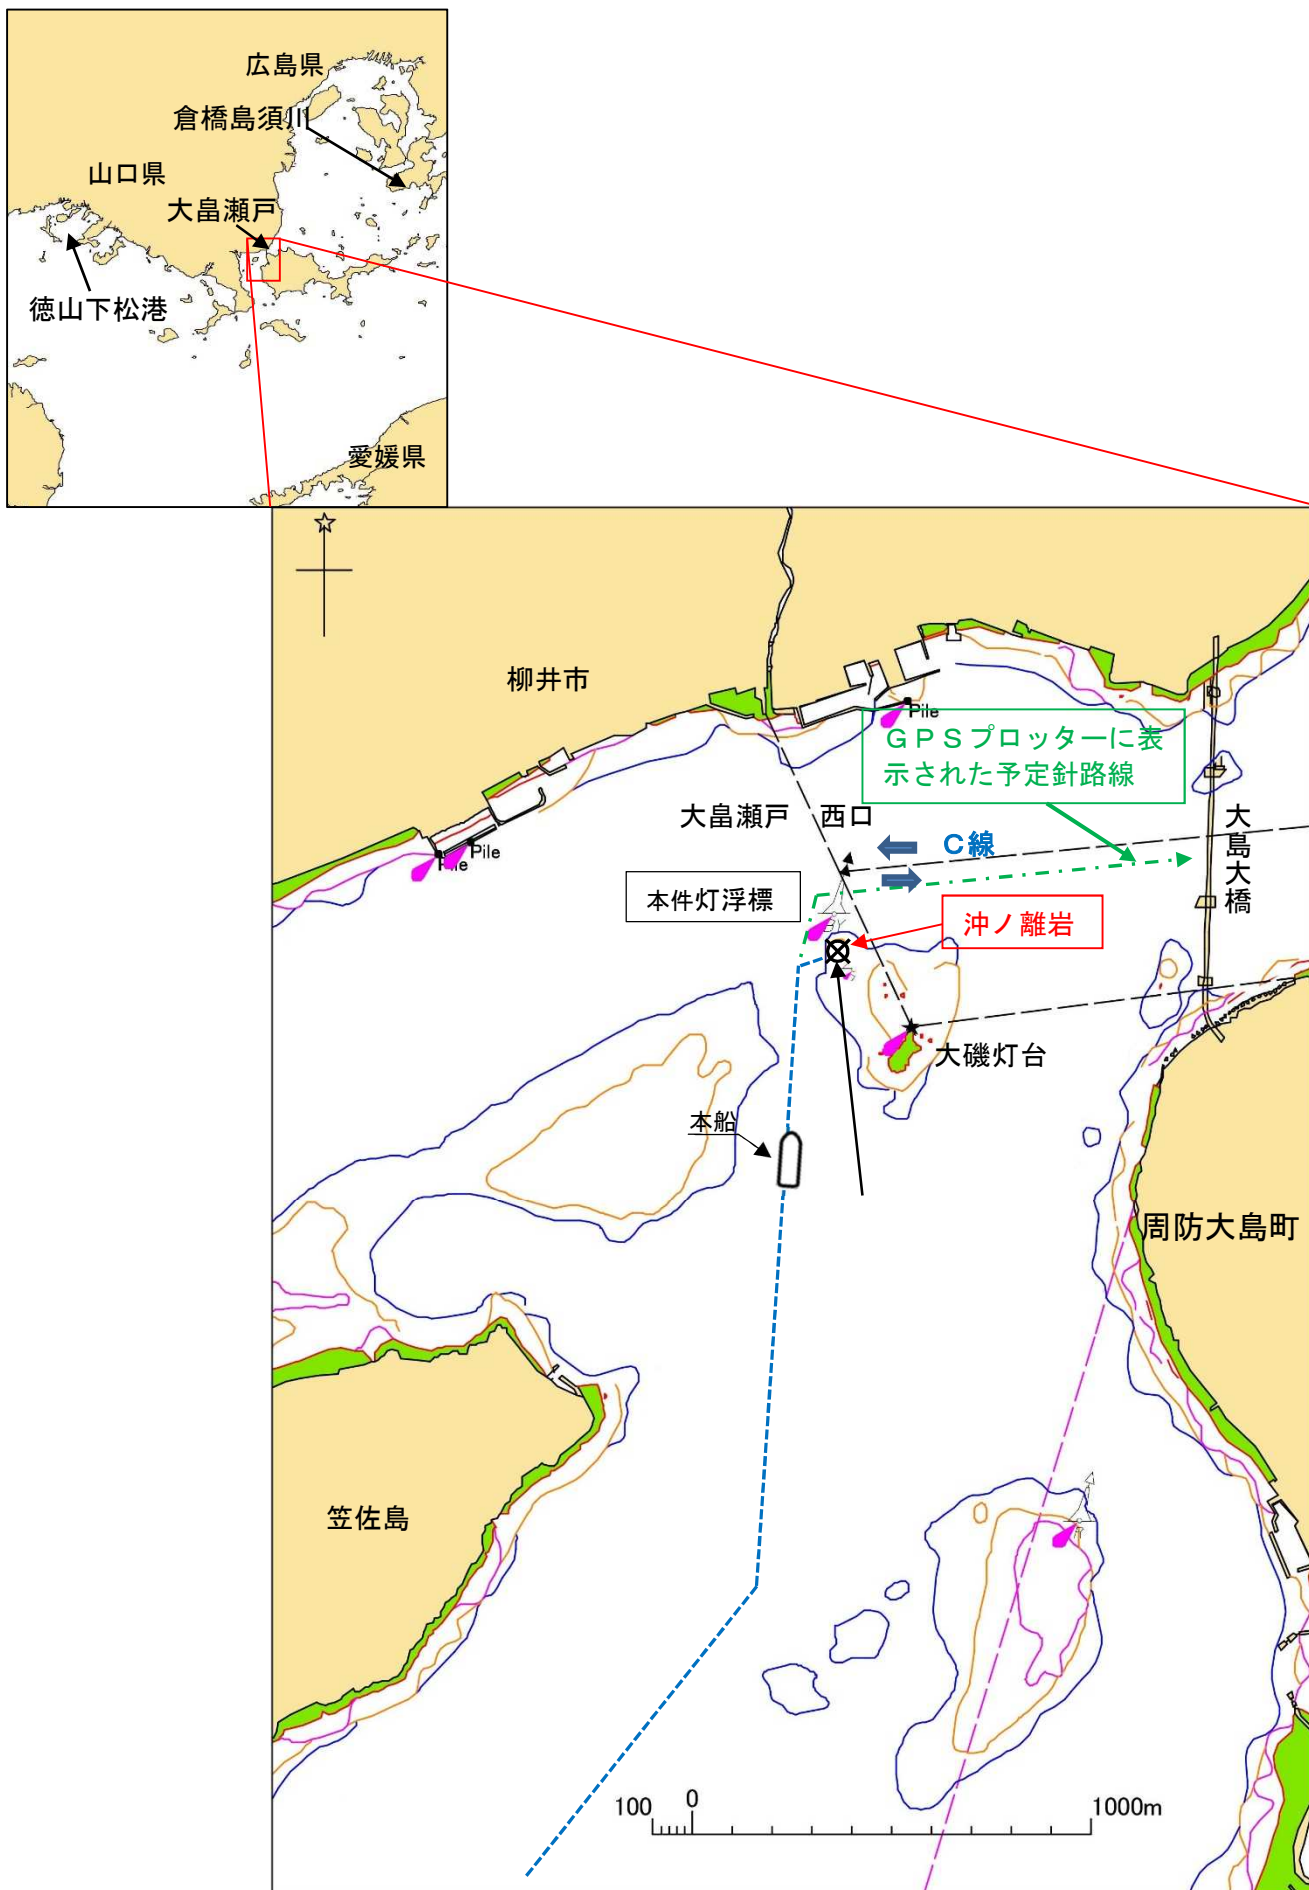
付図1 事故発生経過概略図

ト (kn)
<p>事故の経過</p>	<p>本船は、船長及び甲板長ほか3人が乗り組み、空倉で、平成30年4月7日12時10分ごろ広島県呉市倉橋島須川に向け、大島瀬戸を經由する予定で、山口県徳山下松港を出港した。</p> <p>船長は、出港操船を終えて、徳山下松港の港界付近で船橋当直を甲板長に委ねて降橋した。</p> <p>本船は、甲板長が単独の船橋当直に当たり、GPSプロッター及び2台あるレーダーのうち1台を3海里レンジとして起動し、山口県周防大島町笠佐島東方沖を戒善寺礁灯浮標（以下「本件灯浮標」という。）に向け、約12knの対地速力で、手動操舵により北進していた。</p> <p>甲板長は、レーダー及び目視により大島瀬戸付近に漁船及び通航船がないことを確認した。</p> <p>甲板長は、大島瀬戸西口に設置された本件灯浮標を大島瀬戸の指定経路の中央を示す標識と思っていたので、本件灯浮標の南方を通航することとし、本件灯浮標までの距離が約100mとなって右舵を取った。</p> <p>本船は、船首が東方に向けて東進を始めたところ、15時25分ごろ、ズンズンという音と振動と共に行きあしが止まり、沖ノ離岩付近の浅所に乗り揚げた。</p> <p>本船は、船長が、衝撃を感じて昇橋し、主機を後進をかけて離礁しようとしたものの離礁できなかつたので、海上保安庁に本事故の発生を通報するとともに保険会社に連絡し、満潮時を待って保険会社が手配したタグボートで引き下ろされた後、自力で航行し、山口県柳井市柳井港で船底調査が行われ、運航に支障のない損傷であることが判明した。</p> <p>(付図1 事故発生経過概略図 参照)</p>
<p>その他の事項</p>	<p>本船の喫水は、船首約1.5m、船尾約3.3mであった。</p> <p>甲板長は、平成22年ごろから臨時の船員として本船に乗船するようになり、本船乗船後、約10回大島瀬戸を船長が操船するのを見学したことがあった。</p> <p>甲板長は、海図(W152及びW163)等で大島瀬戸付近の水路調査を行ったことがなく、大磯付近に拡張する浅所があることを知っていたが、詳細までは知らなかつた。</p> <p>甲板長は、黒色円すい形頭標2個(縦掲、両頂点上向き)付上部黒下部黄やぐら形の本件灯浮標が北方位標識であり、本件灯浮標の北方に安全な可航水域があること及び各方位標識の判別の仕方や意味を知らなかつた。</p> <p>甲板長は、自身の当直中において、ふだんからGPSプロッターに表示された予定針路線に沿って航行していたが、本事故当時、同針路</p>

<p>線が本件灯浮標の南側に引かれていると思い込んでいたので、同針路線をよく見ずに航行してしまったと思った。</p> <p>船長は、ふだん大畠瀬戸を通航する際、笠佐島東方沖で自ら昇橋していたが、本事故当時、昼間だったので甲板長に対して大畠瀬戸に近づいたら呼ぶようにという指示をしておらず、自室で書類の整理を行っていて、本船が笠佐島東方沖に至っていることに気付いていなかった。</p> <p>甲板長は、ふだん船長を呼ばなくても笠佐島東方沖で船長が自ら昇橋しており、これまでに船長に連絡して昇橋を求めたことがなく、本事故当時、大畠瀬戸に漁船及び通航船がいなかったため、自身が操船して大畠瀬戸を通航できると思った。</p> <p>A社の運航基準には、大畠瀬戸を含む狭水道の航行配置として、船長が甲板上にあって自ら操船の指揮に当たる旨を定めている。</p> <p>大畠瀬戸における経路の指定では、総トン数5トン以上の東行船は、戒善寺礁北方の海域を経て航行すること、また、大島大橋の橋脚付近の海域において他の船舶と行き会うときはC線以南の海域を航行することが定められている。</p>
<p><b>分析</b></p> <p>乗組員等の関与</p> <p>船体・機関等の関与</p> <p>気象・海象等の関与</p> <p>判明した事項の解析</p>	<p>あり</p> <p>なし</p> <p>なし</p> <p>本船は、大畠瀬戸西口を東進中、甲板長が、北方位標識の意味を知らなかったことから、本件灯浮標（北方位標識）を航路の中央を示す標識と思い、本件灯浮標の南側を航行し、沖ノ離岩付近の浅所に乗り揚げたものと考えられる。</p> <p>甲板長は、レーダー及び目視で大畠瀬戸付近の状況を確認した際、漁船及び通航船がいなかったことから、自身が操船して大畠瀬戸を通航できると思い、船長に連絡して昇橋を求めなかったものと考えられる。</p> <p>船長は、甲板長に対して大畠瀬戸に近づいたら呼ぶようにという指示をしていなかったことから、自室で書類の整理を行っていて、本船が笠佐島東方沖に至っていることに気付かず、昇橋して自ら操船指揮に当たることができなかったものと考えられる。</p>

<p><b>原因</b></p>	<p>本事故は、本船が、大畠瀬戸西口を東進中、甲板長が、北方位標識の意味を知らなかったため、本件灯浮標を航路の中央を示す標識と思い、本件灯浮標の南側を航行し、沖ノ離岩付近の浅所に乗り揚げたものと考えられる。</p>
<p><b>再発防止策</b></p>	<p>今後の同種事故等の再発防止に役立つ事項として、次のことが考えられる。</p> <ul style="list-style-type: none"> <li>・海図等を用いて予定航行海域の水路調査を適切に行うとともに航</li> </ul>

<p>路標識の意味を理解しておくこと。</p> <ul style="list-style-type: none"><li>・ 船長は、船橋当直者に対し、狭水道に近づいたら連絡するよう指示するとともに、船橋当直者は、必ず船長に昇橋を求めること。</li><li>・ 船長は、狭水道の通航に当たって、昇橋して自ら操船指揮に当たること。</li></ul>
--	--
